ПАСПОРТ

I. НАИМЕНОВАНИЕ ПАМЯТНИКА Дом Блохина.

IV. АДРЕС (местонахождение) ПАМЯТНИКА Архангельская обл. г. Каргополь,
(АССР), уезд, область, район, квартал или
ул. Тагарина, 7/45.

УЧЕТНАЯ КАРТОЧКА Дом Блохина.

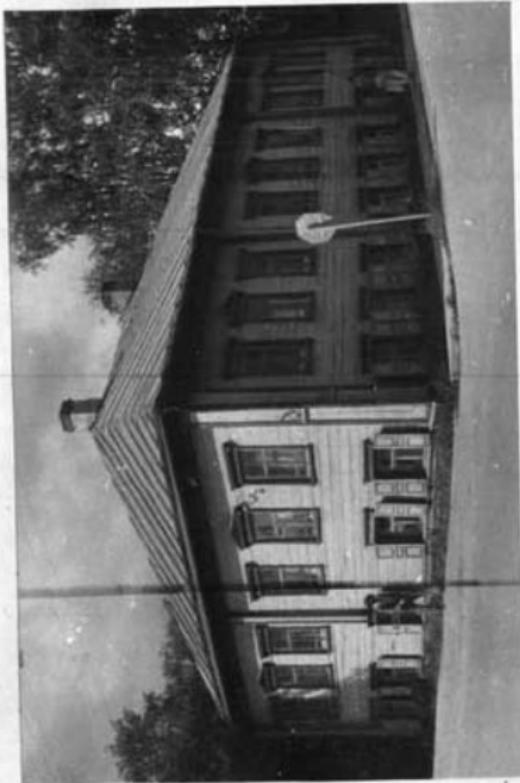
Фото или схематический план

Двухэтажный деревянный жилой дом стоит на углу квартала при пересечении двух улиц. Здание рублено из бревен, перевязанных в "обло", поставлено на белокаменный цоколь и обшито снаружи тесом. Крупный прямоугольный в плане объем продольным восточным фасадом обращен к ул. Гагарина. Торцевой южный фасад выходит на Октябрьский проспект. Со стороны дворового/западного/фасада к дому примыкают двухэтажные сени каркасной конструкции, сооруженные в кон. XIX в. Фасады, разделенные перерубами внутренних стен, завершены профилированным карнизом. Окна обрамлены рамочными наличниками, завершенными профилированными полочками и треугольными сандриками на кронштейнах. Сходная на обоих этажах планировка состоит из пяти комнат, прихожей и коридора, расположенного на продольной оси здания. Перекрытия плоские. В интерьере сохранились старые двери, печи и карнизы на потолках.
