П А С П О Р Т

I. НАИМЕНОВАНИЕ ПАМЯТНИКА Гостиница двор, Западное крыло Русского Гостиница двора.

1668-1664 гг.; конец XVIII века.IV. АДРЕС (местонахождение) ПАМЯТНИКА Архангельская обл., г. Архангельск,наб. Ленин, 65-66.

Учетная карточка

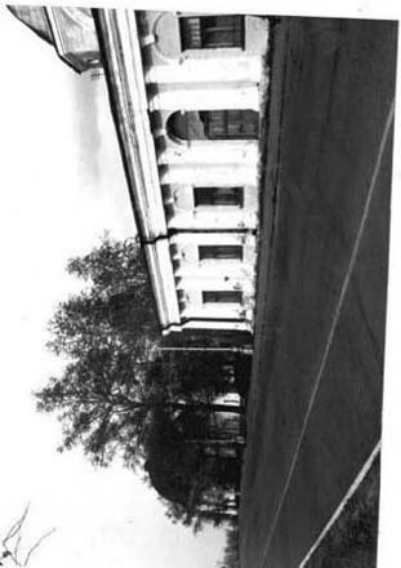
Фото или схематический план

Двухэтажное кирпичное на белокаменном цоколе здание расположено на набережной Северной Двины. Оно представляет собой огромный протяжённости сооружение, включающее западный корпус Русского гостиного двора/южное крыло/, биржу с центральной башней, винные и соляные магазины/северное крыло/с северной башней. Центр главного фасада отмечен одноэтажной биржей в стиле зрелого классицизма, украшенной полуколоннами. Боковые крылья по главному фасаду выдержаны в скромных формах позднего классицизма. Многогранная башня в два яруса завершает композицию корпуса на севере. На дворовом фасаде сохранилась аркада второго этажа и декоративное убранство XVII века. Внутренняя планировка этажей различная. В нижнем этаже многие помещения перекрыты сводами.
