ПАСПОРТ

I. НАИМЕНОВАНИЕ ПАМЯТНИКА ЖИЛОЙ ДОМII. ТИПОЛОГИЧЕСКАЯ
ПРИНАДЛЕЖНОСТЬ

кон. ХУШ в.IV. АДРЕС (местонахождение) ПАМЯТНИКА Калининская обл., г. Калинин.
(АССР, край, область, район, автономная обл.)ул. Кропоткина, 24

Г. КАЛИНИН
УЛ. КРОПОТКИНА Д. 24
ЖИЛОЙ ДОМ КОН. XVIII-НАЧ. XIX В.

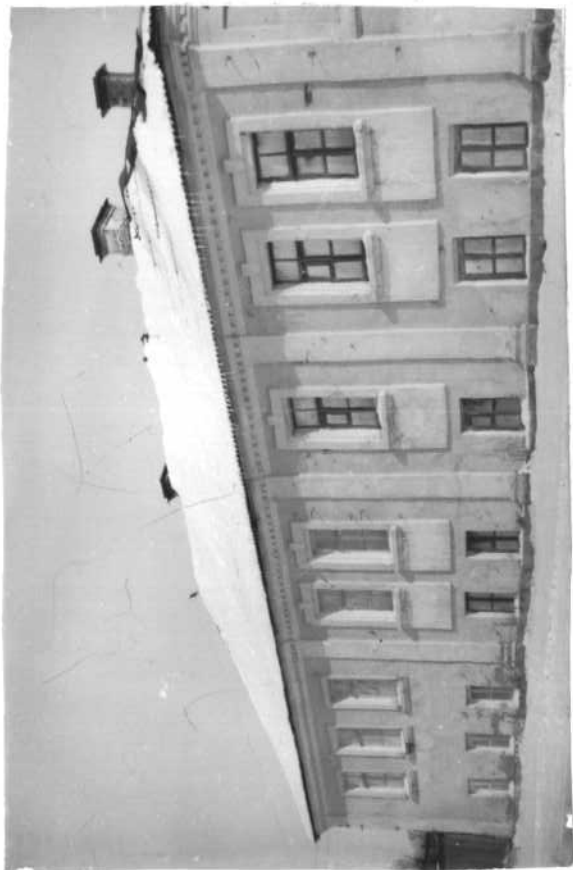
УЧЕТНАЯ КАРТОЧКА (оборотная сторона)

Здание одноэтажное, с полуподвалом, кирпичное, оштукатуренное на белокаменном покрое и с белокаменными базами пилястр и подоконниками. Оно расположено на пересечении двух улиц и представляет в плане неправильный четырехугольник со скругленным острым углом, образованным уличными фасадами.

Западная часть здания пристроена несколько позже.

Уличные фасады дома разделены пилястрами. Окна второго этажа оформлены рамочными наличниками с подзорами и зерковыми камнями.

В основу первоначальной, в настоящее время несколько измененной, планировки здания положено расчленение помещения двумя капитальными стенами на три неравные, по площади комнаты.
