ПАСПОРТ

I. НАИМЕНОВАНИЕ ПАМЯТНИКА Усадьба Кусково. Колокольня.

1792 г.

IV. АДРЕС (местонахождение) ПАМЯТНИКА Г.Москва, ул. Юности, 2

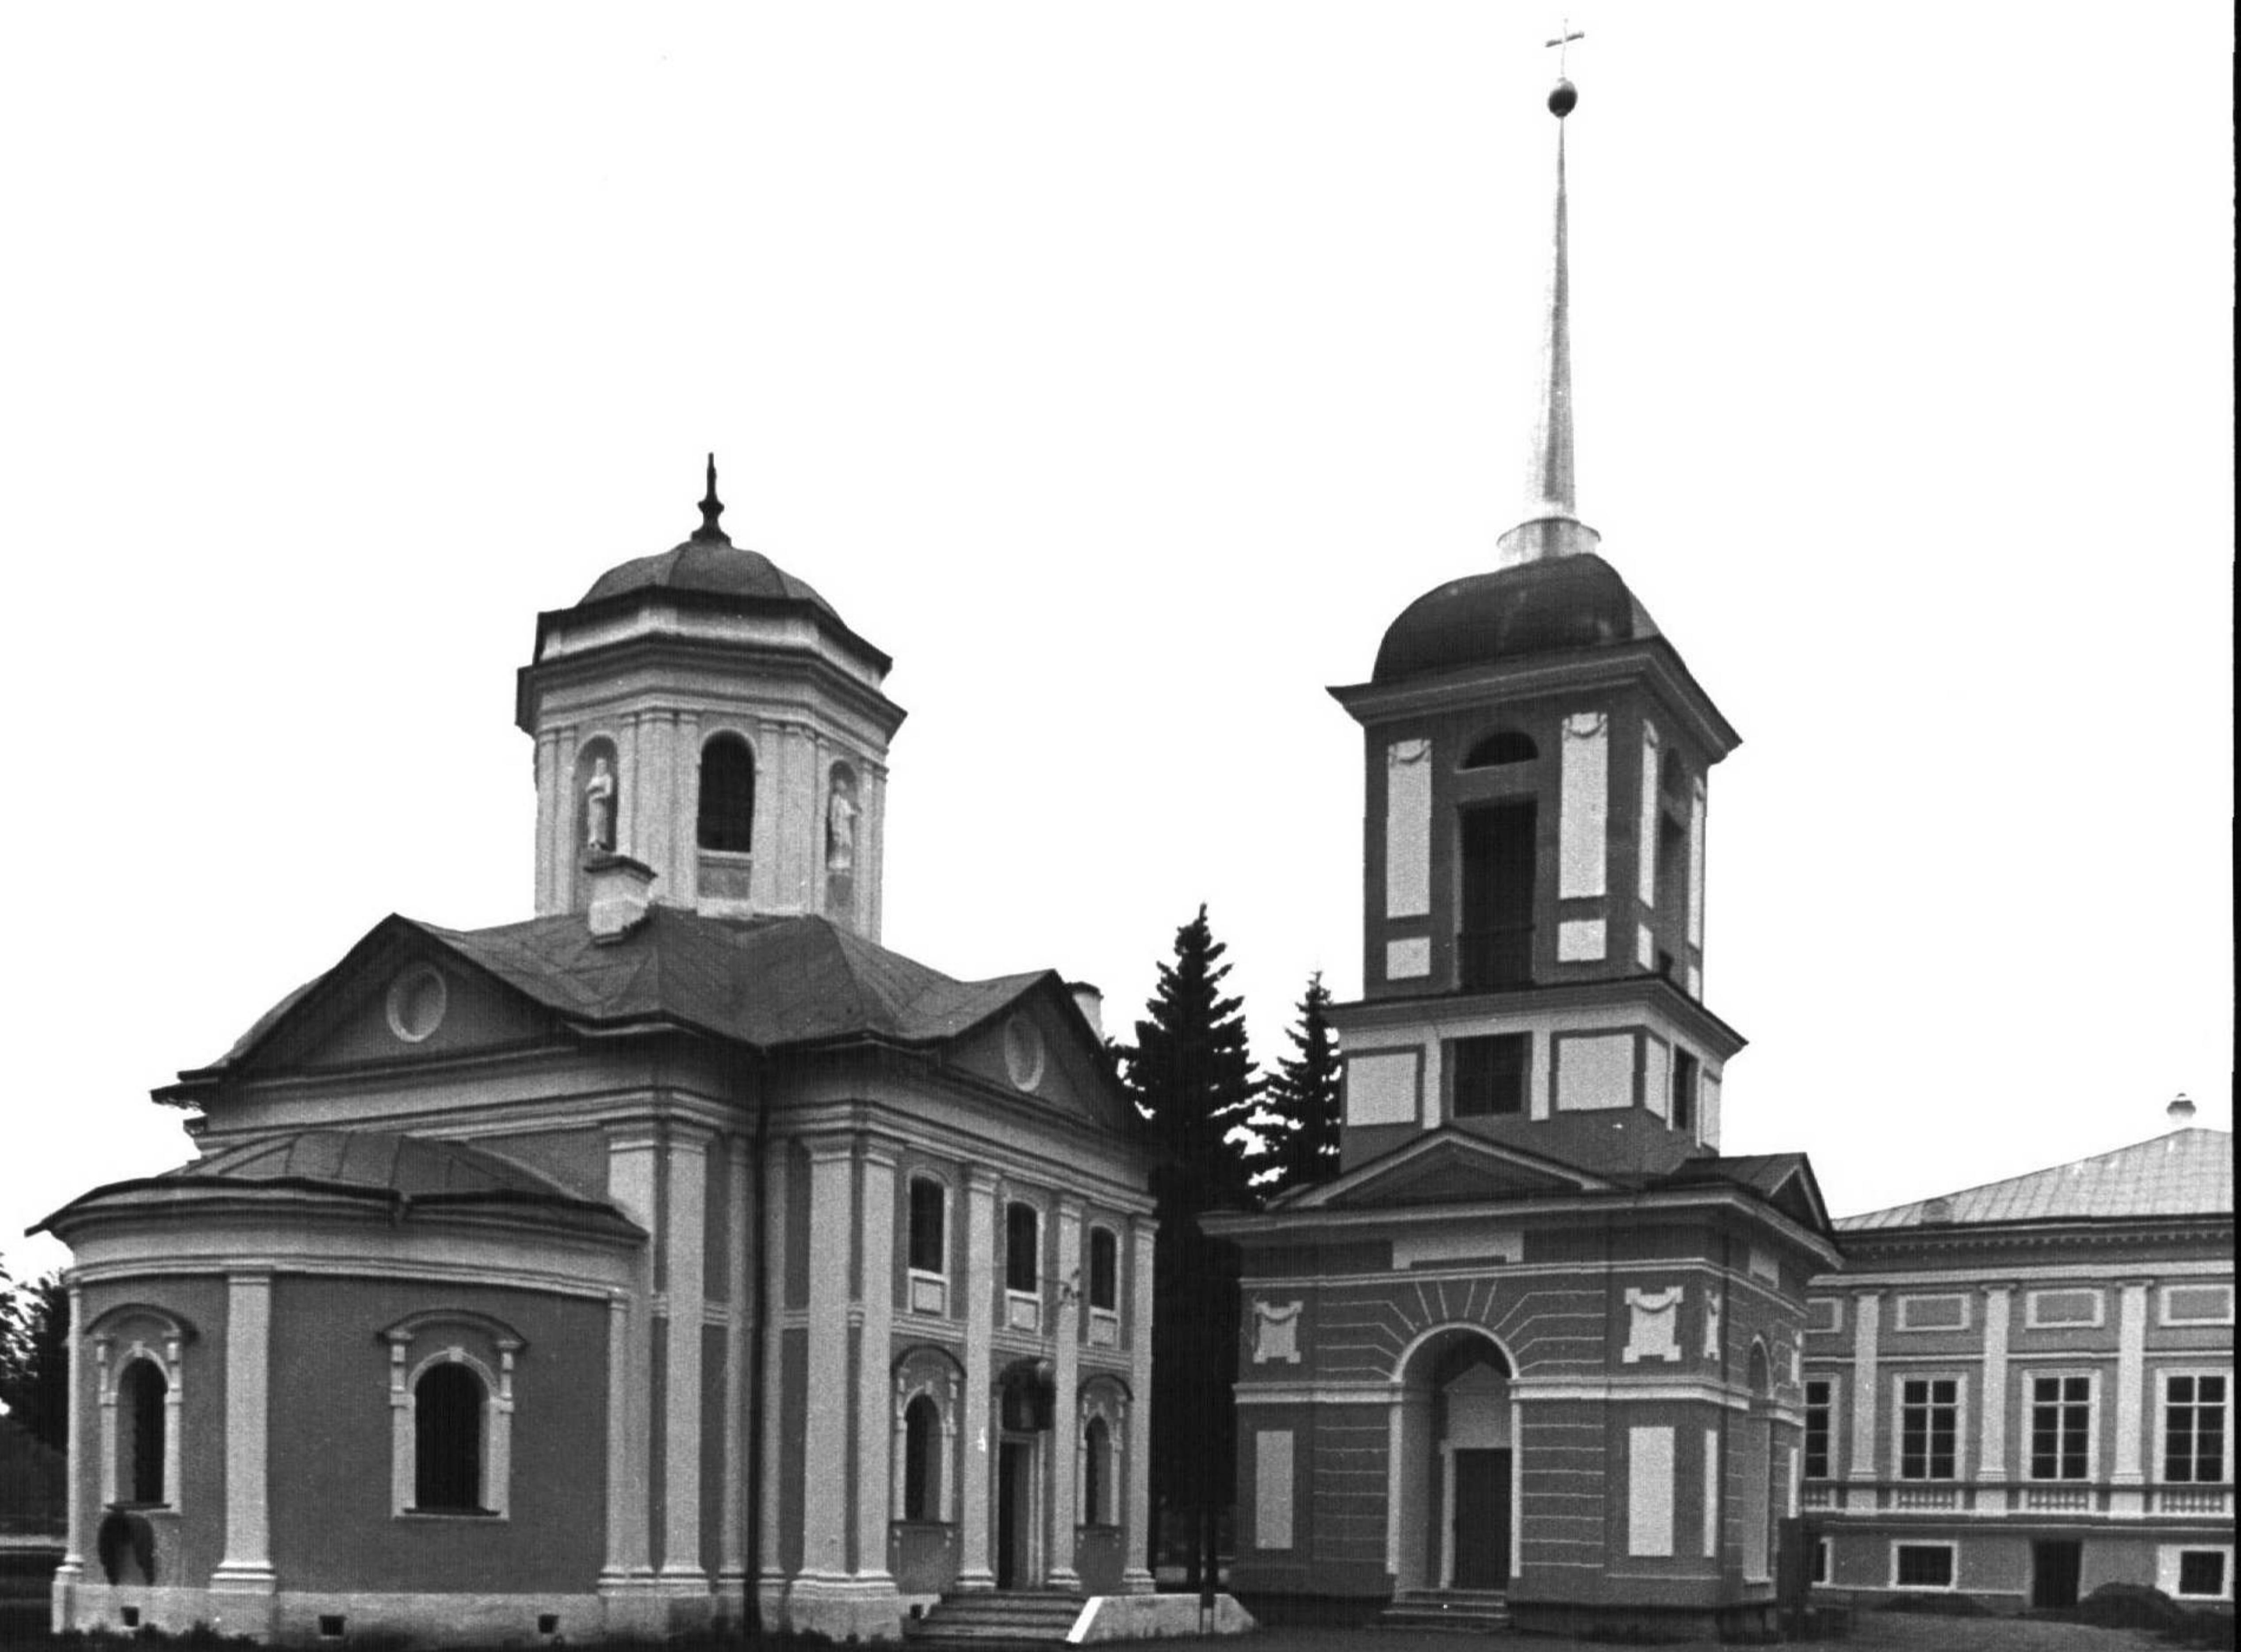
г.Москва, Перовский р-н.
ул. Юности, 2
Усадьба Кусково
Колокольня, 1792 г

В/О "Союзреставрация" МК СССР
Корректировка плана Владимирской СПРМ
1949 г
Выполнена: А.Е. Ерошенко
1984 г.

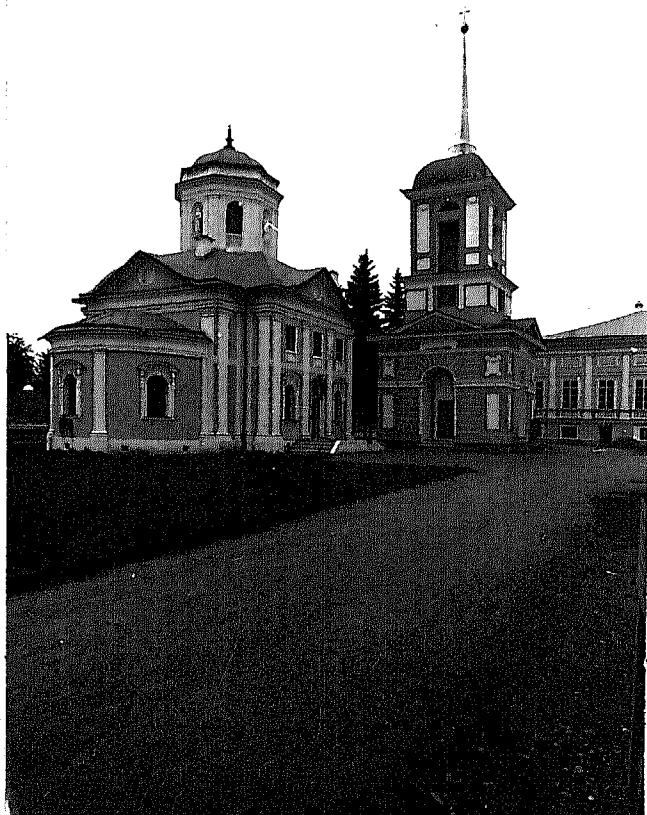
Фото или схематический план

Деревянная двухъярусная колокольня при церкви ус. Кусково выстроена в 1792г. крепостными архитекторами А.Ф.Мироновым и Г.Е.Дикушиным.

Оштукатуренное сооружение в стиле классицизма имитирует каменную архитектуру. На массивном четвериком основании базируются промежуточный полуярус и вытянутый "звон", также четверика. Здание завершено металлическим шпилем с простым крестом. Основные мотивы фасадного декора - рустовка ризалитов и различной формы "накладные доски" с гирляндами, выполненные из штукатурки и гипса.
