## ПАСПОРТ

Монастырь Спасо-Преображенский.

Скит Воскресенский. Хозяйственный корпус

### УЧЕТНАЯ КАРТОЧКА

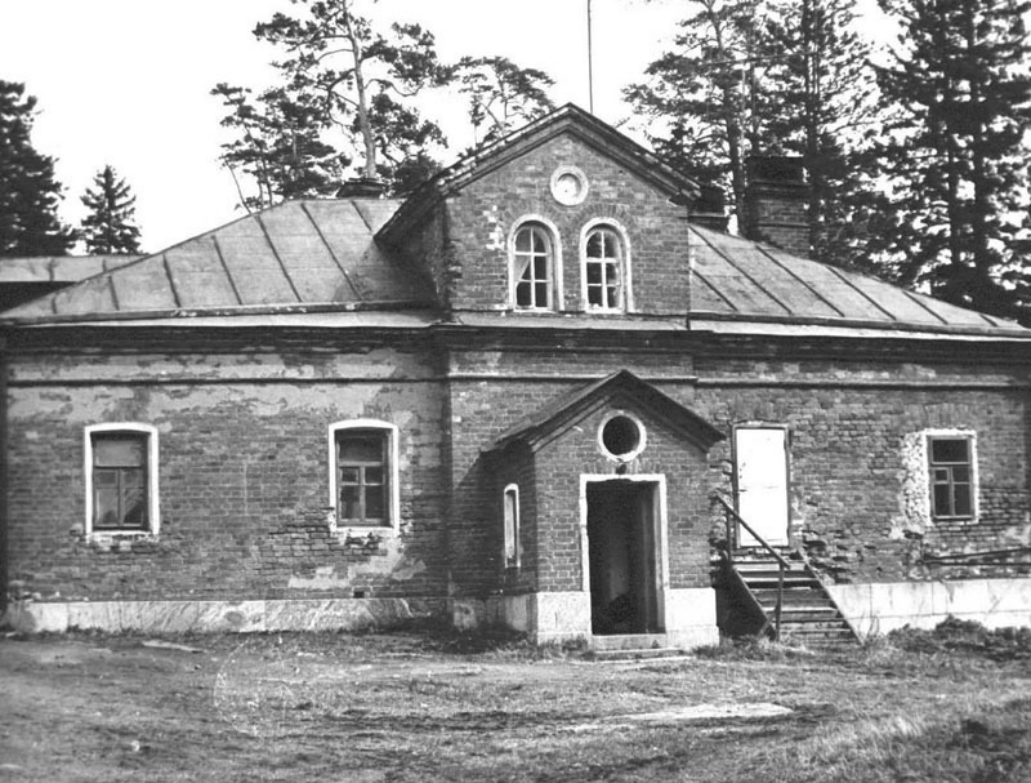
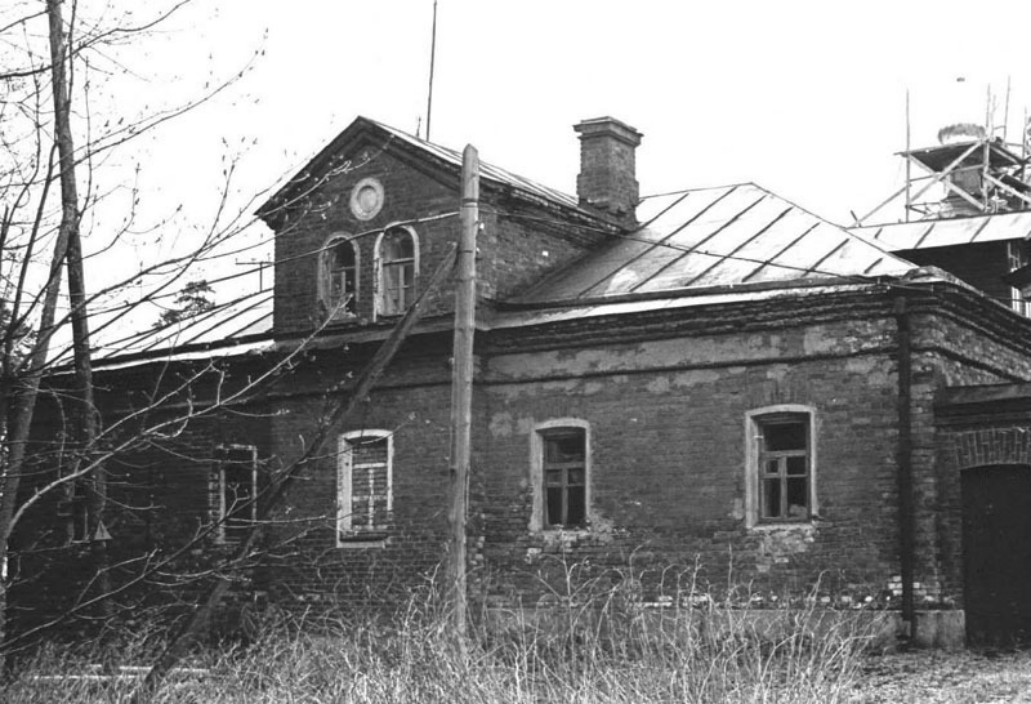
Представляет собой прямоугольный в плане объем, поставленный на рельефе таким образом, что в южной части его образуется цокольный этаж. Покрыто здание вальмовой кровлей, на всех четырех скатах кровли устроены мансарды. Цоколь здания сложен из чистотесаных блоков серого гранита, стены сложены из кирпича монастырского производства, кровли железные. Мансарды восточного и западного фасадов — кирпичные, южного и северного фасадов — деревянные. Покрыты мансарды двускатными кровлями. Центральная часть восточного и западного фасадов подчеркнута ризалитами, в центре западного фасада — закрытое крыльцо-тамбур под двускатной кровлей, освещенное двумя оконными проемами в северной и южной стенах. Основной объем здания, мансарды и крыльцо венчает карниз, образованный нависающими рядами кладки. Нижний ряд кладки карниза стесан на валик, так же стесан и пятый ряд кладки ниже карниза. Все оконные проемы основного объема здания имеют лучковые перемычки, в мансардах восточного и западного фасадов оконные проемы с циркульным завершением, над ними выложены люкарны, такая же люкарна и над входной дверью крыльцо-тамбура. Откосы всех проемов оштукатурены и побелены. Кладка всего здания выполнена под расшивку, железная кровля окрашена в зеленый цвет. Окно в ризалите восточного фасада заложено, одно из окон западного фасада растесано и превращено в дверной проем, к которому ведет деревянная одномаршевая лестница.

В здание ведут три самостоятельных входа. Центральный вход с западного фасада ведет в помещения бани и прачечной, вход с северного фасада — в служебные помещения, вход с южного фасада ведет в хозяйственные помещения цокольного этажа.

Основные габариты: 17,3 x 11,6 м, высота 7,2 м.

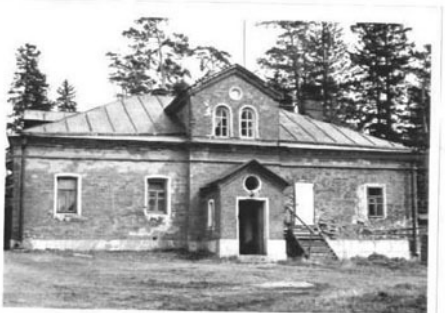
Фото или схематический план

Хозяйственный корпус является составной частью Воскресенского скита, расположенного в 5,6 км. от Спасо-Преображенского монастыря. Представляет собой прямоугольный в плане объем с мансардами на всех четырех фасадах, поставленный на рельефе так, что в южной части имеется цокольный этаж. С запада к основному объему примыкает закрытое крыльцо, покрытое двускатной кровлей. На северном фасаде открытое крыльцо из холла ведет в мансарды одномаршевая деревянная лестница. В цокольный этаж вход с южной стороны. Все три входа ведут в помещения разного функционального назначения. Центральная часть западного и восточного фасадов выделена ризолитами. Мансарды на западном и восточном фасадах имеют спаренные оконные проемы, с полуциркульным завершением. Над ними выложен из кирпича сандрик. Оконные наличники оштукатурены и побелены. Цоколь из блоков серого гранита, стены из кирпича, кладка под расшивку. Перекрытия сводчатые. Кровля четырехскатная, покрыта железом.

Пример постройки в рациональном кирпичном стиле.

Габариты здания: 17,3 x 11,6 м.
