П А С П О Р Т

НАИМЕНОВАНИЕ ПАМЯТНИКА Преображенский собор.II. ТИПОЛОГИЧЕСКАЯ
ПРИНАДЛЕЖНОСТЬ

УЧЕТНАЯ КАРТОЧКА

Преображенский собор

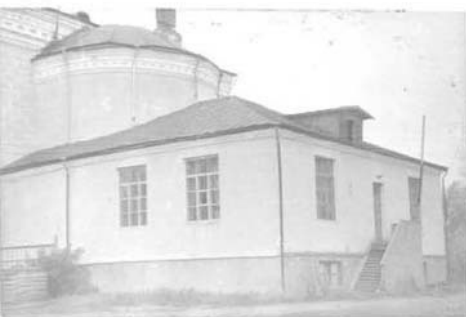
Фото или схематический план

Себер представлял пятиглавое двухэтажное культовое здание, сложенное из кирпича на известковом растворе с египетской рустом, имитирующим кладку из черной и белой кирпичей. Задуманный в стиле позднего классицизма, он, в процессе строительства под влиянием местной культуры приобрёл черты провинциальной интерпретации неоклассицизма, отчётливо преломляющиеся в решении венчающего марнуса и т.д.

Коренная перестройка себера в 1931 г. изменила первоначальный рисунок его внутренних помещений, вызвала появление дополнительных пристроек, убрала крыльцо на перти и купола. Не по интерьерам, не по масштабу его гигантских нефов, массивных крестовых столбов, остатков пережитых световых барабанов, можно представить всё величие этого памятника, видящегося представителем не столь отдалённого, но яркого периода развития русской архитектуры.

Размеры в плане: длина - 69,00 м
ширина - 30,40 м
