ПАСПОРТ

I НАИМЕНОВАНИЕ ПАМЯТНИКА Усадьба Ф.К.Сивановой. Вилл.II. ТИПОЛОГИЧЕСКАЯ
ПРИНАДЛЕЖНОСТЬ

I. НАИМЕНОВАНИЕ ПАМЯТНИКА Усадьба Ф. К. Симаковой. Бани

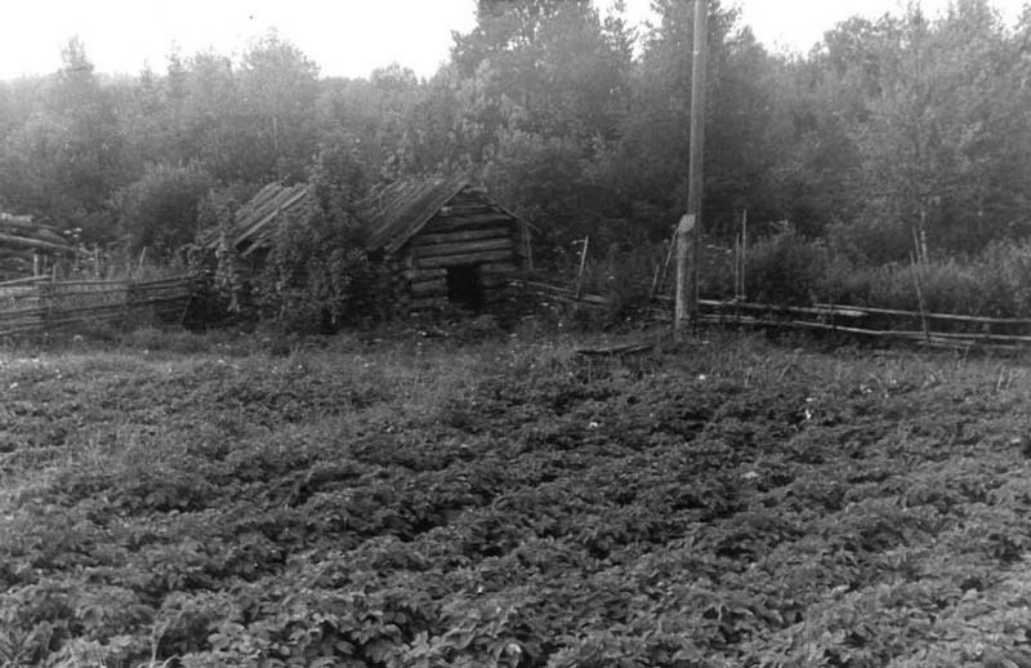
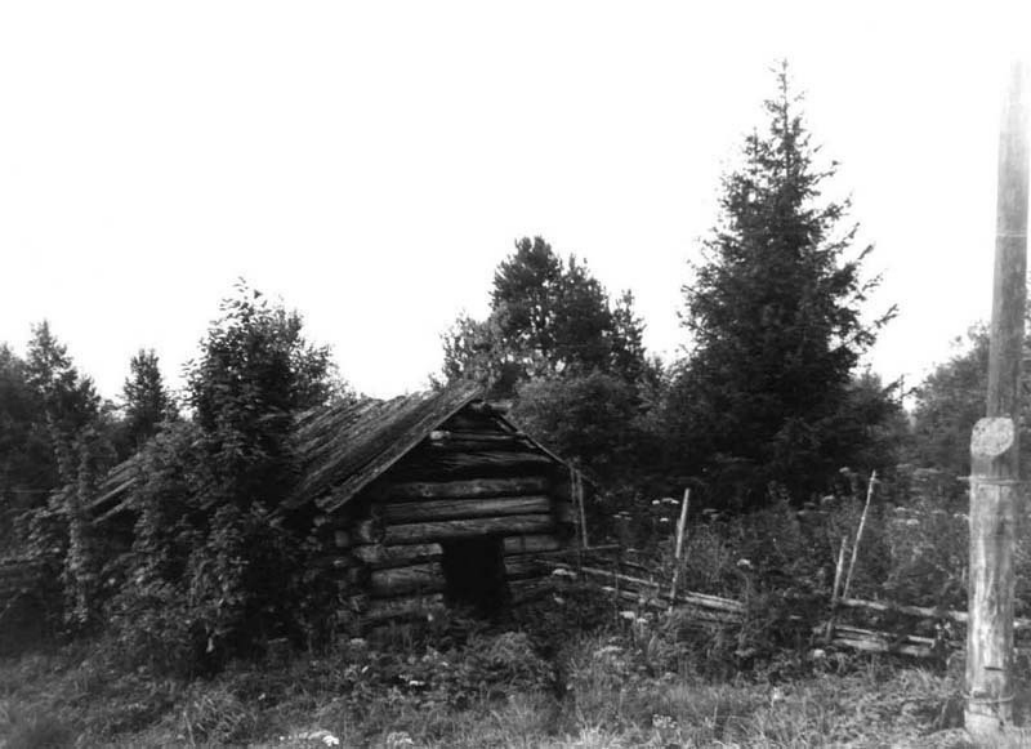
Утрачена левая дверь, тесолое покрытие находится в аварийном состоянии.

Баня представляет собой невысокий прямоугольный в плане сруб под двускатной кровлей. Ее внутреннее пространство разделено поперечной каменной бревенчатой стеной на два неравных помещения: меньшее — предбанник, большое — моечное отделение. Баня рублена в обло из бревен с неровно выстуженными концами. Конструкция ее кровли является упрощенным вариантом традиционной схемы: на редкие рубленные в осяхоний фронтон слезы уложены тесны покрыты. Большие свесы крыши поддерживаются плускими перекладками сруба.

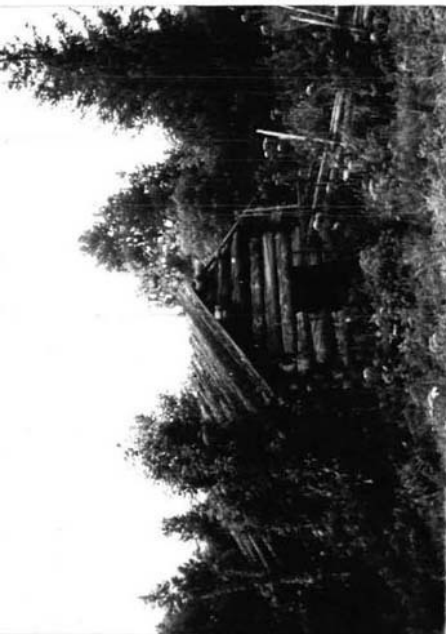
Фото или схематический план

Баня представляет собой невысокий приугольный в плане сруб под двускатной кровлей. Ее внутреннее пространство разделено поперечной бревенчатой стеной на два неравных помещения: меньшее — предбанник, большее — собственно баня. Баня рублена из бревен в обло. Конструкция ее кровли является упрощенным вариантом традиционной схемы: на редко врубленные в самцовый фронтон слегы уложены тесины покрытия.

Внутри бани сохранились лавки, печка-каменка из валунов и полки.
