ПАСПОРТ

I. НАИМЕНОВАНИЕ ПАМЯТНИКА Колокольня Богословской церкви.

1784 год.

IV. АДРЕС (местонахождение) ПАМЯТНИКА Архангельская обл. Каргопольский р-он.
д. Погост. Проезд от г. Каргополя автобусом на "Шанене", 40 км.

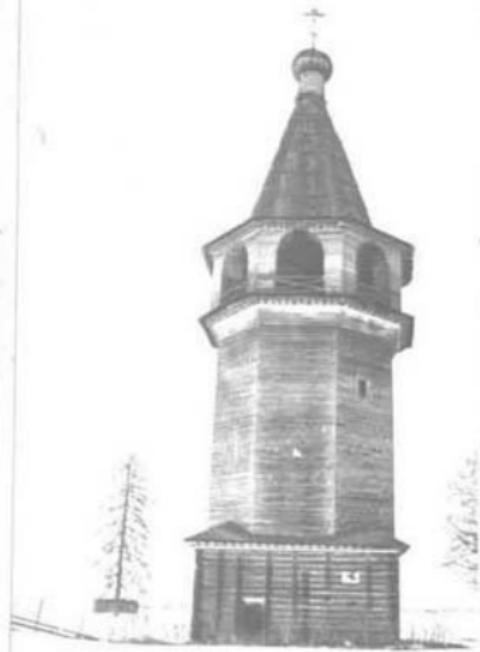
Фото или схематический план

Деревянная колокольня расположена в нескольких метрах севернее ц-ви Иоанна Богослова. Низкий четверик основания колокольни несет высокий восьмерик с плоской звона, завершенней шатром.

Четверик основания рублен в "обло", восьмерик - в "лапу" и обшият снаружи тесом.
