П А С П О Р Т

I. НАИМЕНОВАНИЕ ПАМЯТНИКА Дом Понова М.Н.II. ТИПОЛОГИЧЕСКАЯ
ПРИНАДЛЕЖНОСТЬ

1862 г.

IV. АДРЕС (местонахождение) ПАМЯТНИКА Вологодская обл., Поксенский р-н,
АССР, край, область, район, автономная область,Устьюгский с/с, д. Ивановская, (в 10 км от центра сельсовета д. Лесотино)
национальный округ, населенный пункт, пути подъездаV. ХАРАКТЕР
СОВРЕМЕННОГО
ИСПОЛЬЗОВАНИЯ

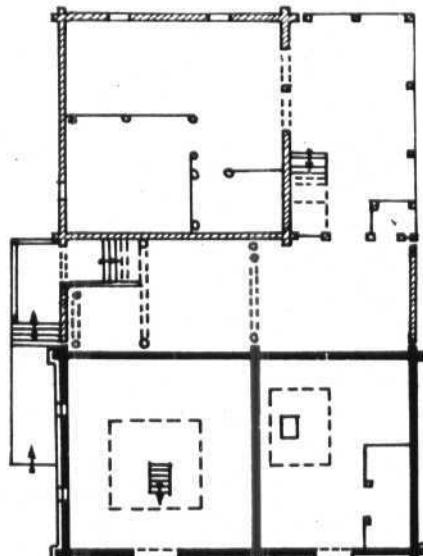
ПОДКЛЕТ

ВОЛГОГДСКАЯ ОБЛАСТЬ
НЮКСЕНСКИЙ РАЙОН
УФТЮГСКИЙ С/С
ДЕР. ИВАНОВСКАЯ
ДОМ ПОПОВА М.Н.,
1862 г.

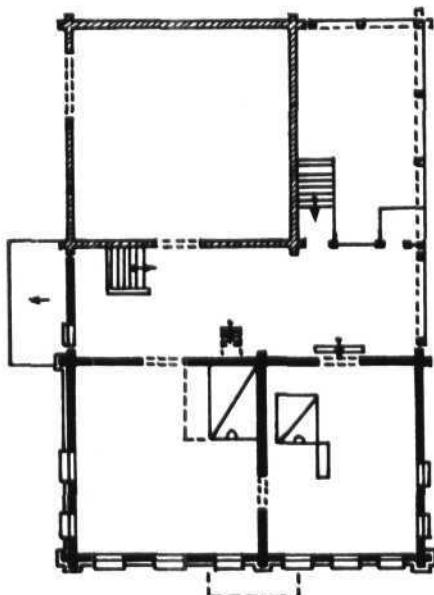
1 ЭТАЖ

ВОЛОГОДСКАЯ ОБЛАСТЬ
НЮКСЕНСКИЙ РАЙОН
ЧУГУГСКИЙ С/С
ДЕР. ИВАНОВСКАЯ
ДОМ ПОЛЛОВА М.Н.,
1862 г.

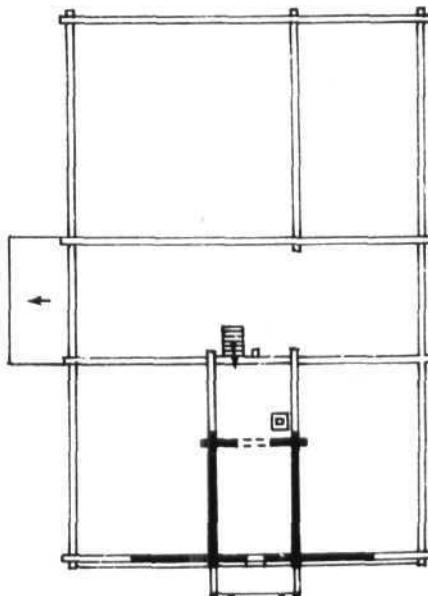
МЕЗОНИН

ВОЛОГОДСКАЯ ОБЛАСТЬ
НЮКСЕНСКИЙ РАЙОН
УФТЮГСКИЙ С/С
ДЕР. ИВАНОВСКАЯ
ДОМ ПОПОВА М.Н.,
КОН. XIX в.

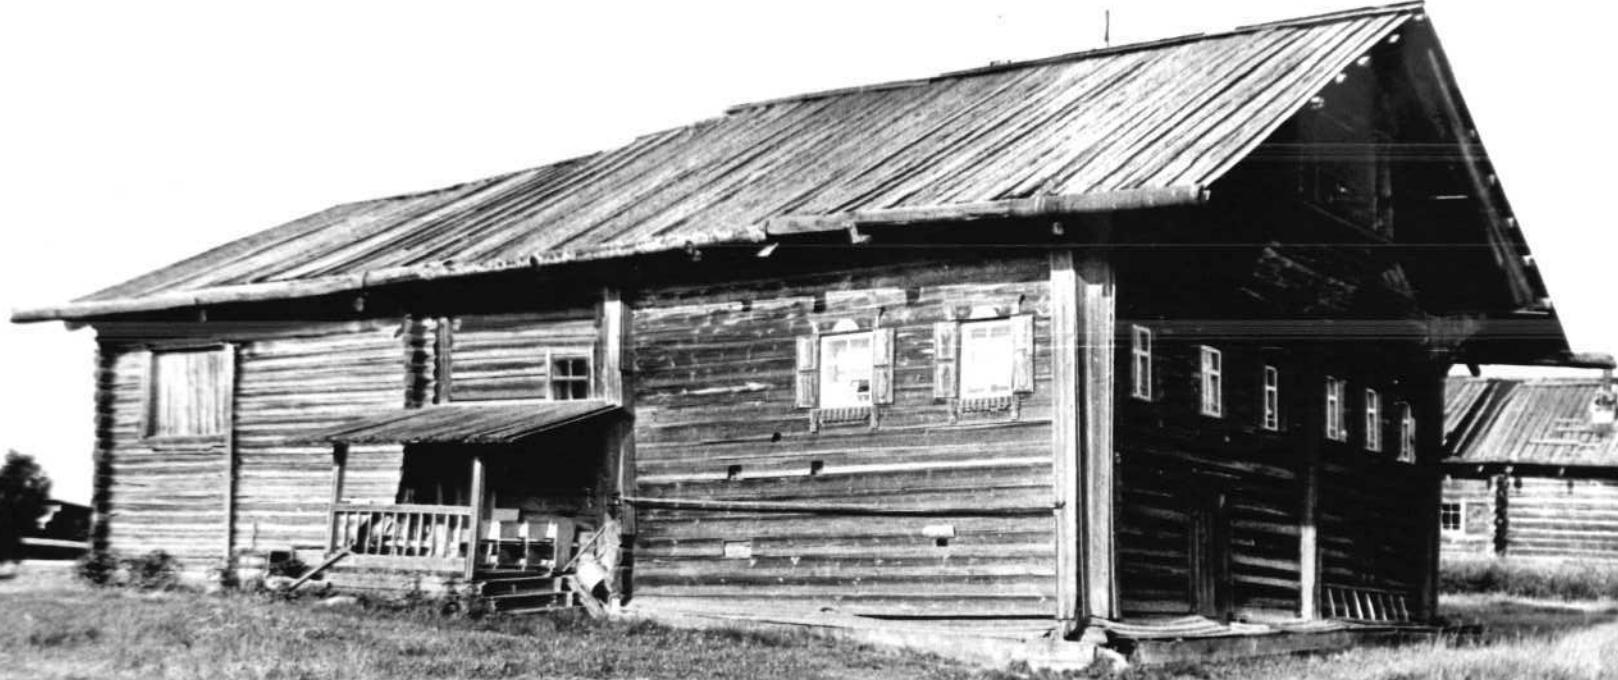
2. Вологодская обл., Нюксенский р-н,
Устьюгский с/с, д. Ивановская.
Дом Попова М.Н., 1862 г.
Общий вид с юго-запада.
Фото Гельфера С.В., 1989 г.

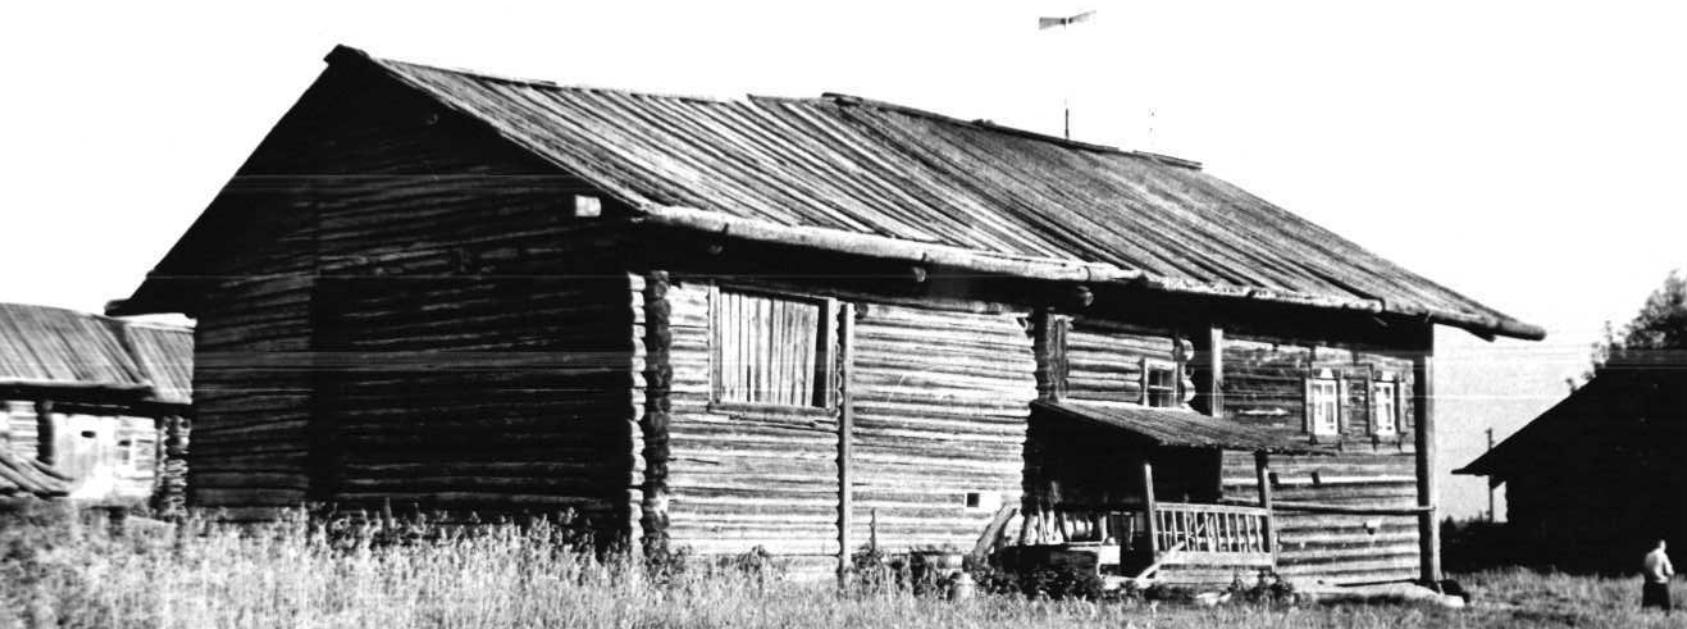
З. Вологодская обл., Нюксенский р-н,
Уфтугский с/с, д. Ивановская.

Общий вид сзади (с северо-запада).

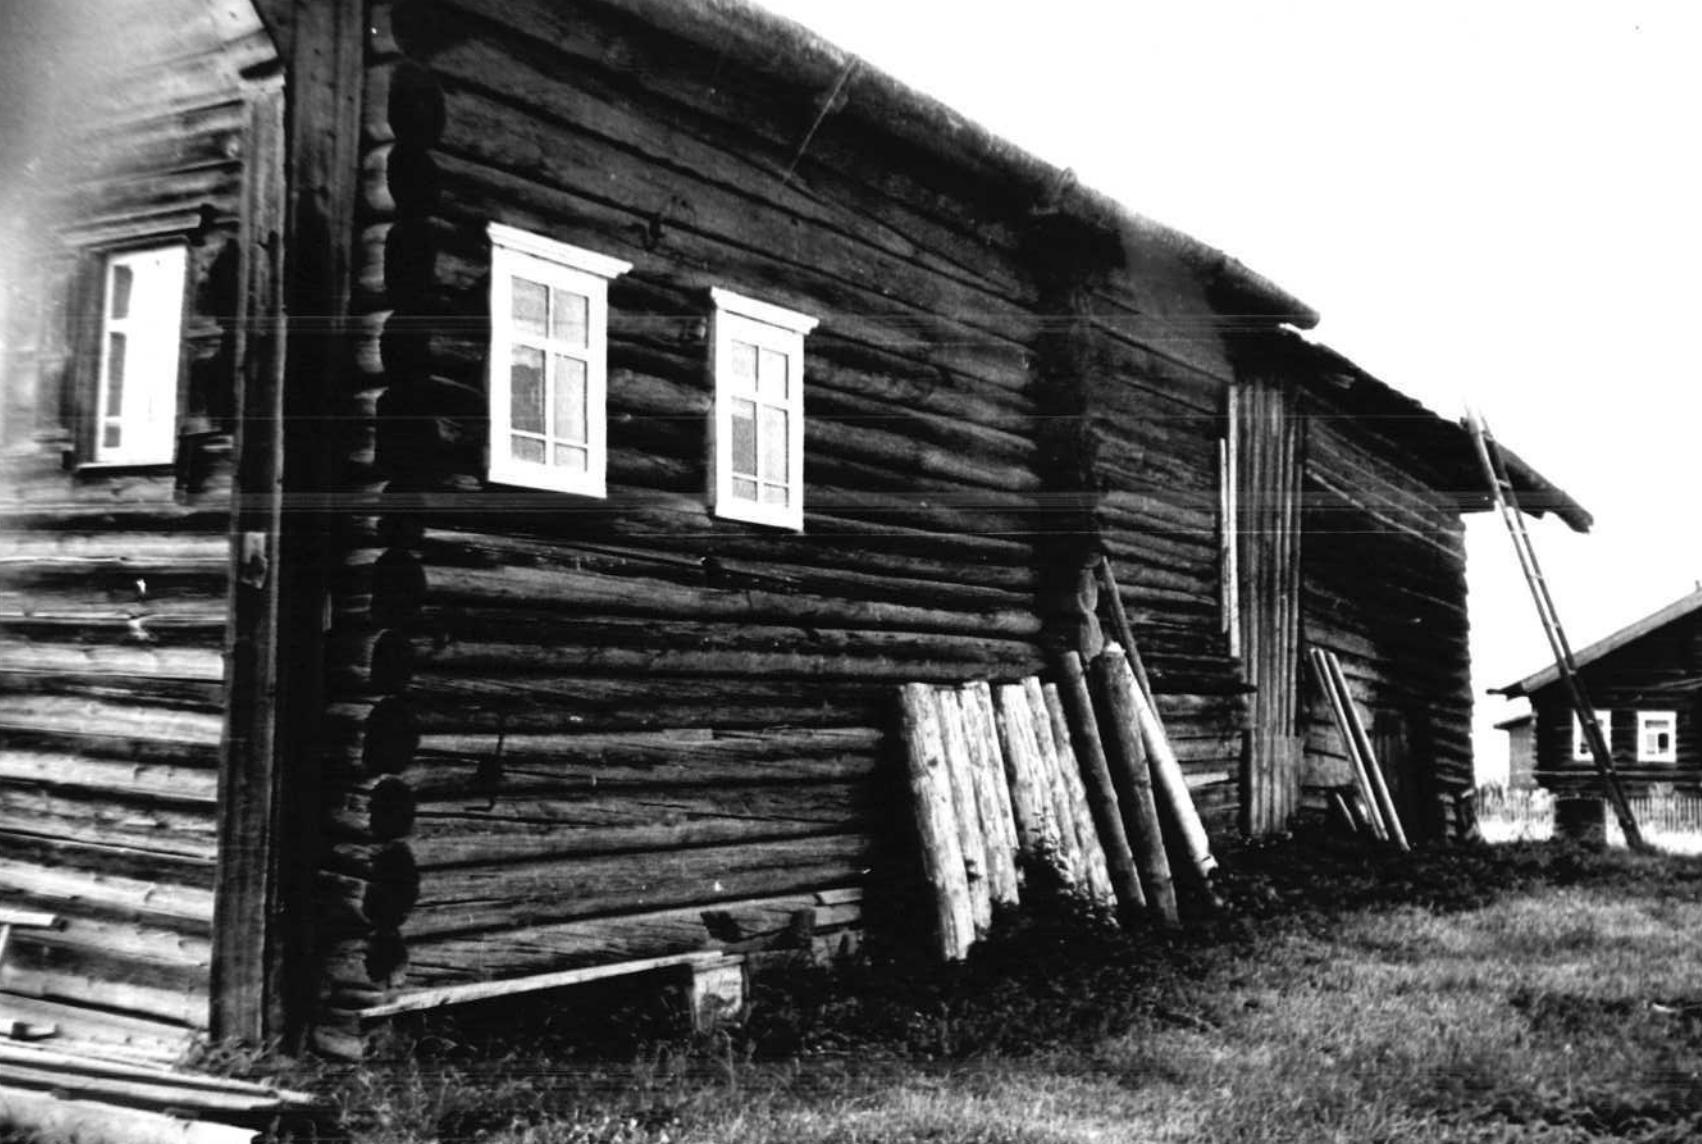
4. Вологодская об л., Нюксенский р-н,
Уфтугский с/с, д. Ивановская.

Боковой восточный фасад.

Декор боковых фасадов моста и хоздвора малоинтересен. Выделяется простое ограждение площадки крыльца на боковом восточном фасаде; там же помещены простые ворота изовети (фото 18).

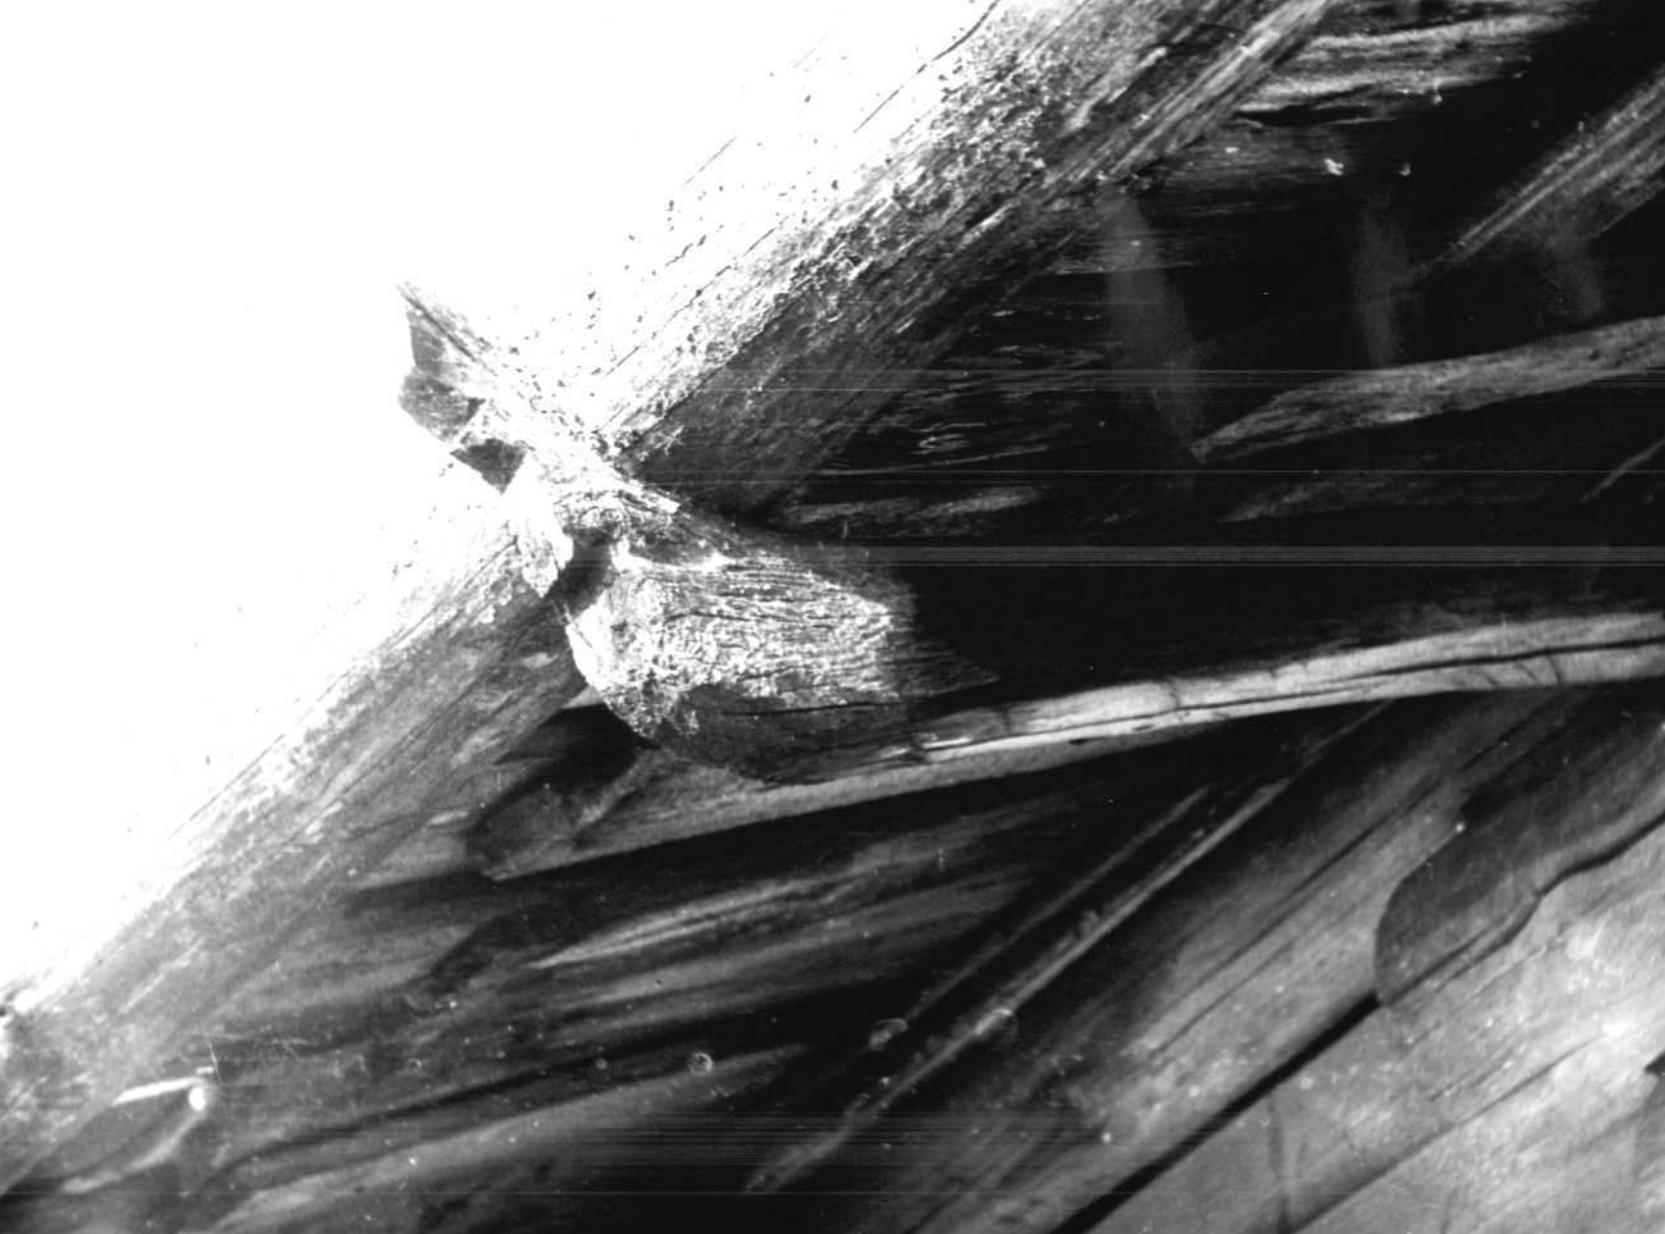
5. Вологодская обл., Нюксенский р-н,
Ухтюгский с/с, д. Ивановская.

Дом Попова М.Н., 1862 г.

Боковой фасад: курица.

Стены дома рублены из бревен с остатком; в срубе жилой части брёвна достигают диаметра 32-35 см, в интерьере гладко отесаны, а углы помещений скруглены "в лас". Двор из более тонких бревен диаметром 25-28 см. Кровли на всем доме покрыта тёсом в два слоя, сохранили старые курицы и потоки (фото 5). При исследованиях здания выявлено шурфами, что сруб жилой части стоит на валунах, помещенных под углами и перерубами.

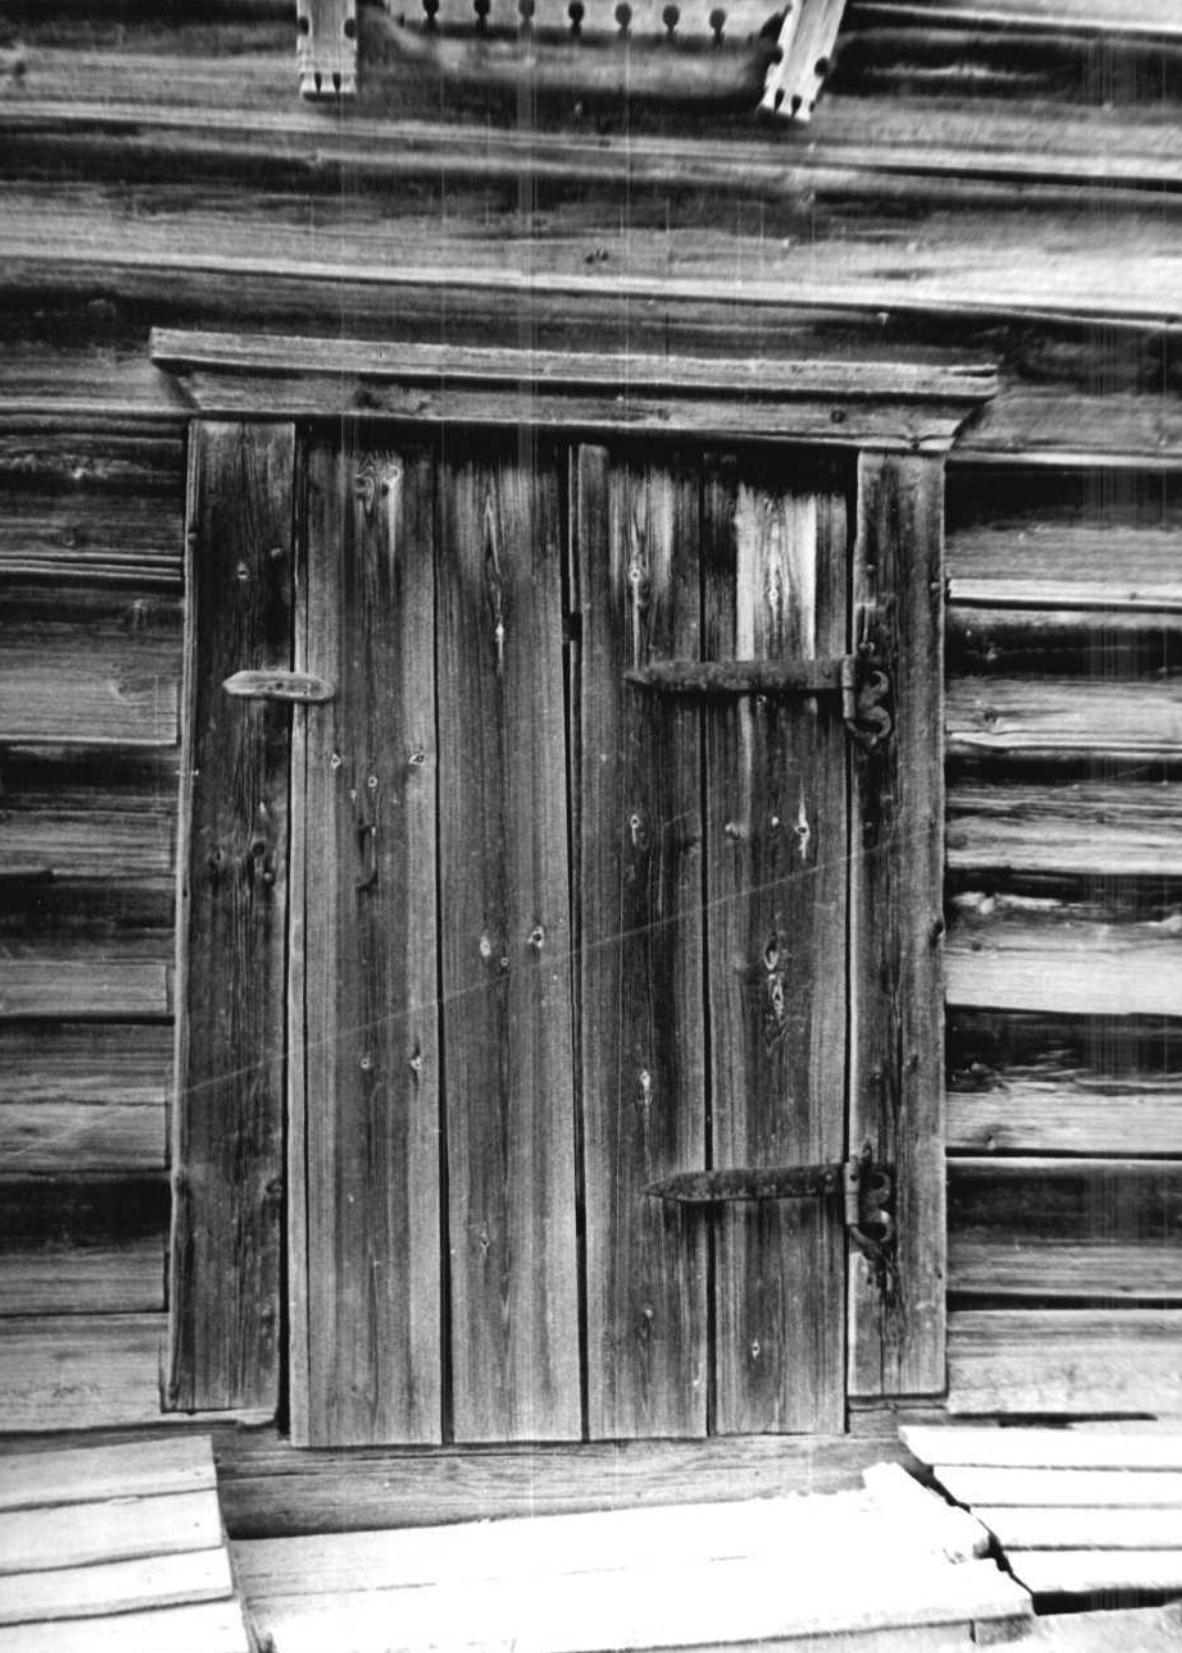
7. Вологодская обл., Йоксентский р-н,
Устьюгский с/с, д.Ивановская.
Дом Попова М.Н., 1862 г.
Главный фасад: дверь в подклет.
Фото Гельфера С.В., 1989 г.

Интересно оформление двух дверных проёмов в нижнем этаже главного фасада, ведущих в подклеты под избами жилой части (фото 7 и 8). Левая дверь ныне закрыта щитовым полотном, навешенным на петли-жиковины с проушинами; правая дверь сохранила оригинальное филенчатое полотно, повторяющее по рисунку ставни окон жилой части в закрытом состоянии. Петли-жиковины и поставы с ушами отличаются изящным исполнением (фото 9). Оба проёма увенчаны навершиками из профилированных досок. На фото 1979 г. видно, что навершики и филенки двери также имели двухцветную покраску.

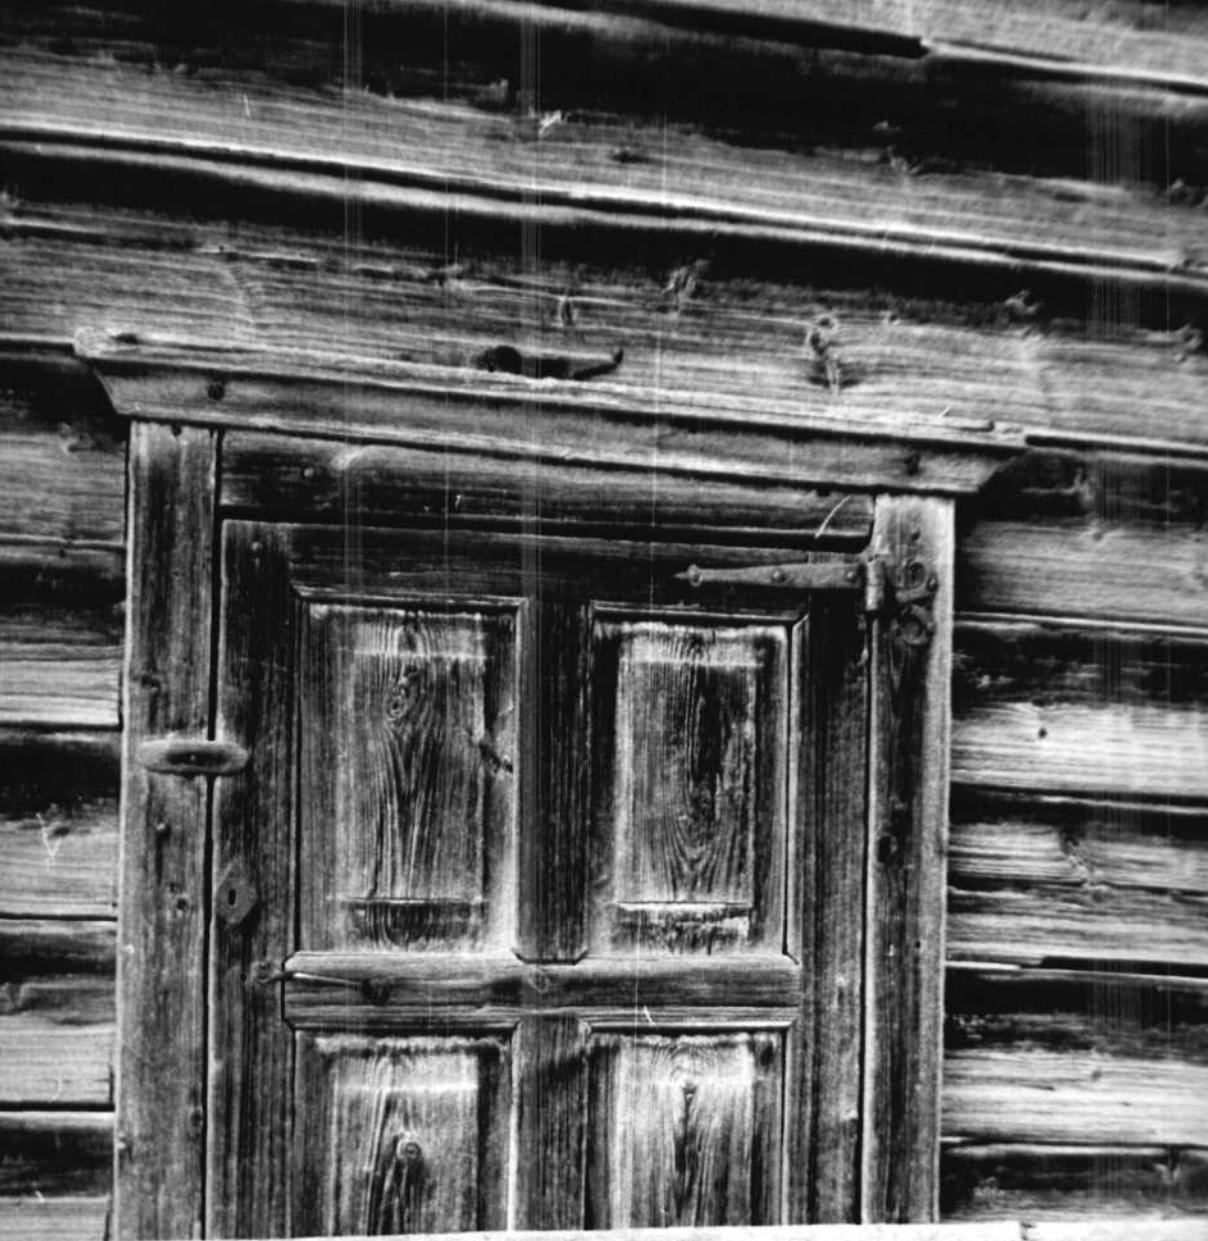
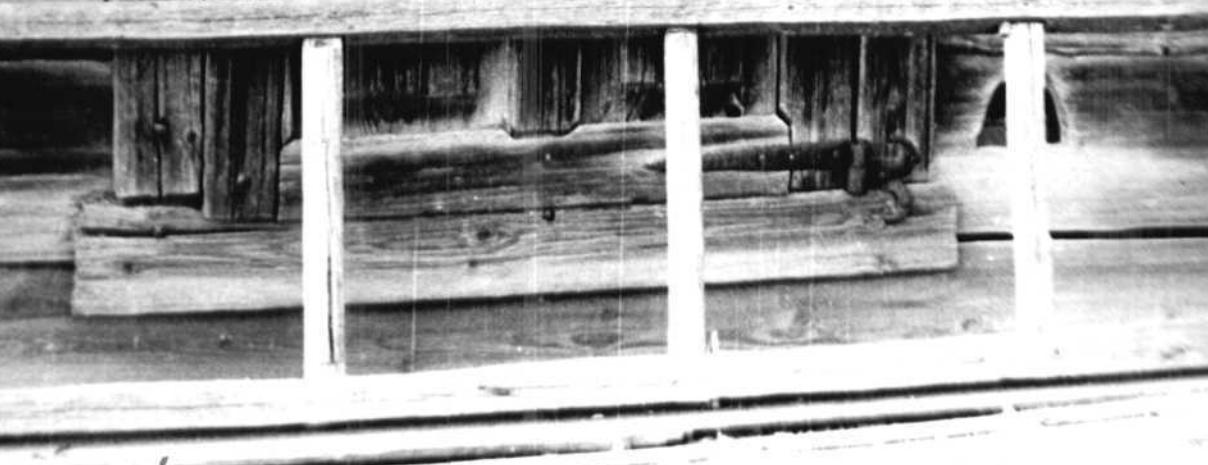
8. Вологодская обл., Нюксенский р-н,
Устьюгский с/с, д. Ивановская.
Дом Попова М.Н., 1862 г.
Главный фасад: окно подклета.
Фото Рельфера С.В., 1989 г.

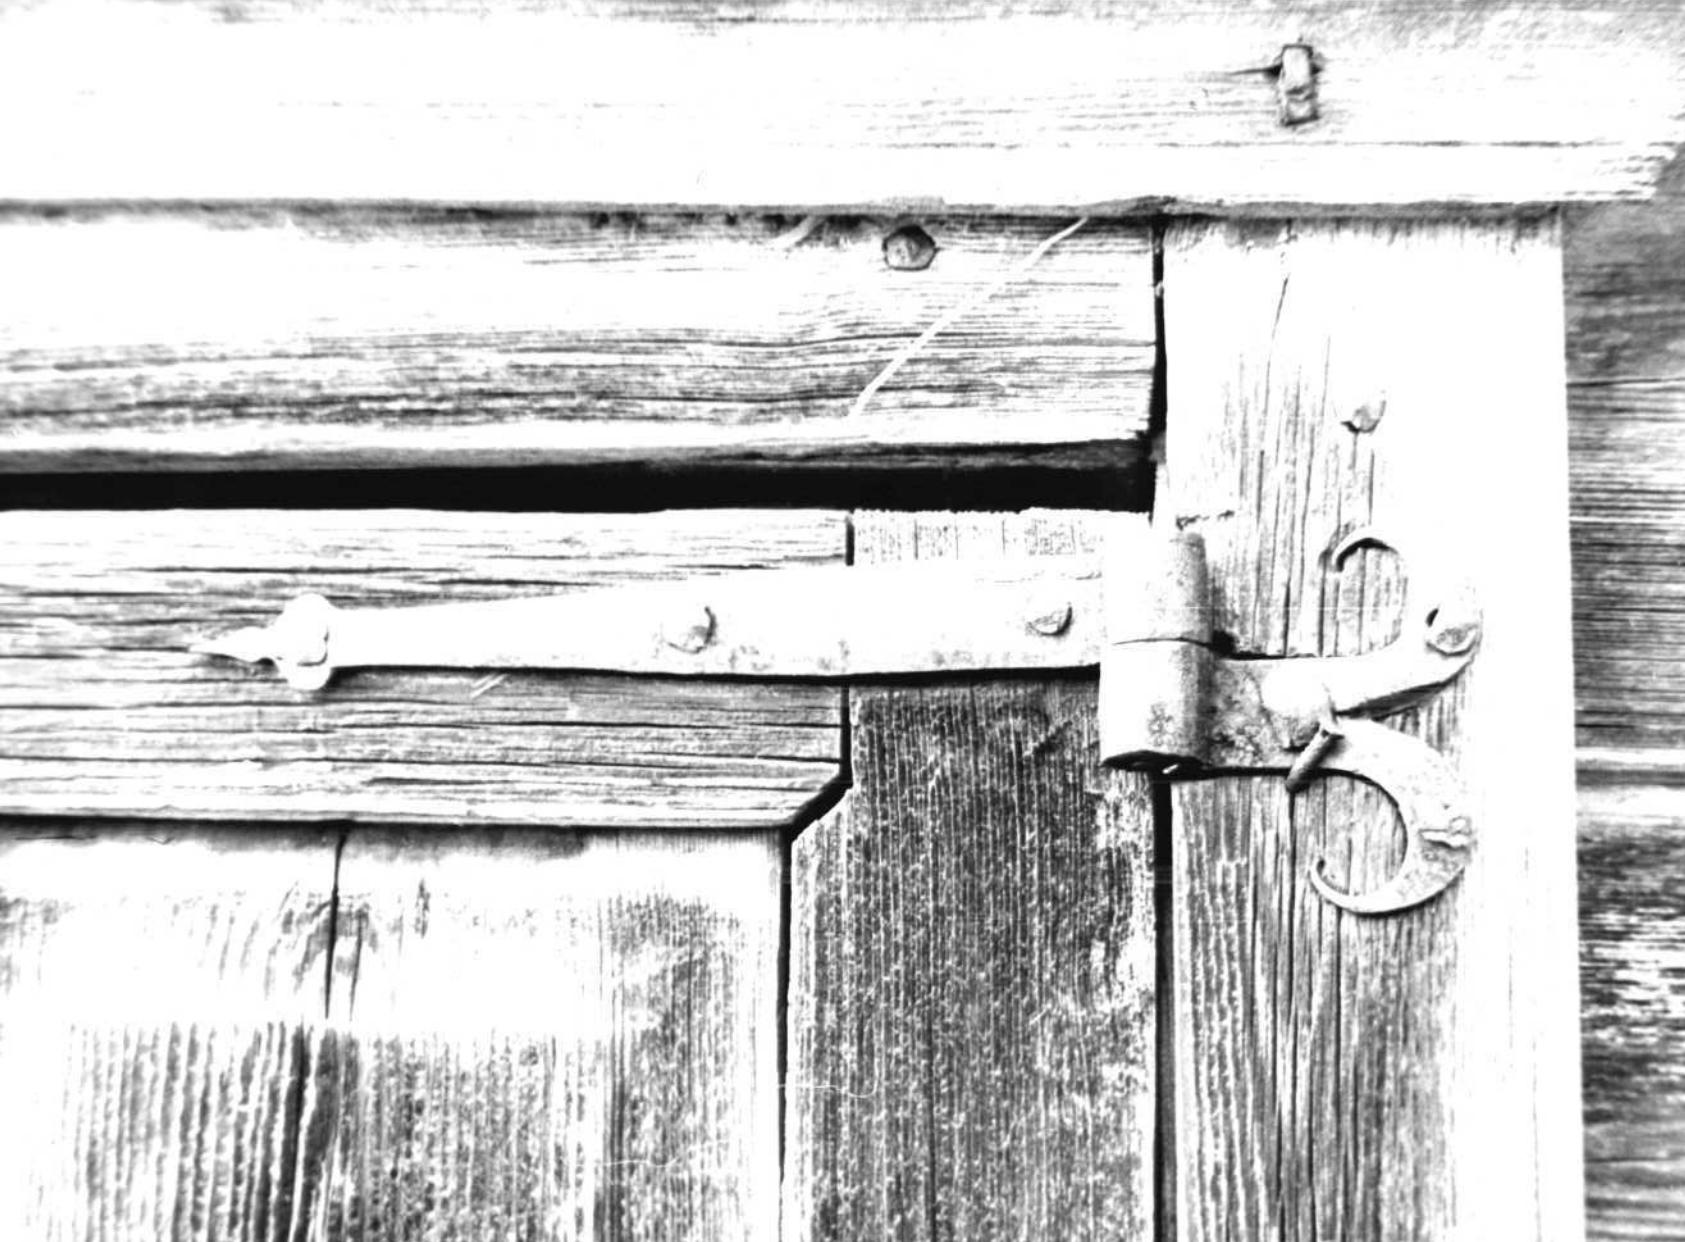
9. Вологодская обл., Нюксенский р-н,
Уфтугский с/с, д. Ивановская.

Дом Попова М.Н., 1862 г.

Главный фасад: петля-жиковина.

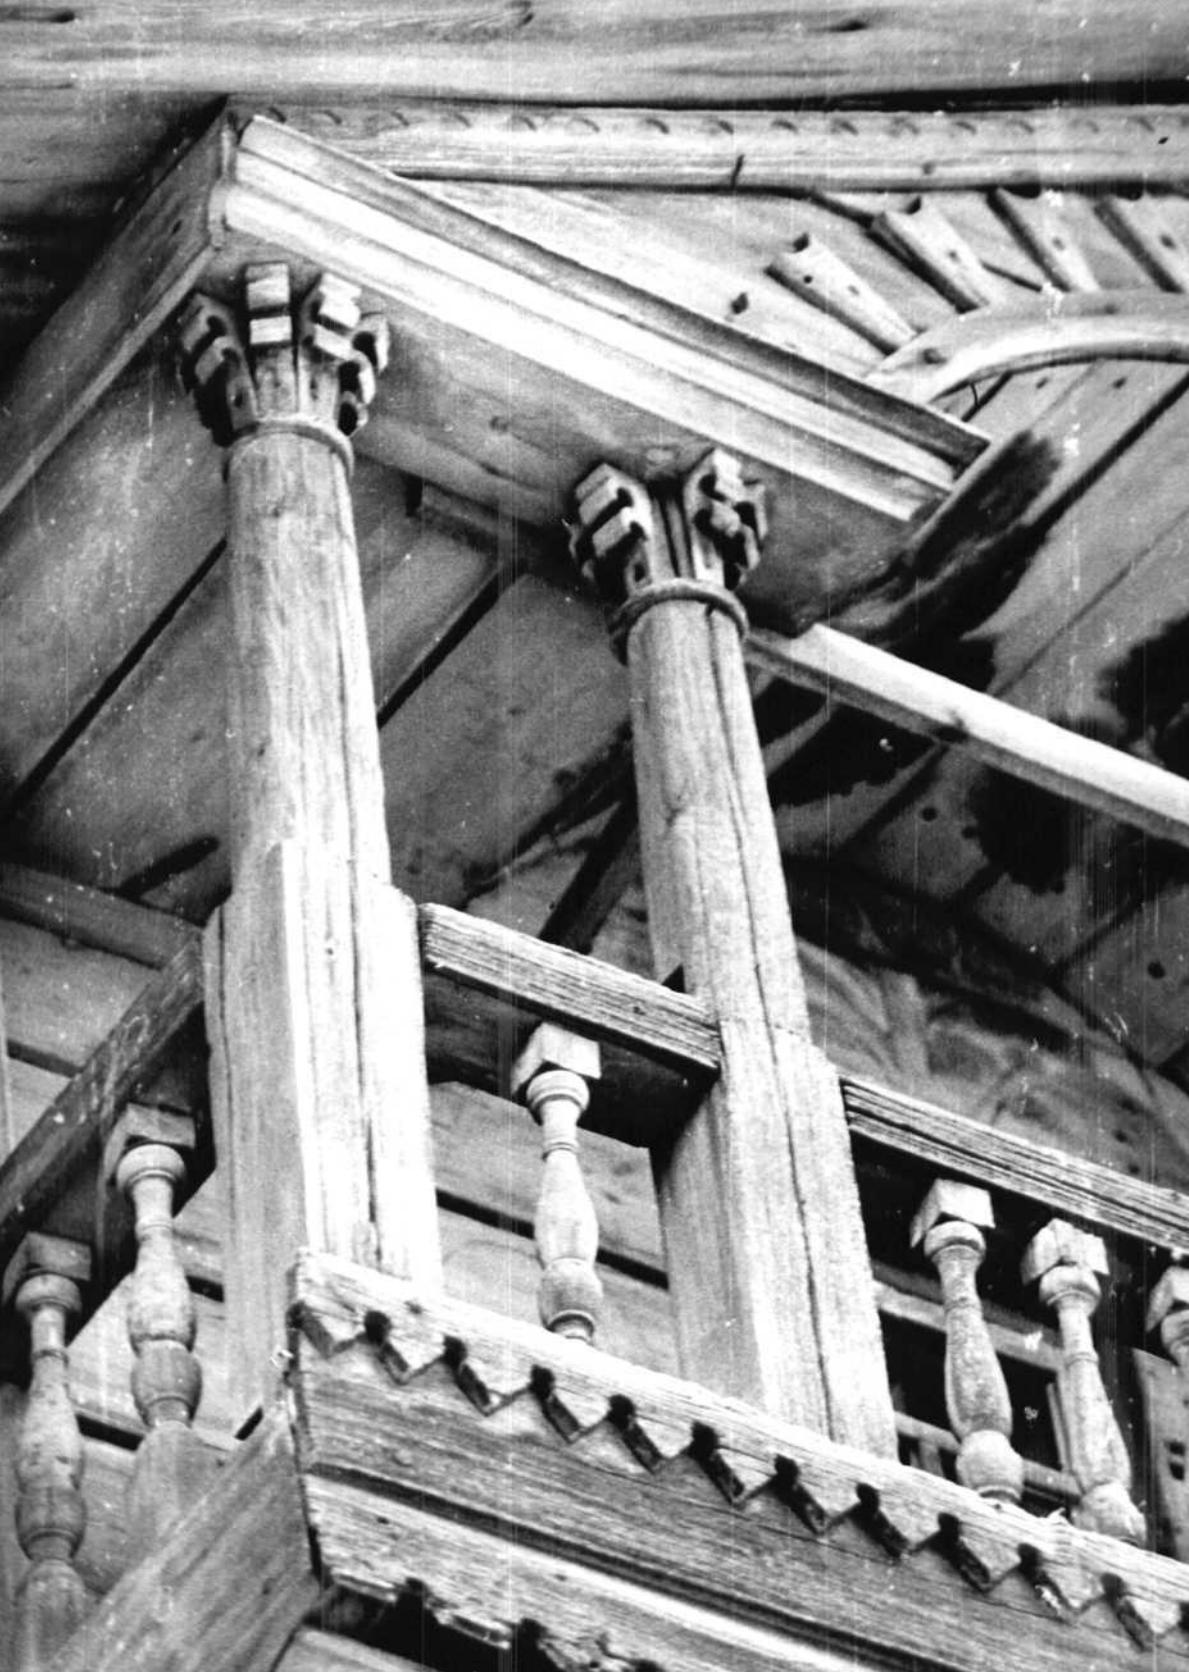
10. Вологодская обл., Нюксенский р-н,
Утюгский с/с, д. Ивановская.
Дом Попова М.Н., 1862 г.
Главный фасад: балкон.
Фото Гельфера С.В., 1989 г.

Главный фасад дома имеет симметричную композицию, с небольшим сдвигом среднего переруба вправо по фасаду; каждая изба выходит на передний фасад тремя окнами. Важным декоративным элементом главного фасада служит балкон перед окном светёлки (фото 6 и 33), вынесенный на консолях, с подшивной выкружной подбалконной плоскостью; по бокам балкона стоят по две колонки, поддерживающих вынесенную вперед подшивную верхнюю часть фронтона с полукруглым вырезом в середине. Ограждение балкона выполнено из точенных балюсина (фото I2). Верх подшивки подбалконной плоскости украшен резным подзором с зубцами, а сама подшивка сделана из калеванных досок (фото II). Колонки балкона, квадратного сечения внизу и круглые в верхней части, имеют капители оригинального рисунка, распространенного в здешнем регионе: к стволу колонны прибито восемь резных элементов, интерпретирующих форму листьев аканта (фото I0). Верхняя часть фронтона богато украшена: полукруглый вырез обрамлен набойками, имитирующими клинчатый руст, и обведён пояском из рейки (фото I3). Внутреннюю подшивку выреза украшает яркая роспись – два дерева, сходящиеся вершинами к середине. Подобное дерево изображено и над окном светёлки (фото I3), а по бокам окна помещены изображения гроздей ягод и птиц (по-видимому, голубков).

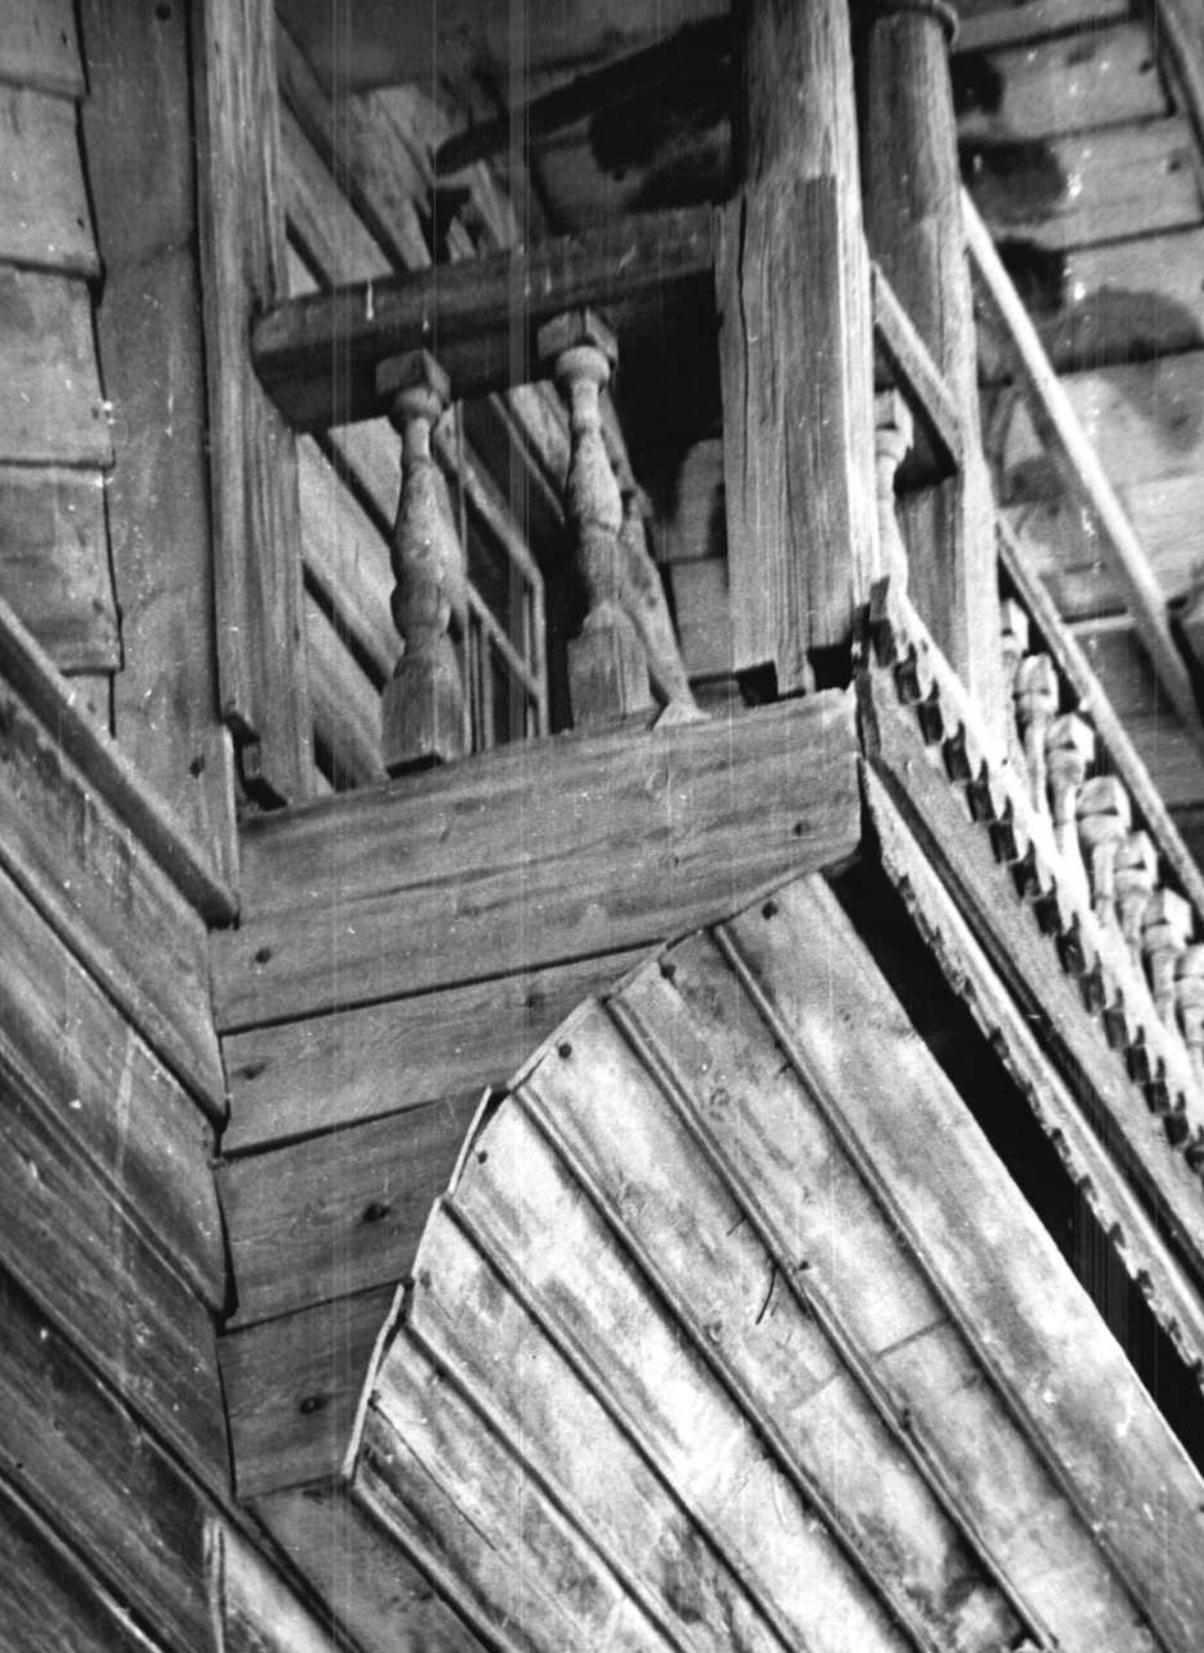
II. Вологодская обл., Нюксенский р-н,
Уфтигский с/с, д. Ивановская.
Дом Попова М.Н., 1862 г.
Главный фасад: подшивка балкона (вид
сбоку). Фото Гельфера С.В., 1989 г.

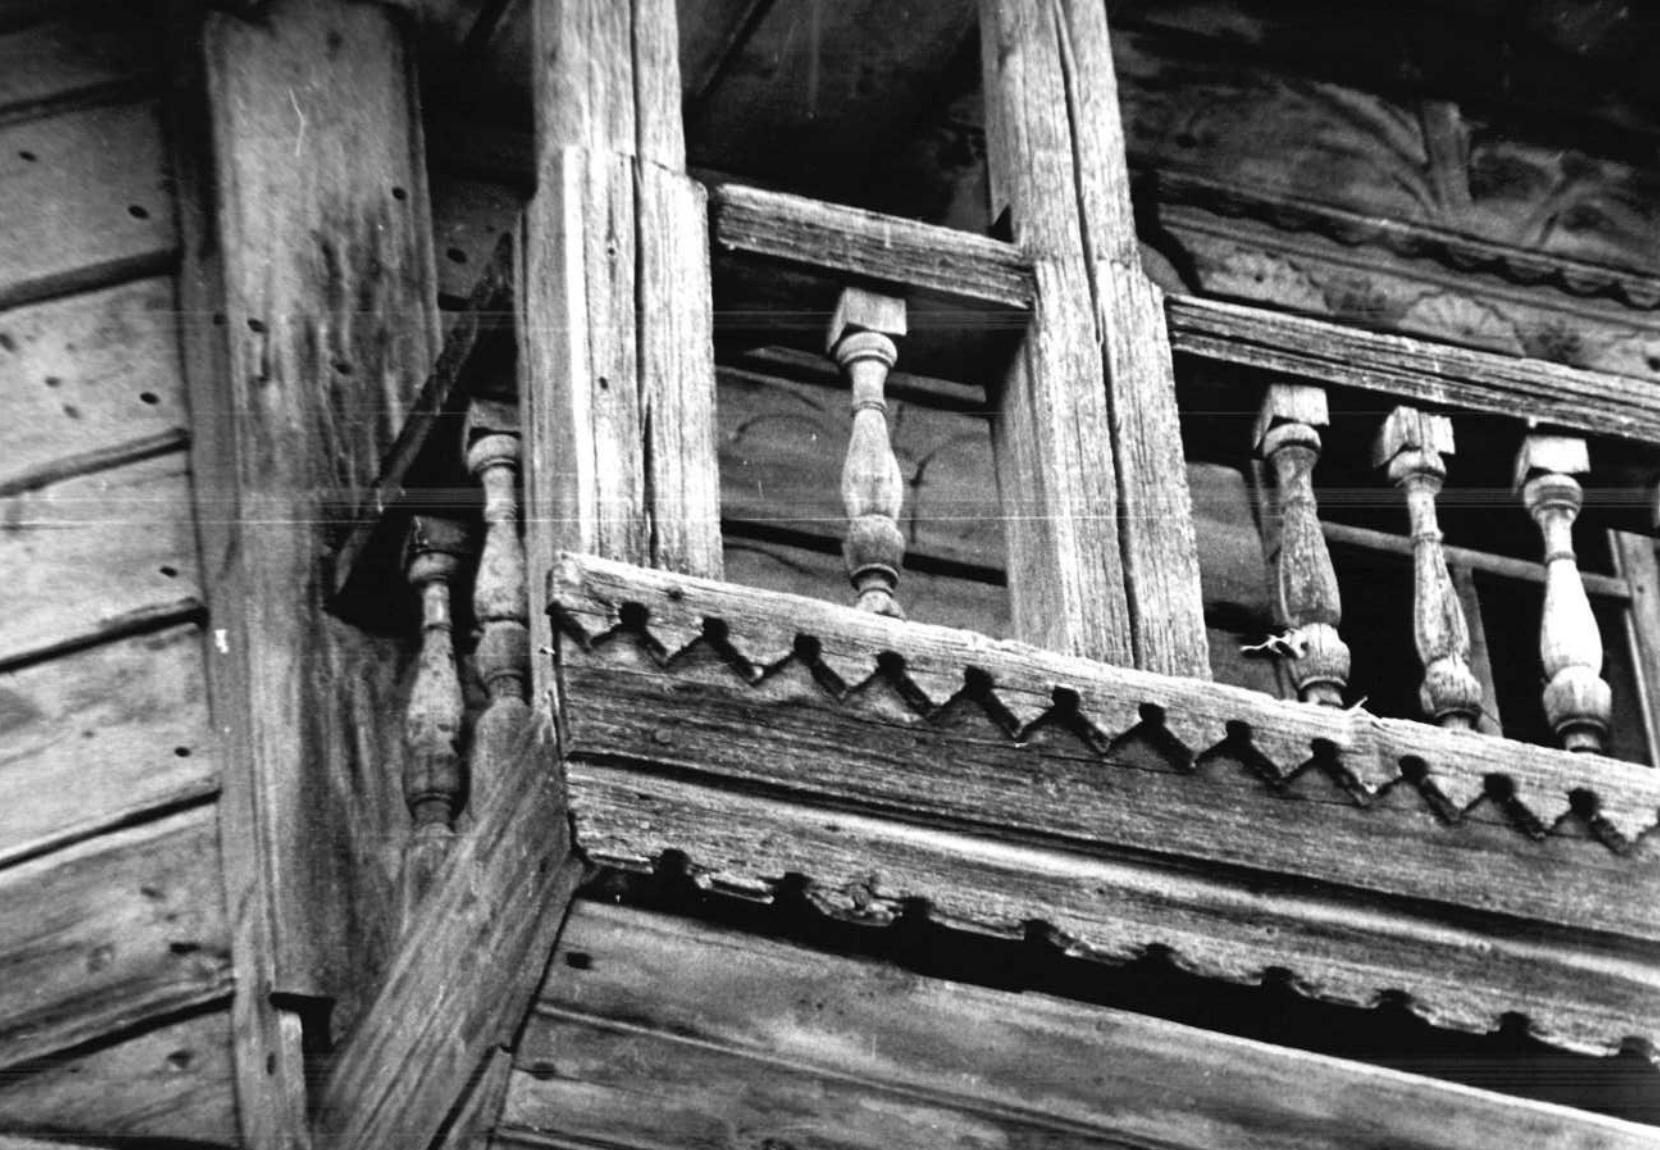
I2. Вологодская обл., Нюксенский р-н,

Уфтугский с/с, д. Ивановская.

Дом Попова М.Н., 1862 г.

Главный фасад: ограждение балкона.

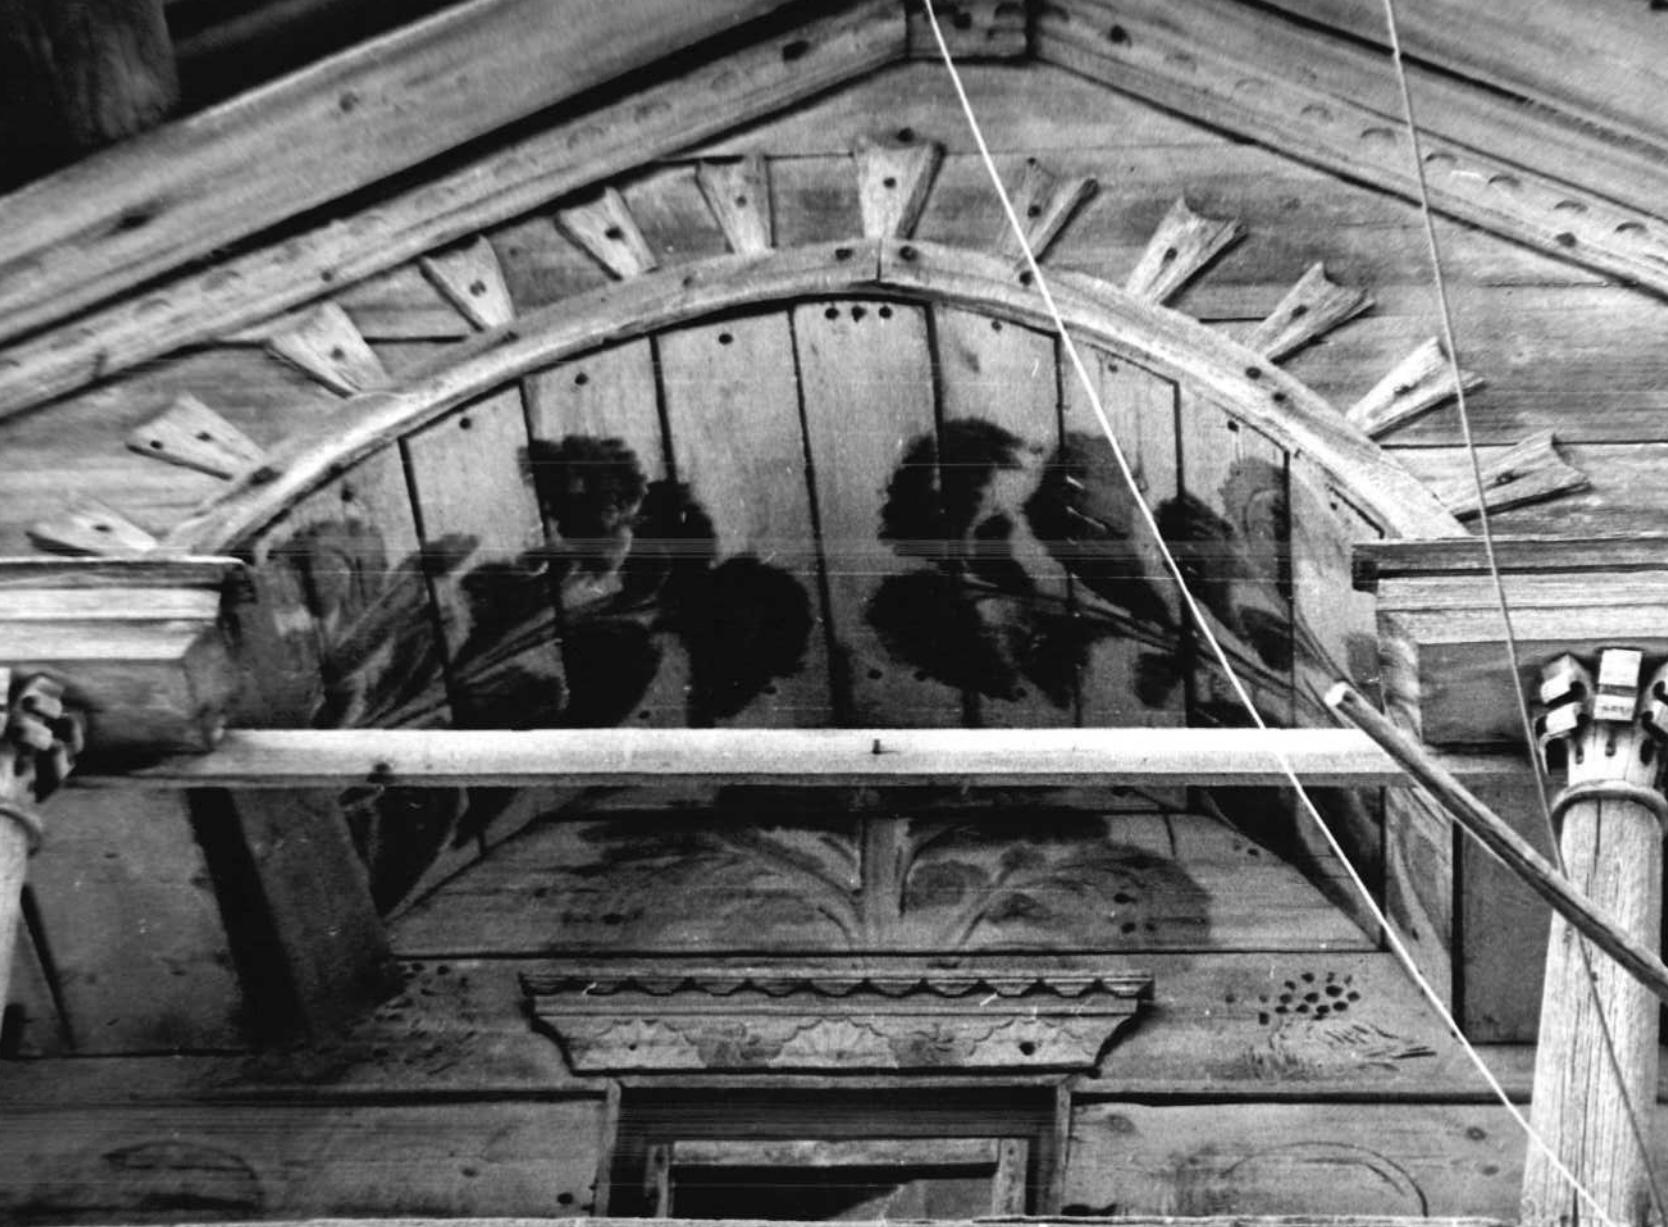
13. Вологодская обл., Нюксенский р-н,
Устьюгский с/с, д. Ивановская.

Дом Попова М.Н., 1862 г.

Главный фасад: роспись на подшивке
фронтона. Фото Гельфера С.В., 1989 г.

Большое внимание в декоративном убранстве дома было уделено наличникам окон. Так, окно светелки украшено резным навершиком с тонкой профилировкой, порезкой модульонами в верхней части и тремя пальметтами – в нижней его части (фото 13); детали резьбы были выделены полихромной покраской. Стены жилой части оббиты калеванными досками, некогда окрашенными в буро-красный цвет; на фоне этой обшивки выделяются наличники окон жилой части – с прямыми сандриками, завершенными профилированной полочкой и в поле украшенными пальметтой, филенчатыми ставнями по бокам проёмов (фото 16). Нижняя доска наличников фигурно вырезана, с отверстиями, выполненными буравом, а плоскость доски разделена выемками, сделанными полукруглой стамеской (фото 17). Сандрики наличников также сохранили следы полихромной покраски. Боковые обвязки наличников внизу оканчиваются тройной подтёской и тремя кистями (см.на фото 17).
