П А С П О Р Т

I. НАИМЕНОВАНИЕ ПАМЯТНИКА Дом Понова М.Н.II. ТИПОЛОГИЧЕСКАЯ
ПРИНАДЛЕЖНОСТЬ

1862 г.

IV. АДРЕС (местонахождение) ПАМЯТНИКА Вологодская обл., Поксенский р-н,
АССР, край, область, район, автономная область,Устьюгский с/с, д. Ивановская, (в 10 км от центра сельсовета д. Лесотино)
национальный округ, населенный пункт, пути подъездаV. ХАРАКТЕР
СОВРЕМЕННОГО
ИСПОЛЬЗОВАНИЯ

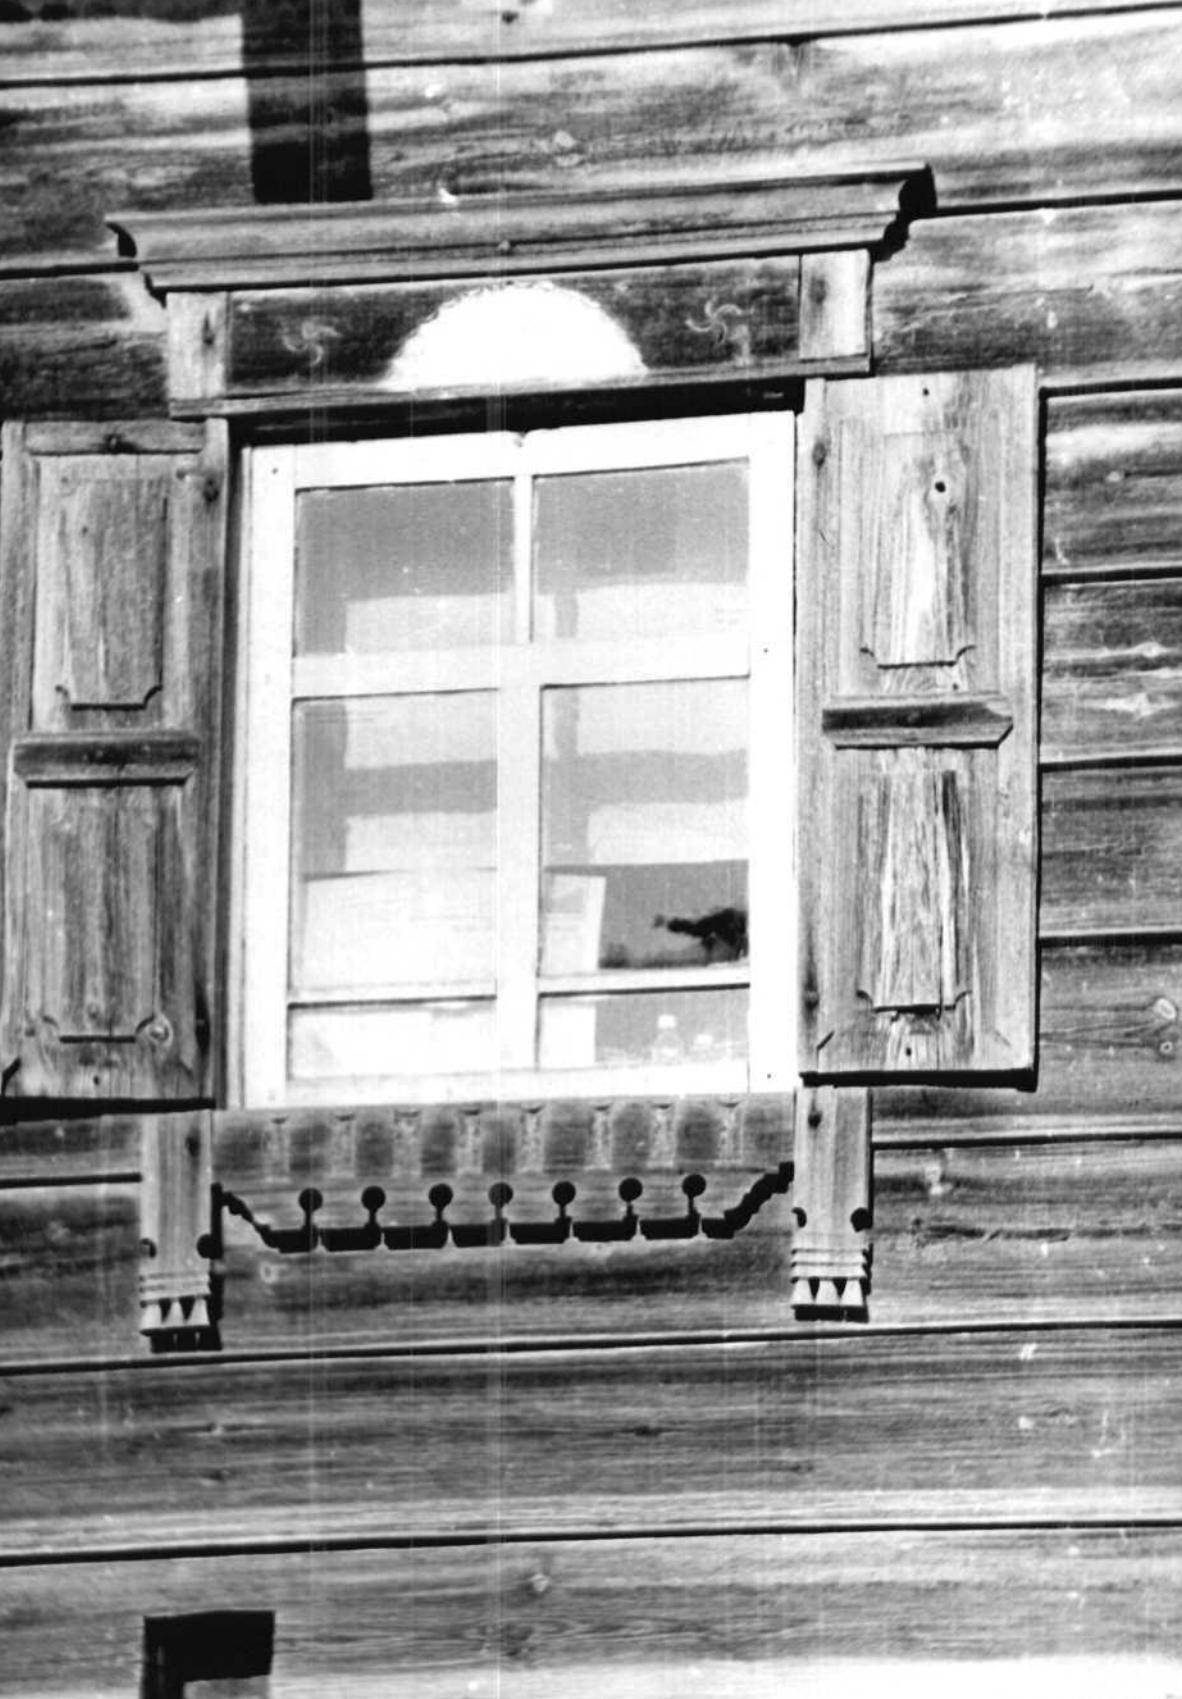
I6. Вологодская обл., Нюксенский р-н,
Устьюгский с/с, д. Ивановская.
Дом Попова М.Н., 1862 г.
Боковой зап. фасад: окно II этажа.
Фото Гельфера С.В., 1989 г.

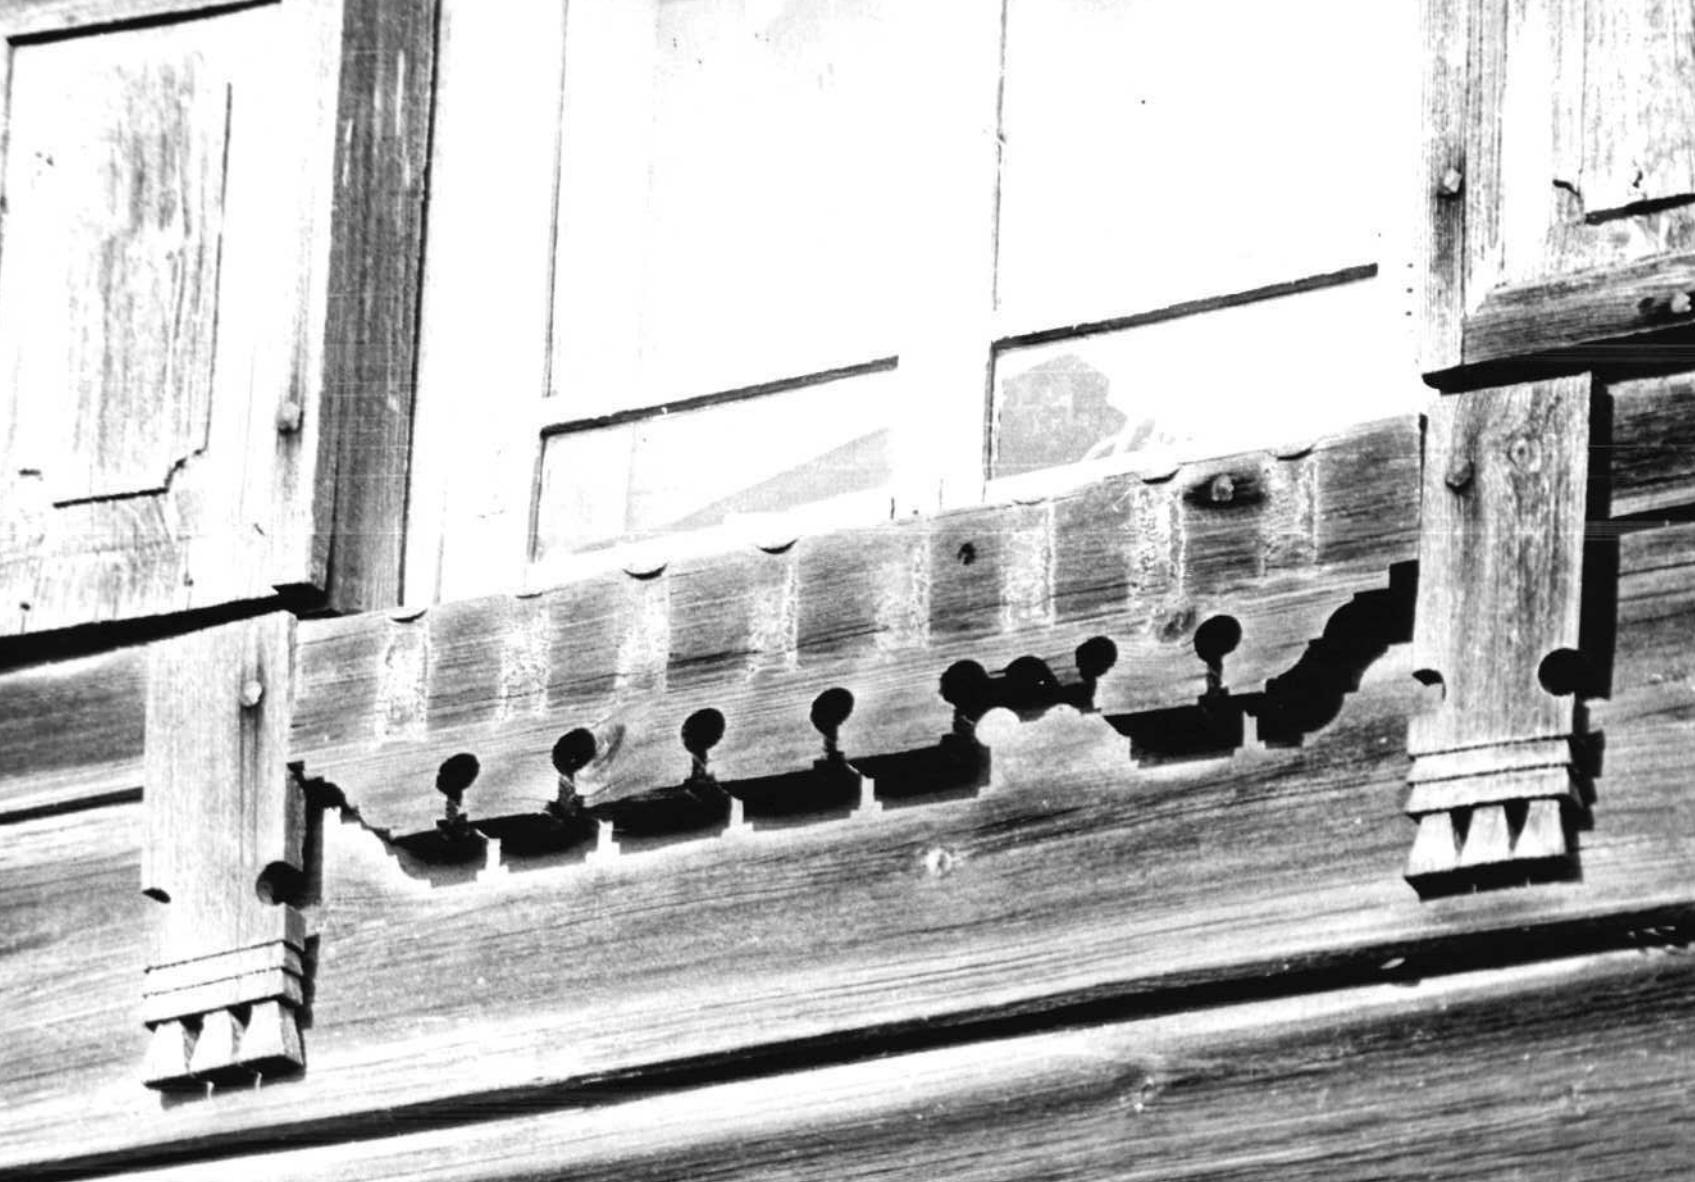
17. Вологодская обл., Нюксенский р-н,
Устьюгский с/с, д. Ивановская.
Дом Попова М.Н., 1862 г.
Подзор оконного наличника.
Фото Гельфера С.В., 1989 г.

Большое внимание в декоративном убранстве дома было уделено наличникам окон. Так, окно светелки украшено резным навершиком с тонкой профилировкой, порезкой модульонами в верхней части и тремя пальметтами – в нижней его части (фото 13); детали резьбы были выделены полихромной покраской. Стены жилой части оббиты калеванными досками, некогда окрашенными в буро-красный цвет; на фоне этой обшивки выделяются наличники окон жилой части – с прямыми сандриками, завершенными профилированной полочкой и в поле украшенными пальметтой, филенчатыми ставнями по бокам проёмов (фото 16). Нижняя доска наличников фигурно вырезана, с отверстиями, выполненными буравом, а плоскость доски разделена выемками, сделанными полукруглой стамеской (фото 17). Сандрики наличников также сохранили следы полихромной покраски. Боковые обвязки наличников внизу оканчиваются тройной подтёской и тремя кистями (см.на фото 17).

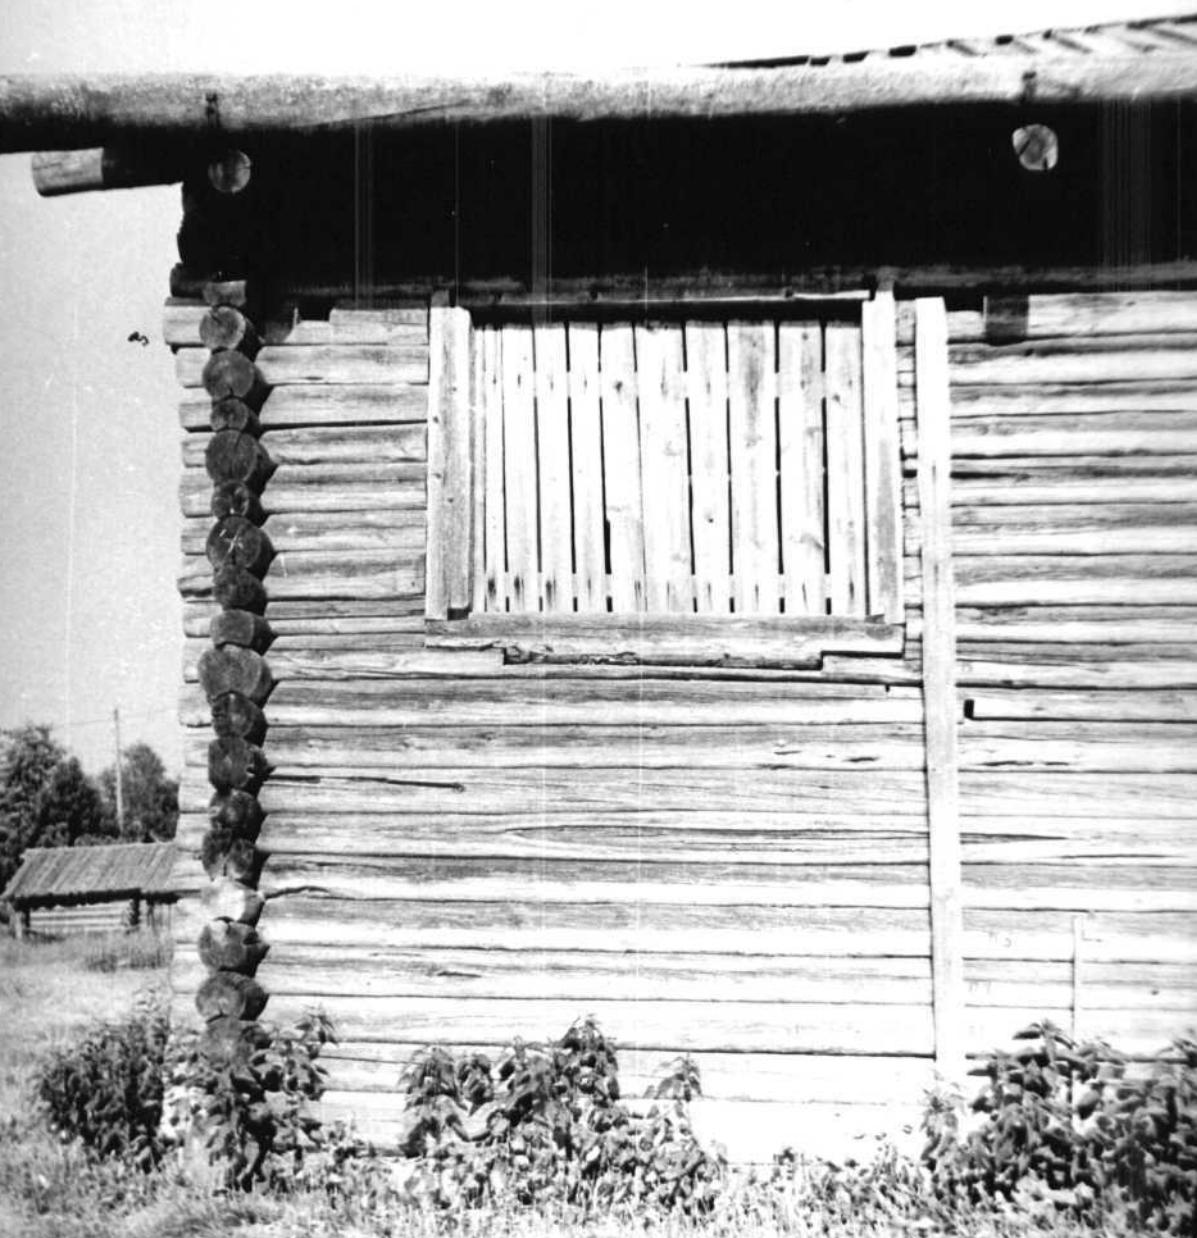
18. Вологодская обл., Нюксенский р-н,
Утюгский с/с, д. Ивановская.
Дом Попова М.Н., 1862 г.
Боковой зап. фасад: поветные ворота.
Фото Гельфера С.В., 1989 г.

Декор боковых фасадов моста и хоздвора малоинтересен. Выделяется простое ограждение площадки крыльца на боковом восточном фасаде; там же помещены простые ворота изовети (фото 18).

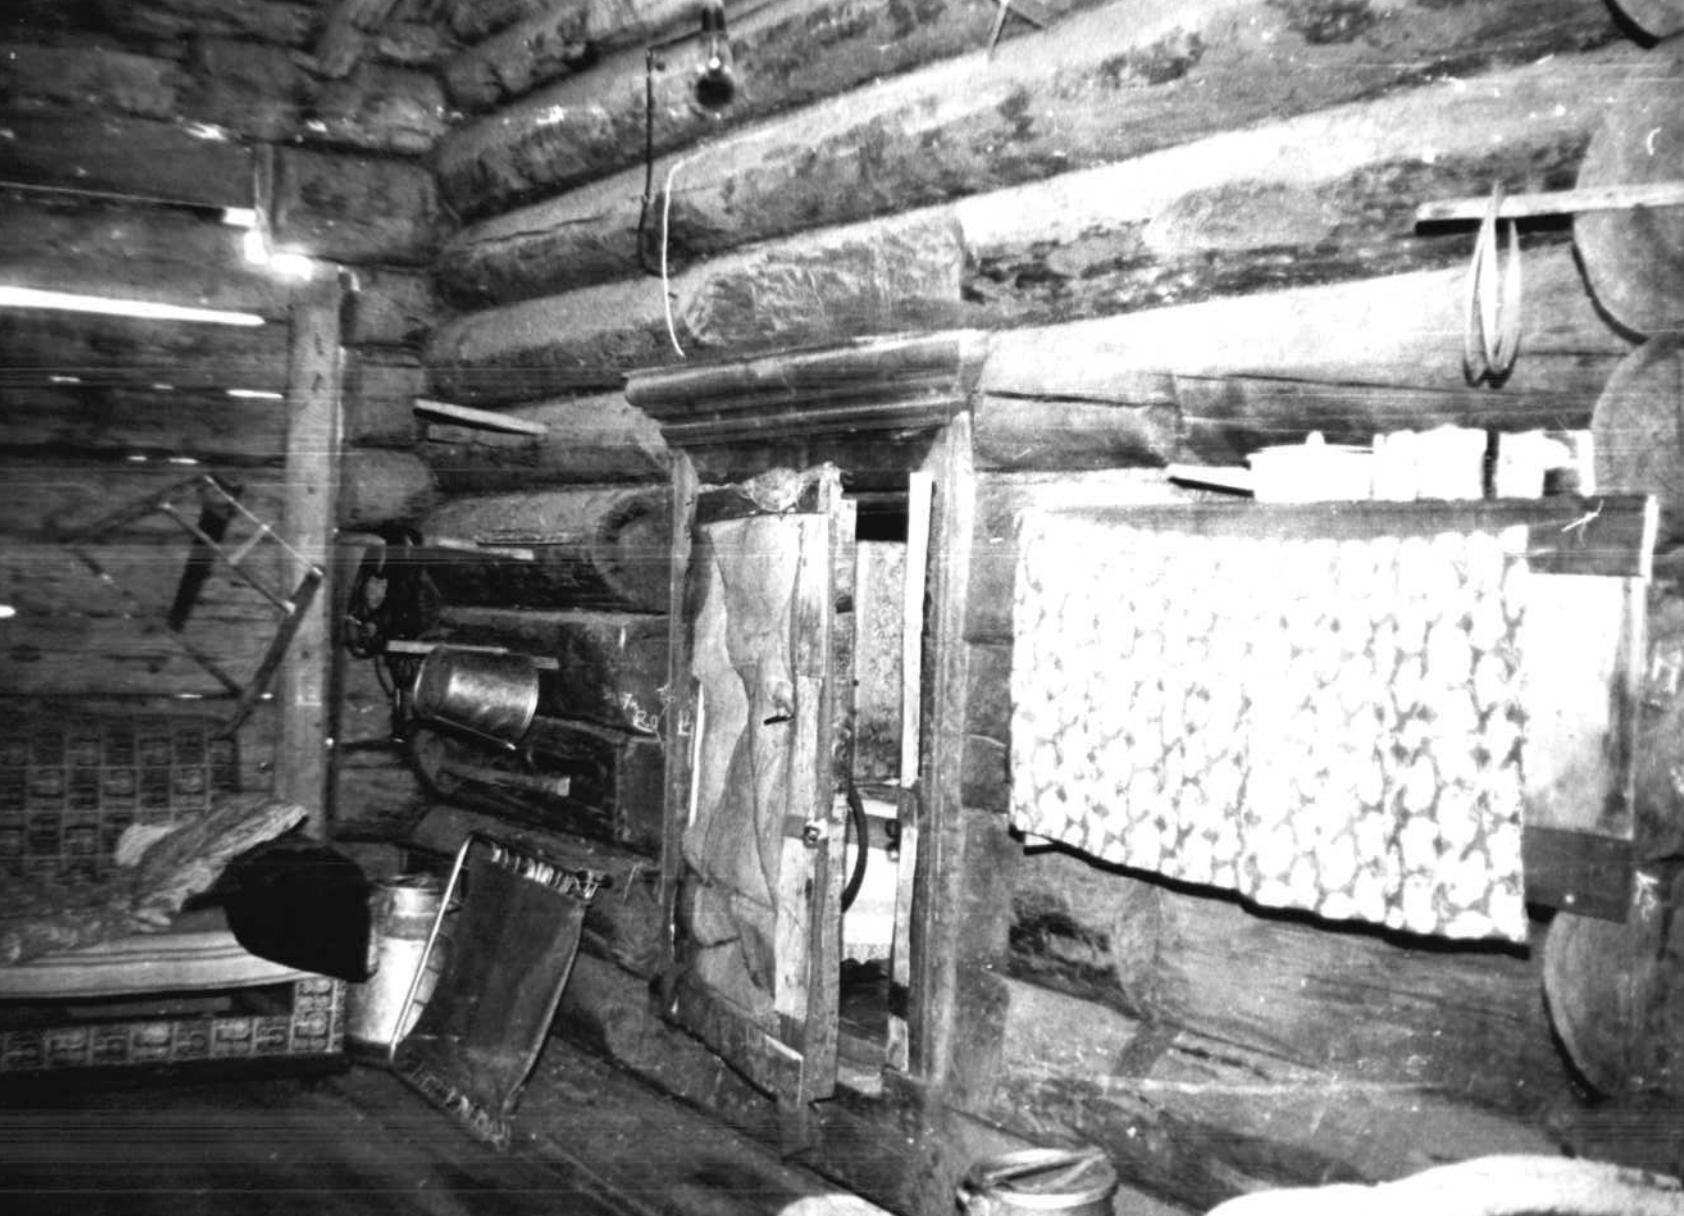
19. Вологодская обл., Нюксенский р-н,
Устьюгский с/с, д. Иванская.
Дом Попова М.Н., 1862 г.
Интерьер сеней.
Фото Гельфера С.В., 1989 г.

В интерьере дома сохранились многие интересные детали подлинного убранства. В сенях сохранились старые навершики на дверях избы и горницы. В избе (левой по главному фасаду) стоит старая русская печь в деревянном опечье, с резным конником сбоку (фото 28,29). В горнице поставлена вторая русская печь и она приспособлена под избу (старая изба ныне некилая). Туда перенесен филенчатый расписной буфет (фото 26). В старой избе сохранились предметы крестьянской традиционной меблировки: многоярусная полка, судник (фото 31), переносная лавка у печи, стулья с резными спинками.

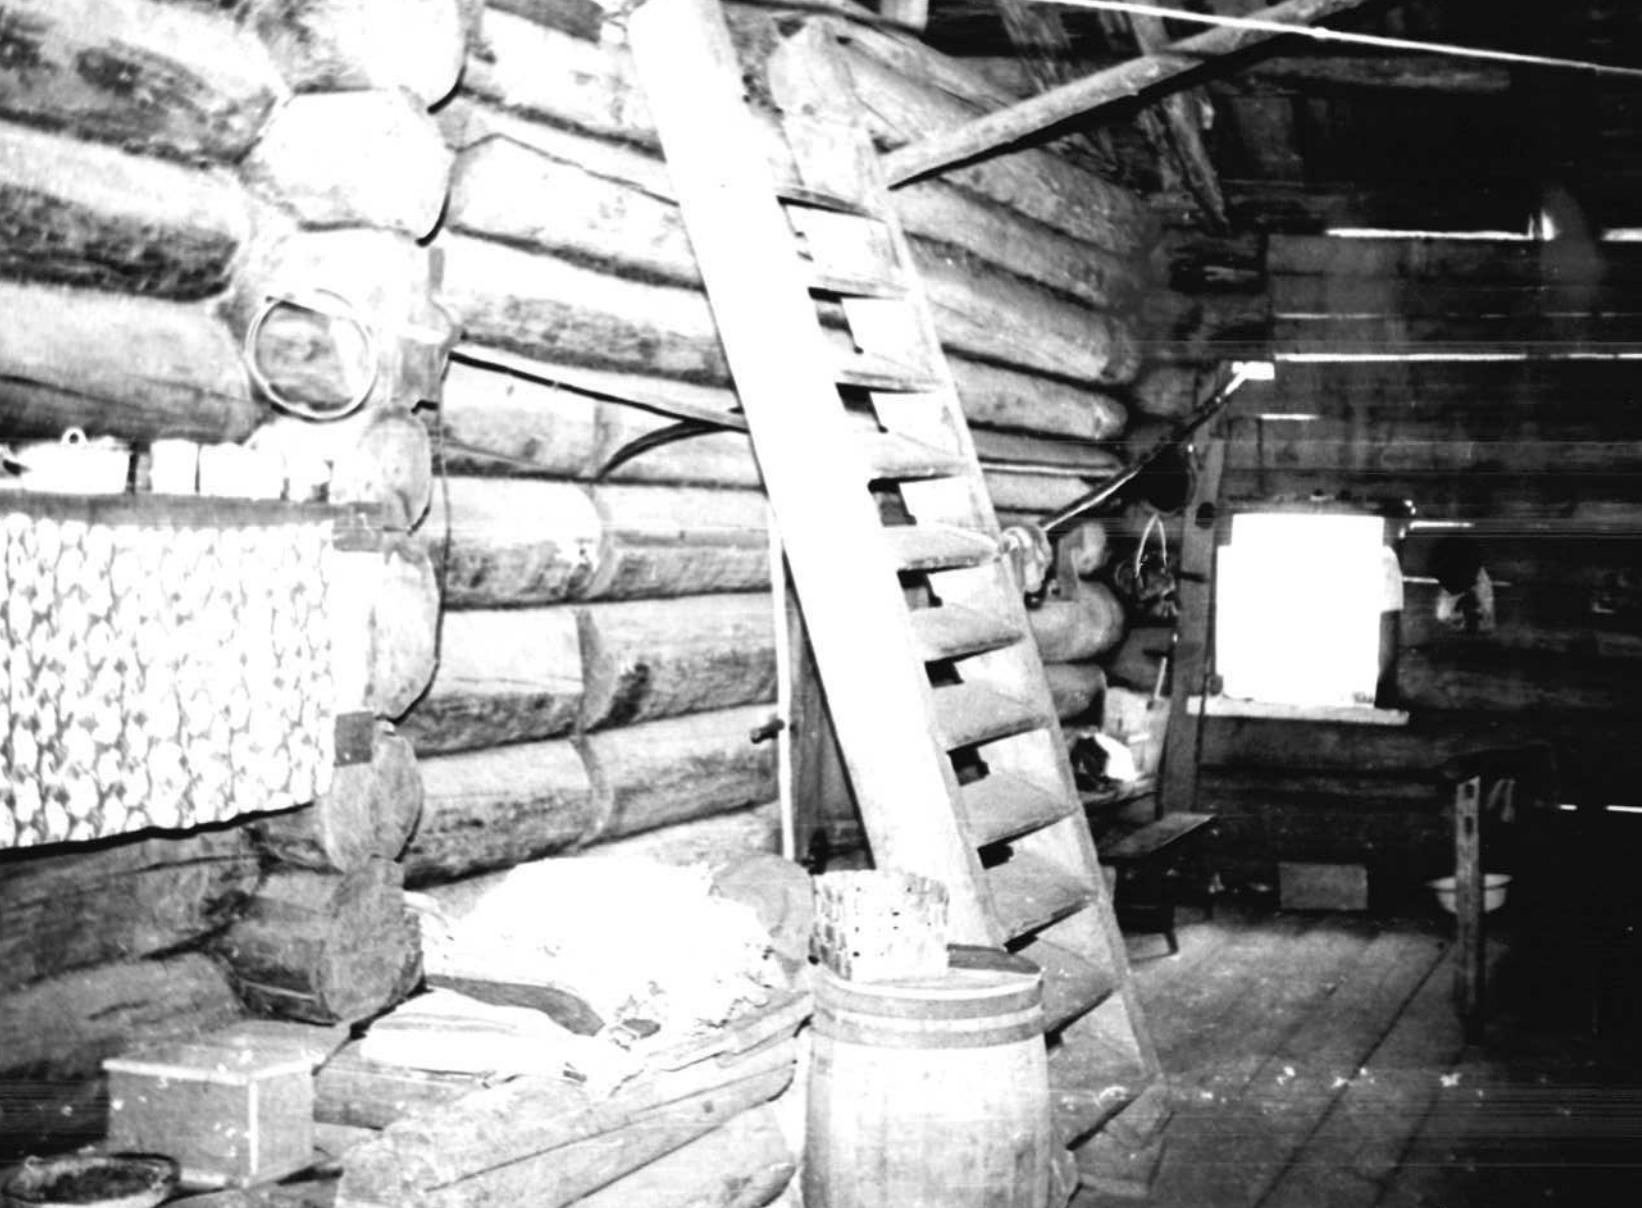
20. Вологодская обл., Нюксенский р-н,
Устьюгский с/с, д.Ивановская.
Дом Попова М.Н., 1862 г.
Интерьер сеней: лестница в светелку.
Фото Гельфера С.В., 1989 г.

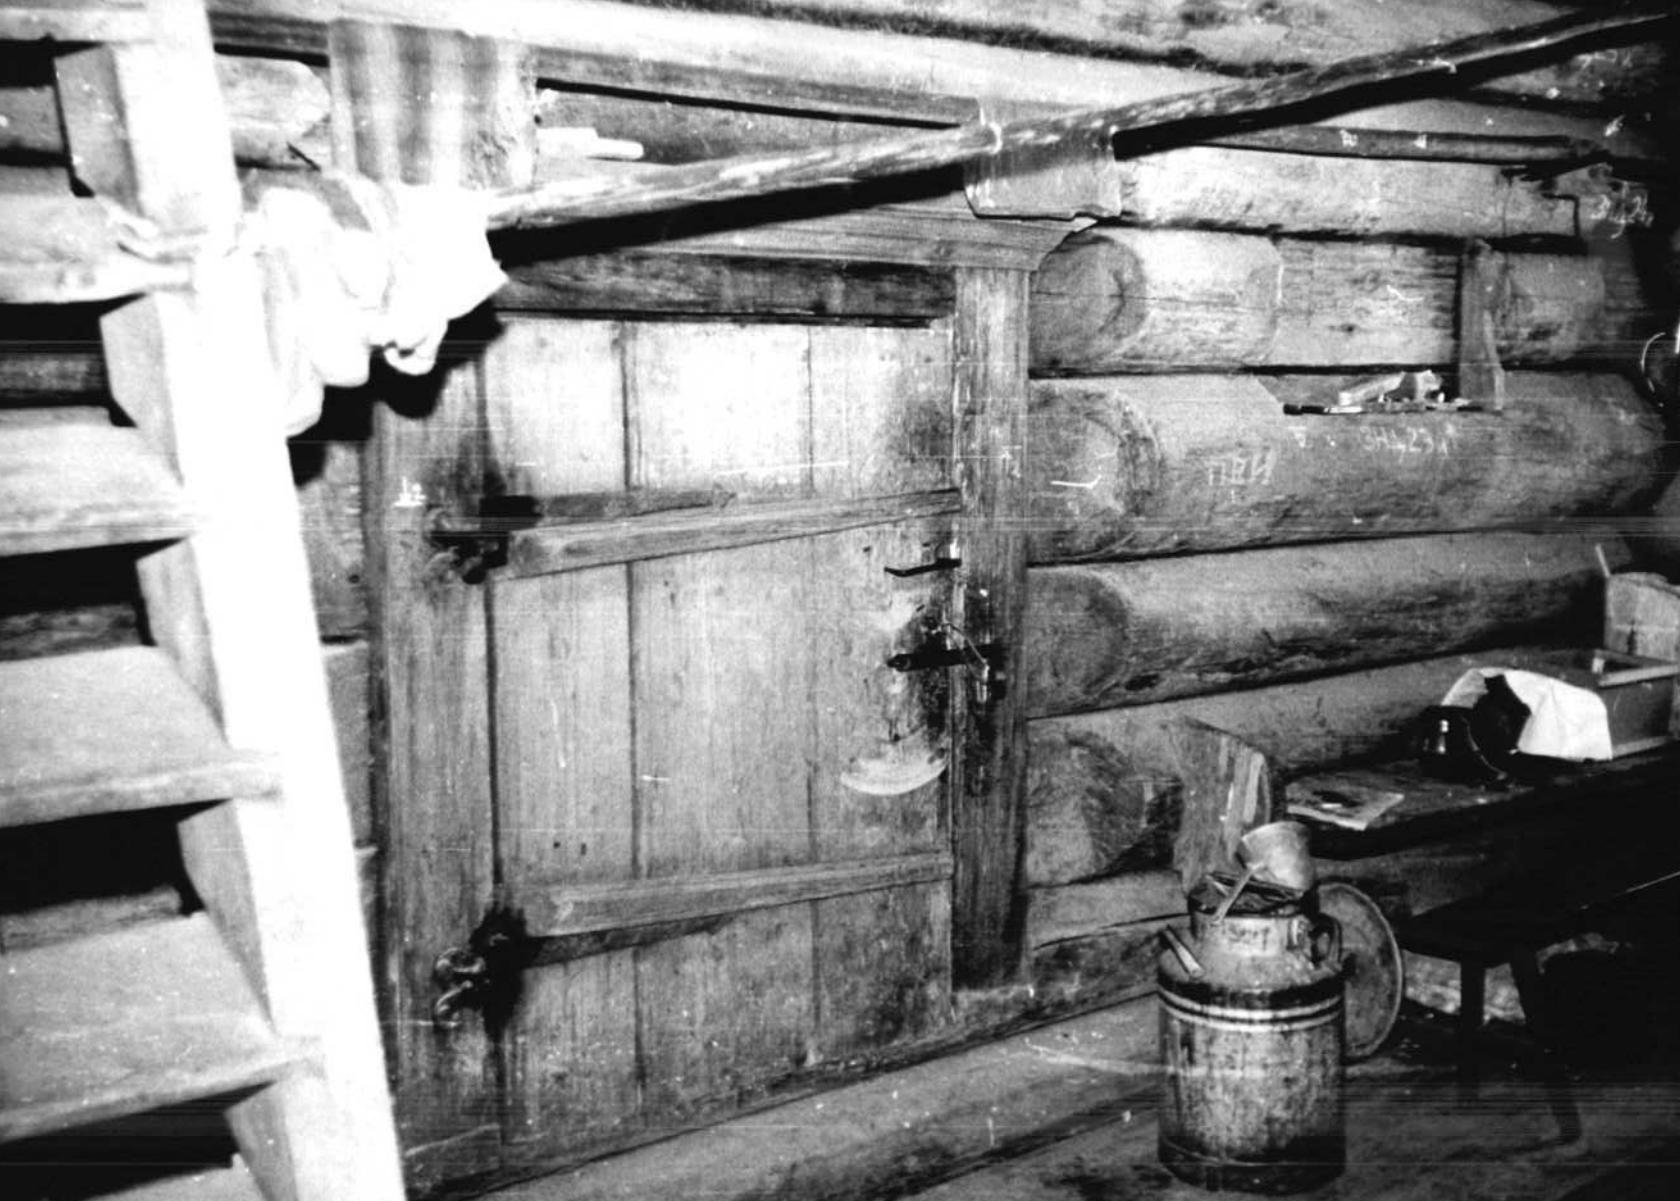
21. Вологодская обл., Нюксенский р-н,
Уфтугский с/с, д.Ивановская.
Дом Попова М.Н., 1862 г.
Интерьер сеней: дверь в горницу.
Фото Гельфера С.В., 1989 г.

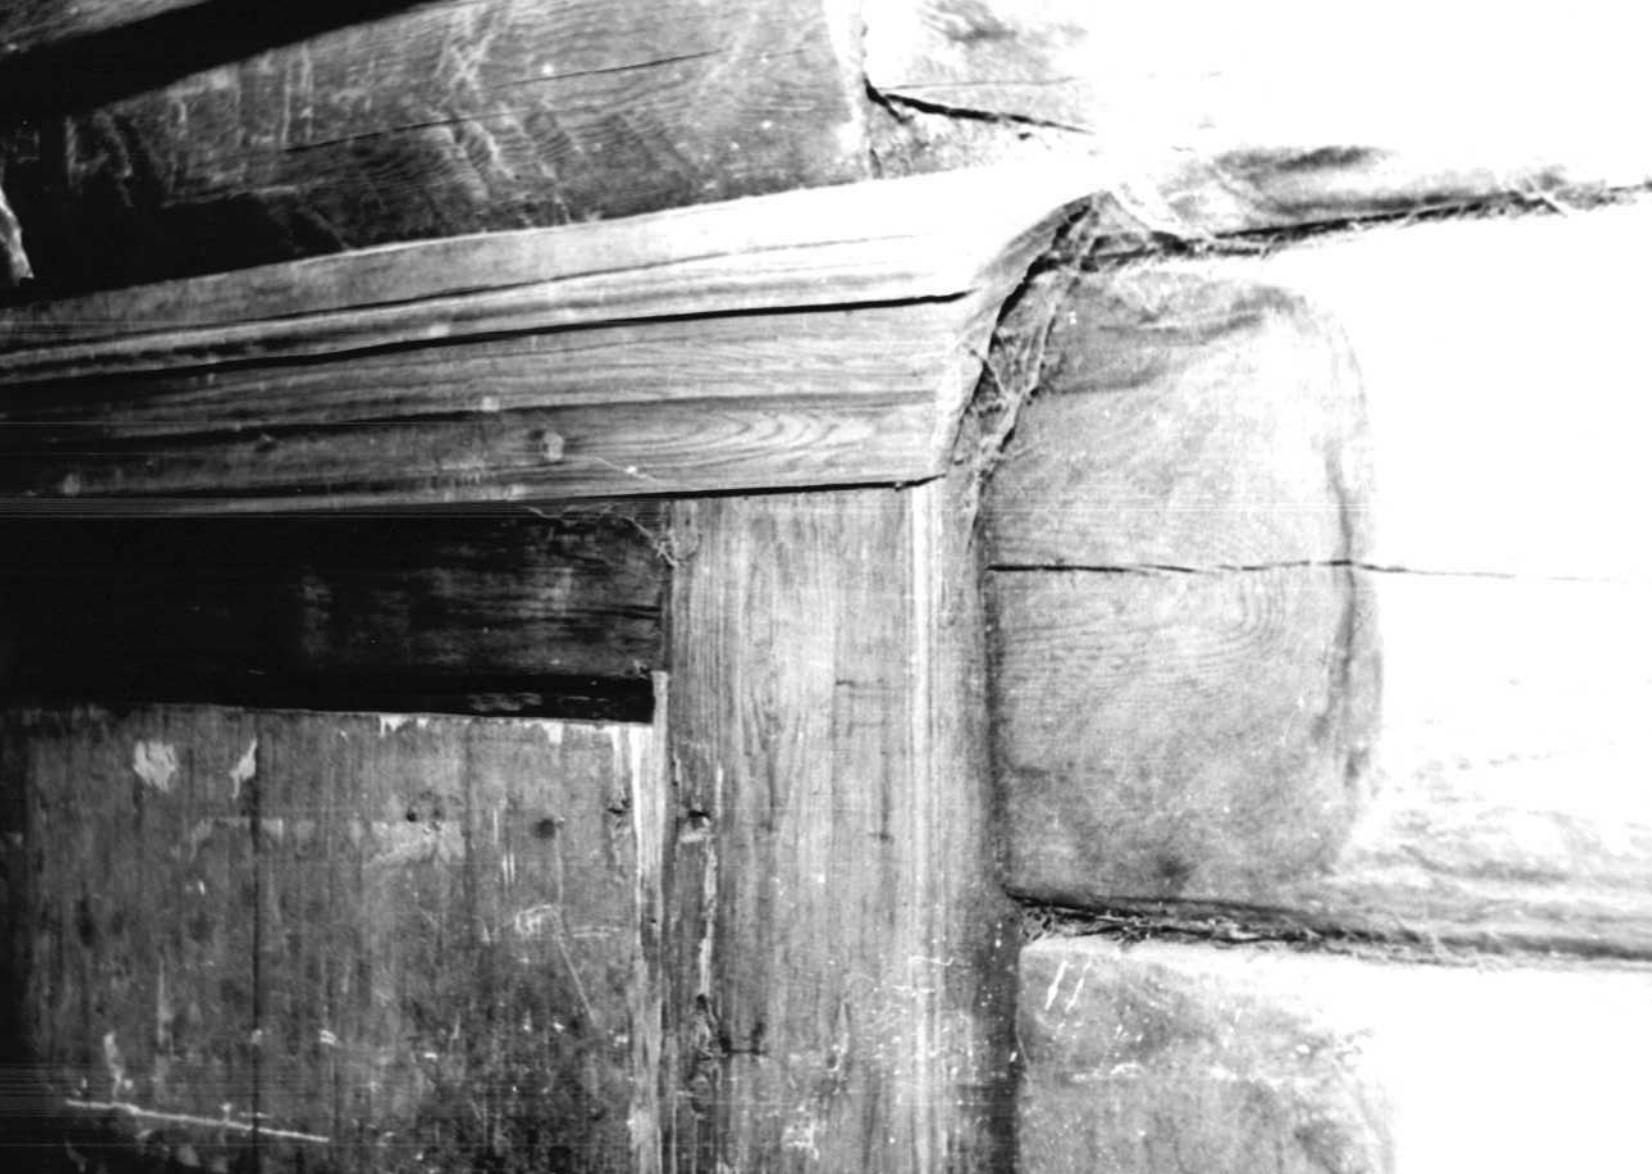
22. Вологодская обл., Нюксенский р-н,
Уфтугский с/с, д. Ивановская.
Дом Попова М.Н., 1862 г.
Дверь горницы: вершник.
Фото Гельфера С.В., 1989 г.

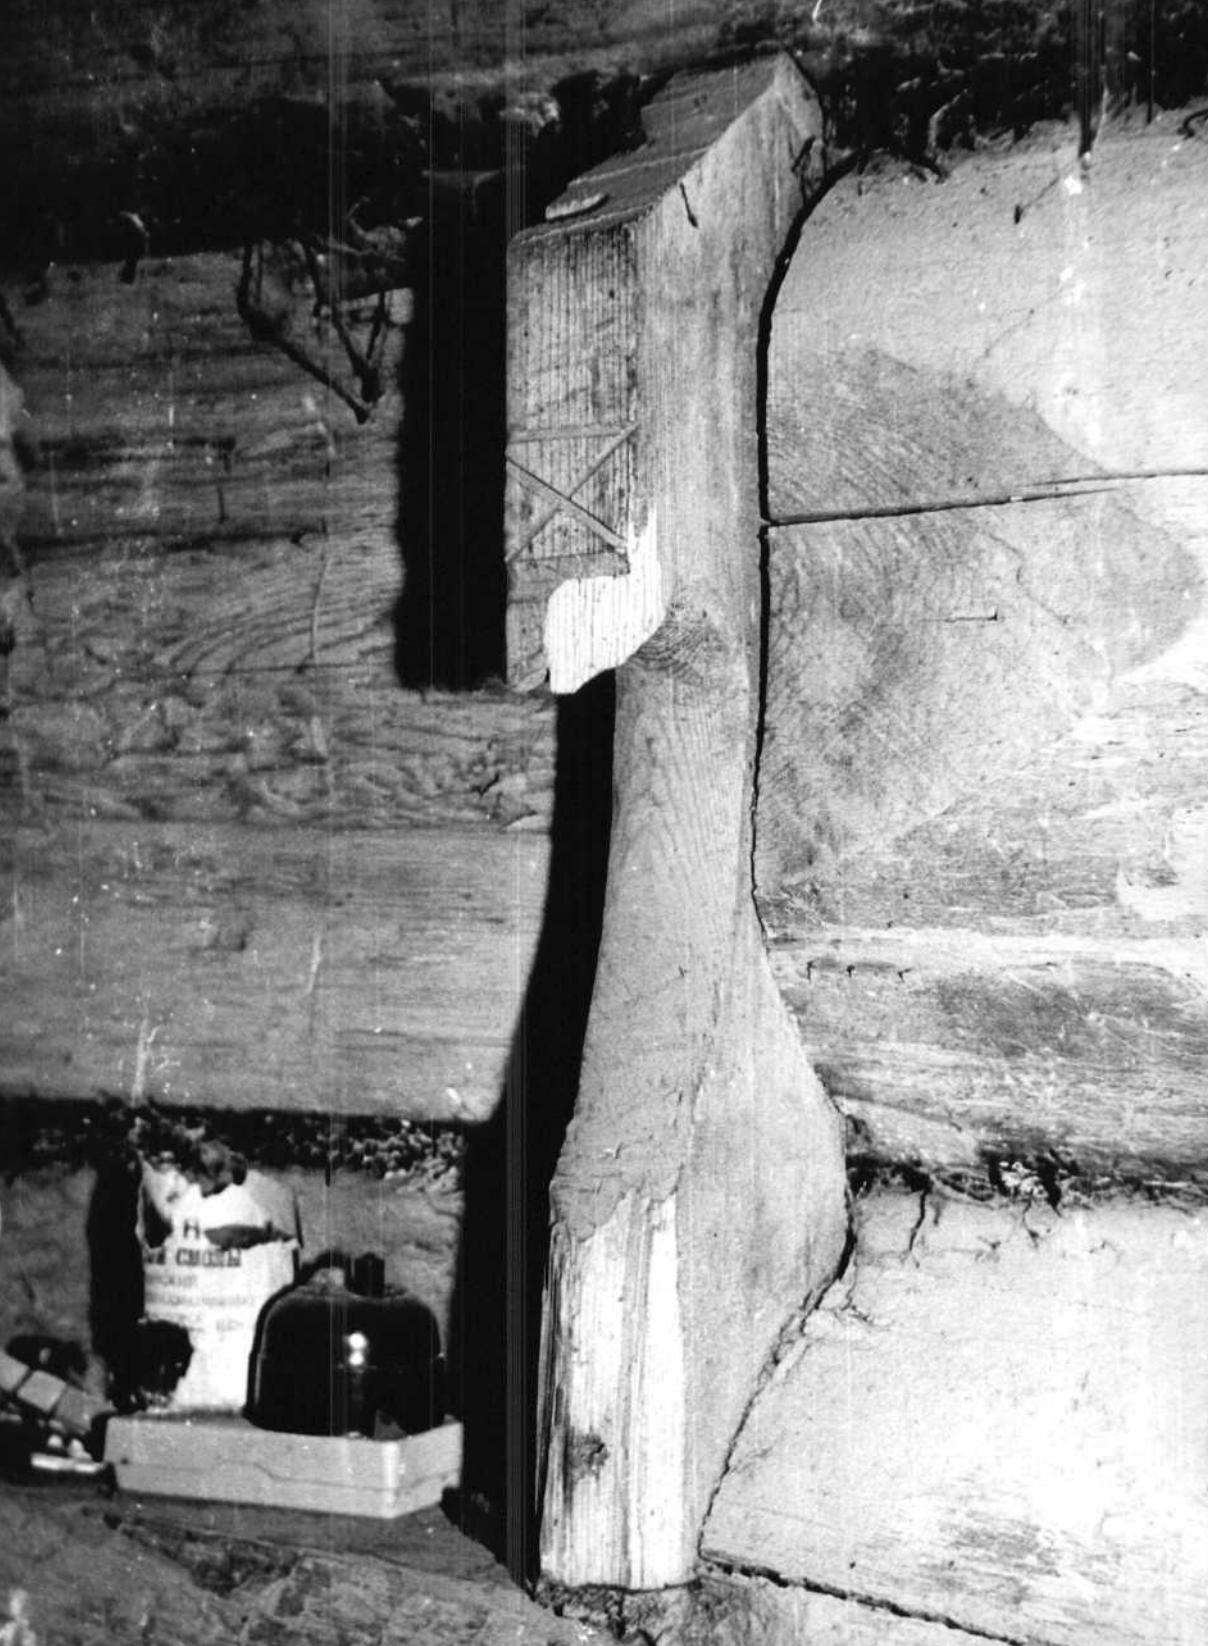
23. Вологодская обл., Нюксенский р-н,
Уфтугский с/с, д. Ивановская.
Дом Попова М.Н., 1862 г.
Интерьер сеней: утица нишки для иконы.
Фото Гельфера С.В., 1989 г.

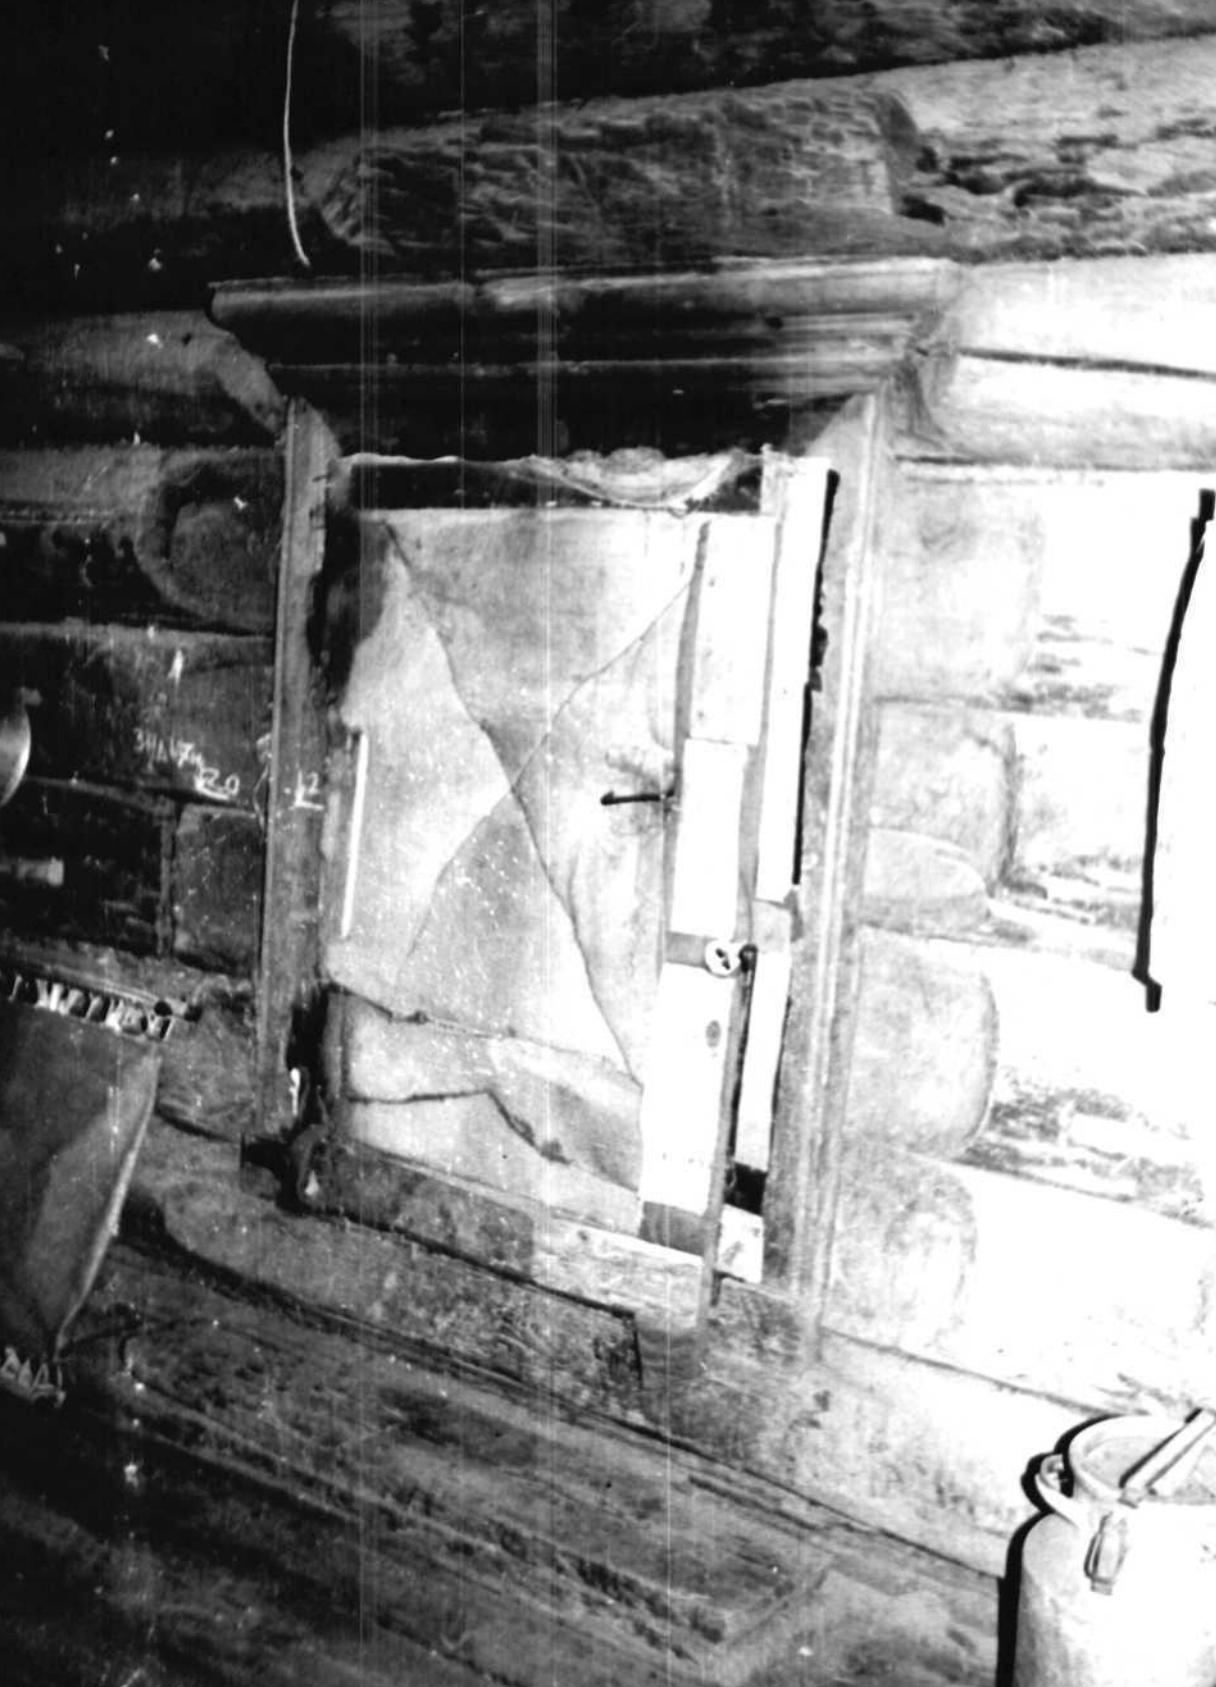
24. Вологодская обл., Нюксенский р-н,
Уфтугский с/с, д.Ивановская.
Дом Попова М.Н., 1862 г.
Интерьер сеней: дверь в избу.
Фото Гельфера С.В., 1989 г.

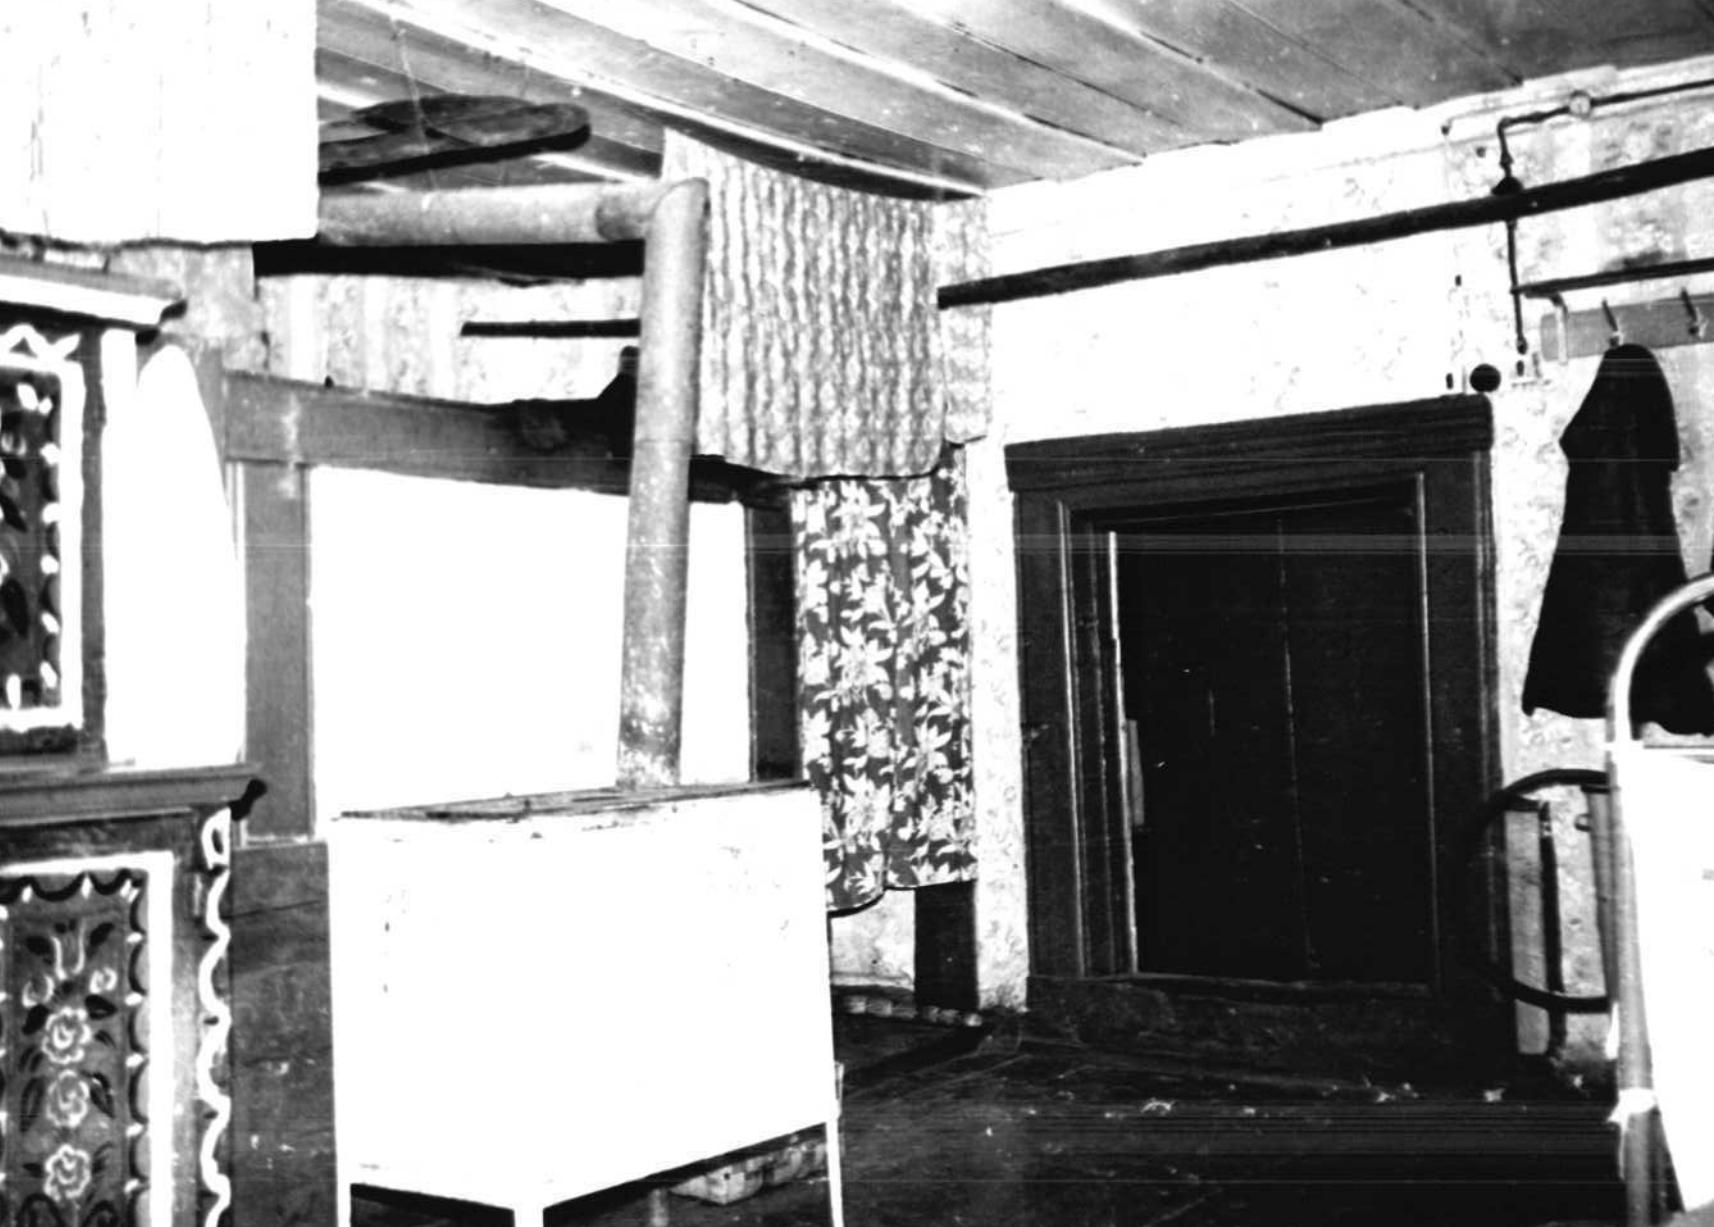
25. Вологодская обл., Нюксенский р-н,
Уфтугский с/с, д.Ивановская.
Дом Попова М.Н., 1862 г.
Интерьер избы.
Фото Гельфера С.В., 1989 г.

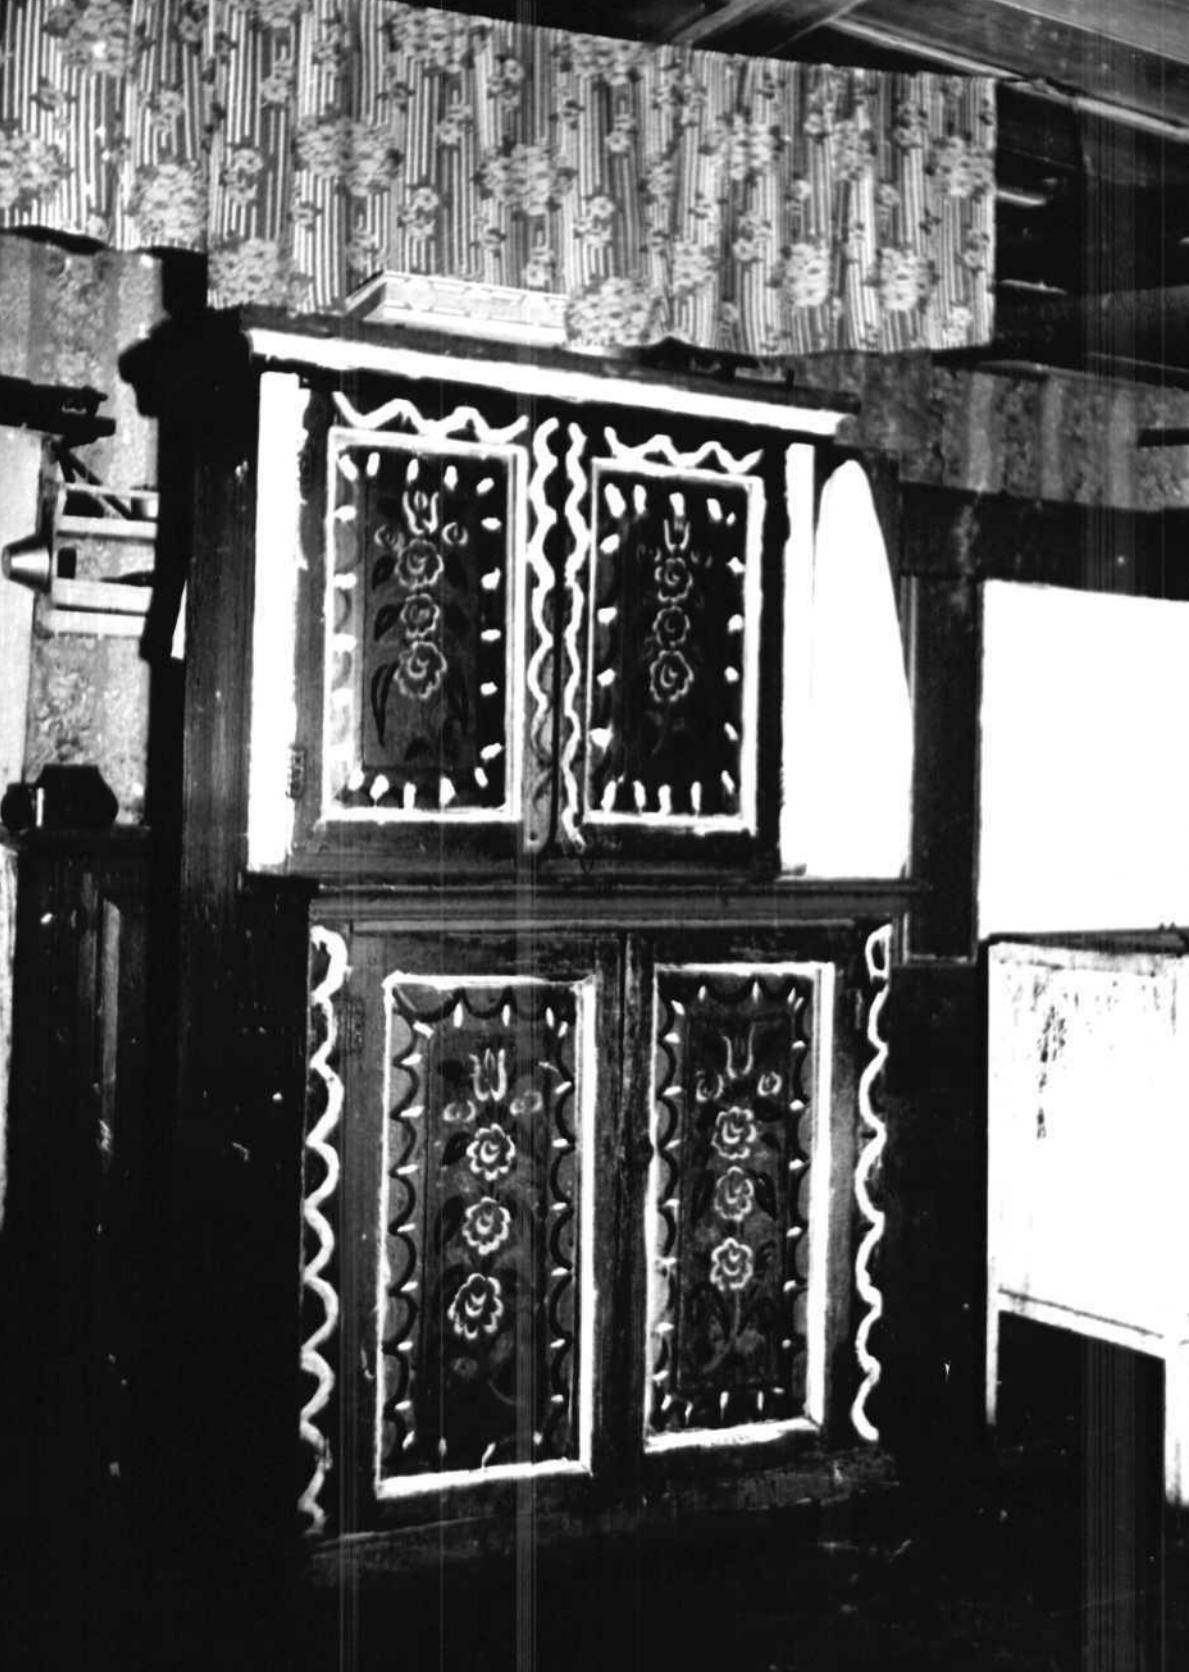
26. Вологодская обл., Нюксенский р-н,
Устьюгский с/с, д. Ивановская.
Дом Попова М.Н., 1862 г.
Интерьер избы: шкаф-буфет.
Фото Гельфера С.В., 1989 г.
