П А С П О Р Т

I. НАИМЕНОВАНИЕ ПАМЯТНИКА Дом Понова М.Н.II. ТИПОЛОГИЧЕСКАЯ
ПРИНАДЛЕЖНОСТЬ

1862 г.

IV. АДРЕС (местонахождение) ПАМЯТНИКА Вологодская обл., Поксенский р-н,
АССР, край, область, район, автономная область,Устьюгский с/с, д. Ивановская, (в 10 км от центра сельсовета д. Лесотино)
национальный округ, населенный пункт, пути подъездаV. ХАРАКТЕР
СОВРЕМЕННОГО
ИСПОЛЬЗОВАНИЯ

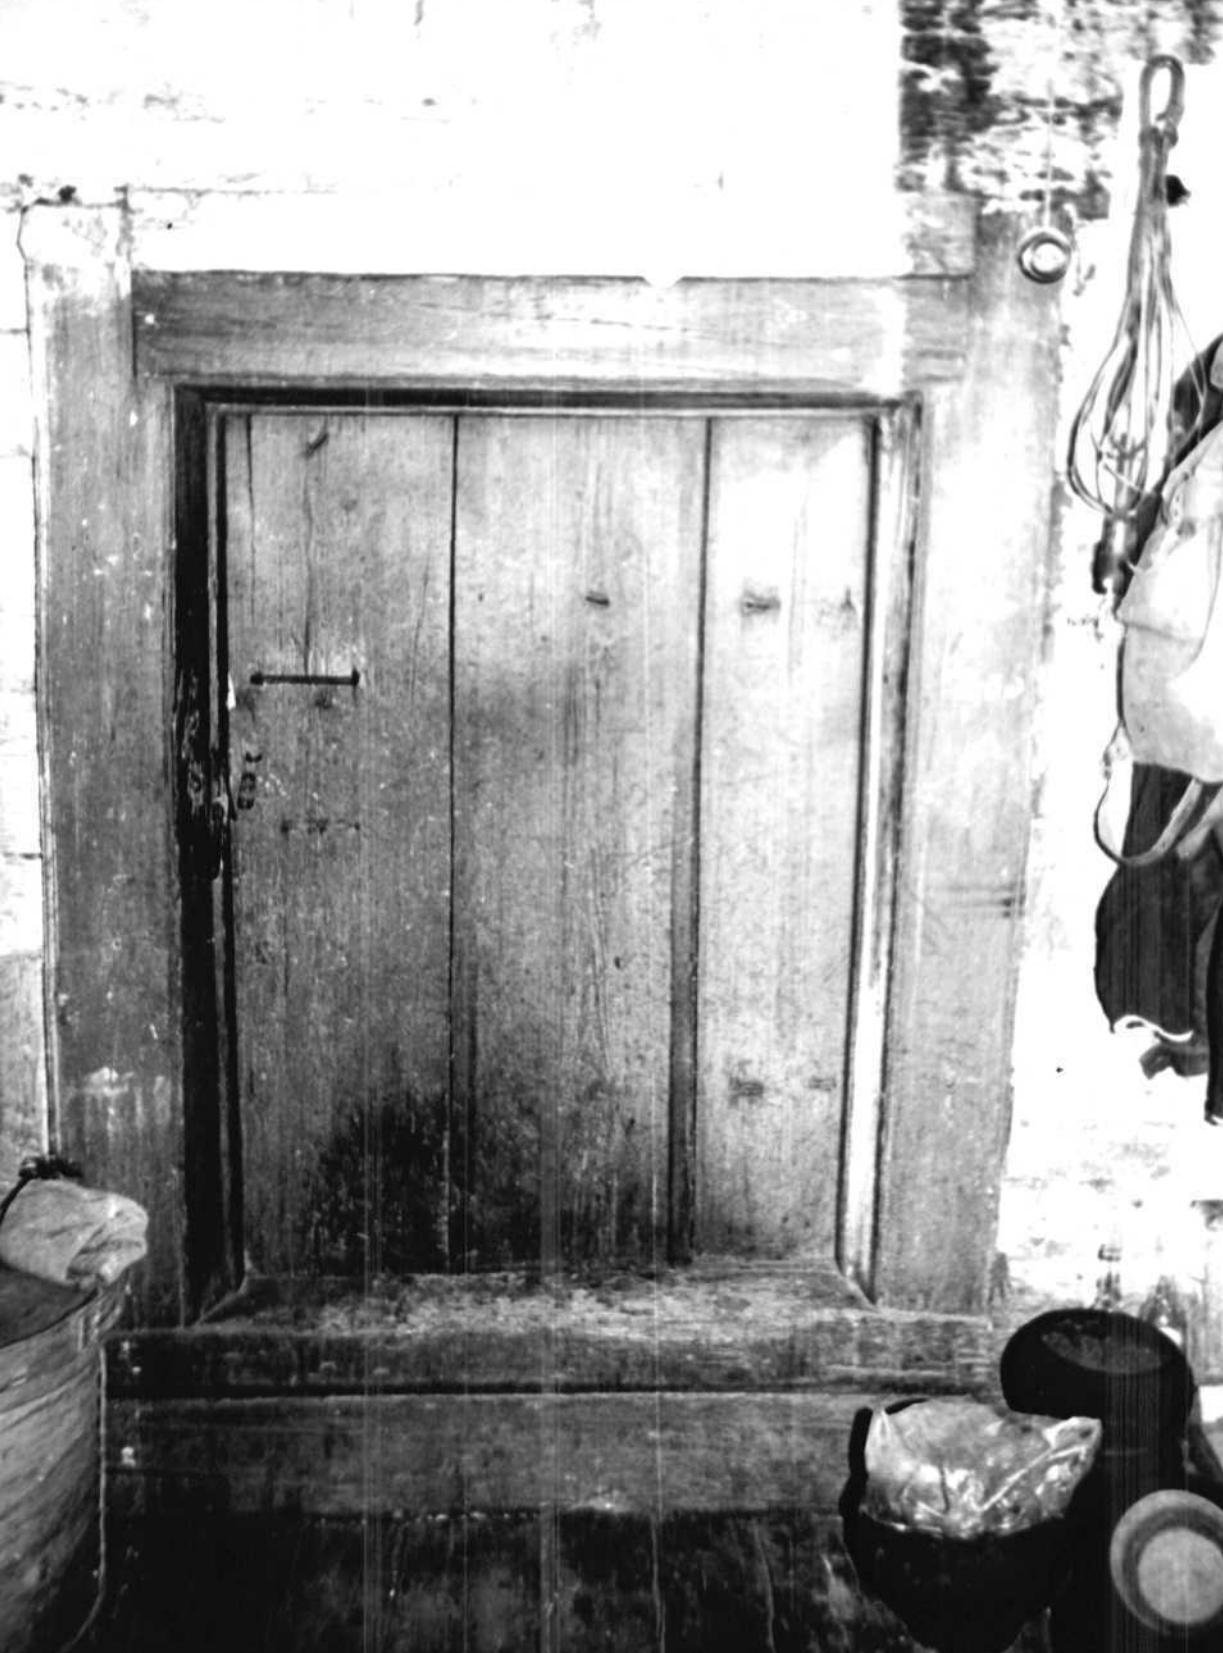
27. Вологодская обл., Нюксенский р-н,
Уфтигский с/с, д. Ивановская.
Дом Попова М.Н., 1862 г.
Интерьер горницы: дверь.
Фото Гельфера С.В., 1989 г.

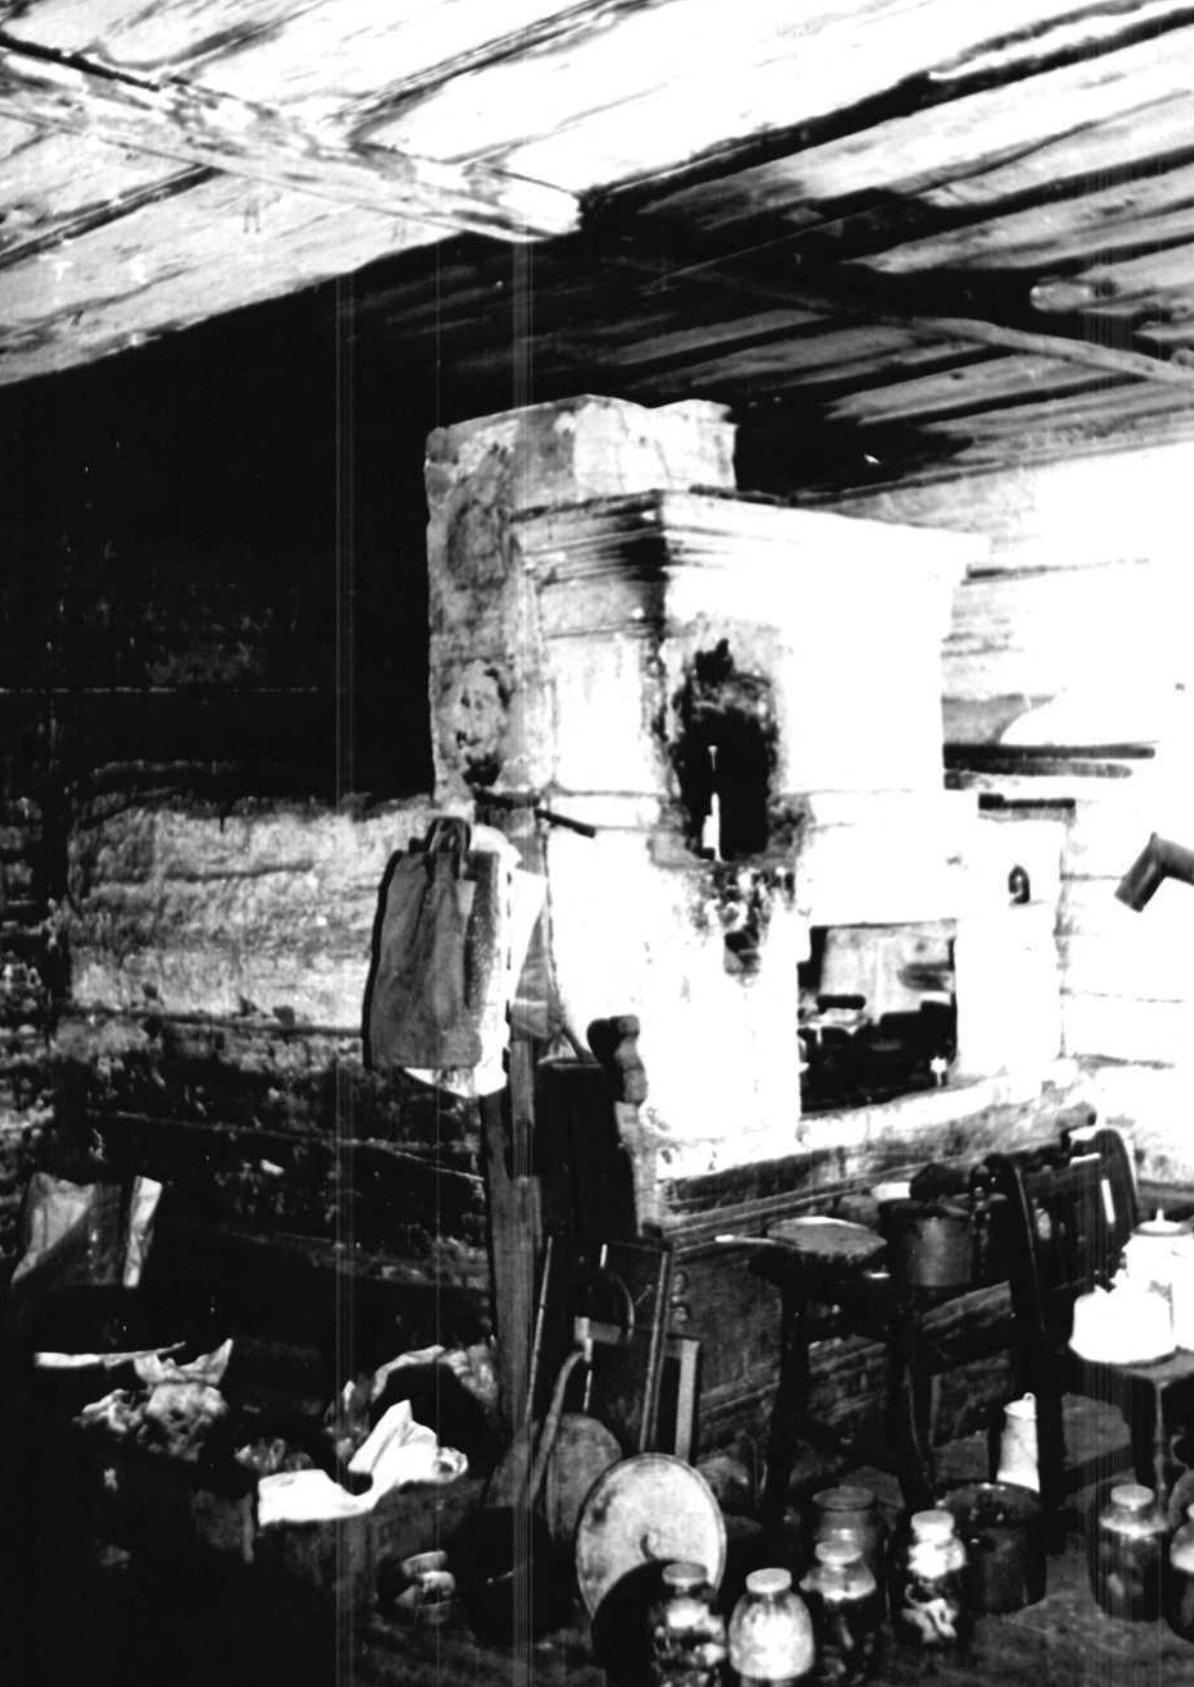
28. Вологодская обл., Нюксенский р-н,
Уфтугский с/с, д. Ивановская.

Дом Попова М.Н., 1862 г.

Интерьер горницы: печь.

В интерьере дома сохранились многие интересные детали подлинного убранства. В сенях сохранились старые навершики на дверях избы и горницы. В избе (левой по главному фасаду) стоит старая русская печь в деревянном опечье, с резным конником сбоку (фото 28,29). В горнице поставлена вторая русская печь и она приспособлена под избу (старая изба ныне некилая). Туда перенесен филенчатый расписной буфет (фото 26). В старой избе сохранились предметы крестьянской традиционной меблировки: многоярусная полка, судник (фото 31), переносная лавка у печи, стулья с резными спинками.

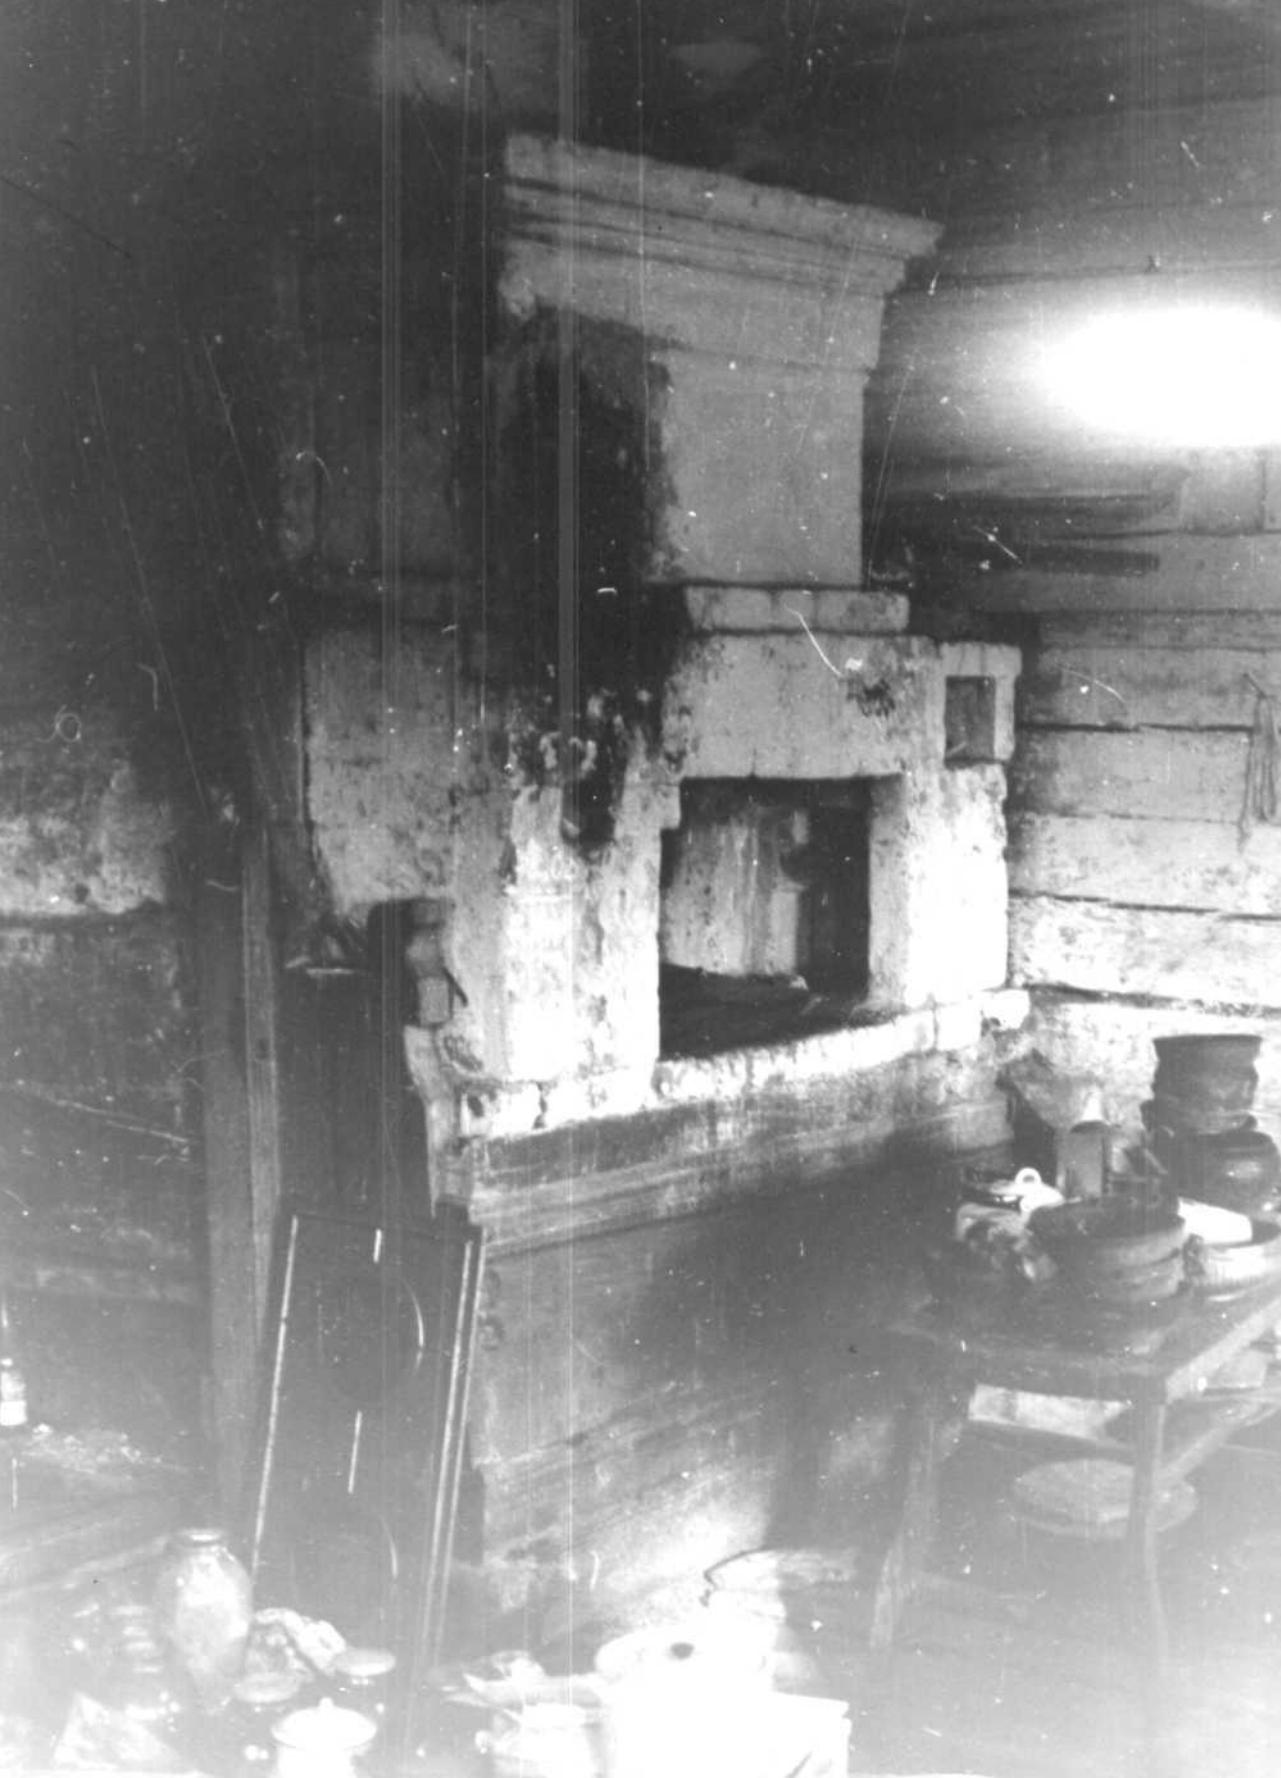
29. Вологодская обл., Нюксенский р-н,
Уфтигский с/с, д. Ивановская.
Дом Попова М.Н., 1862 г.
Интерьер горницы (фото 1979 г.)
Фото Гельфера С.В., 1979 г.

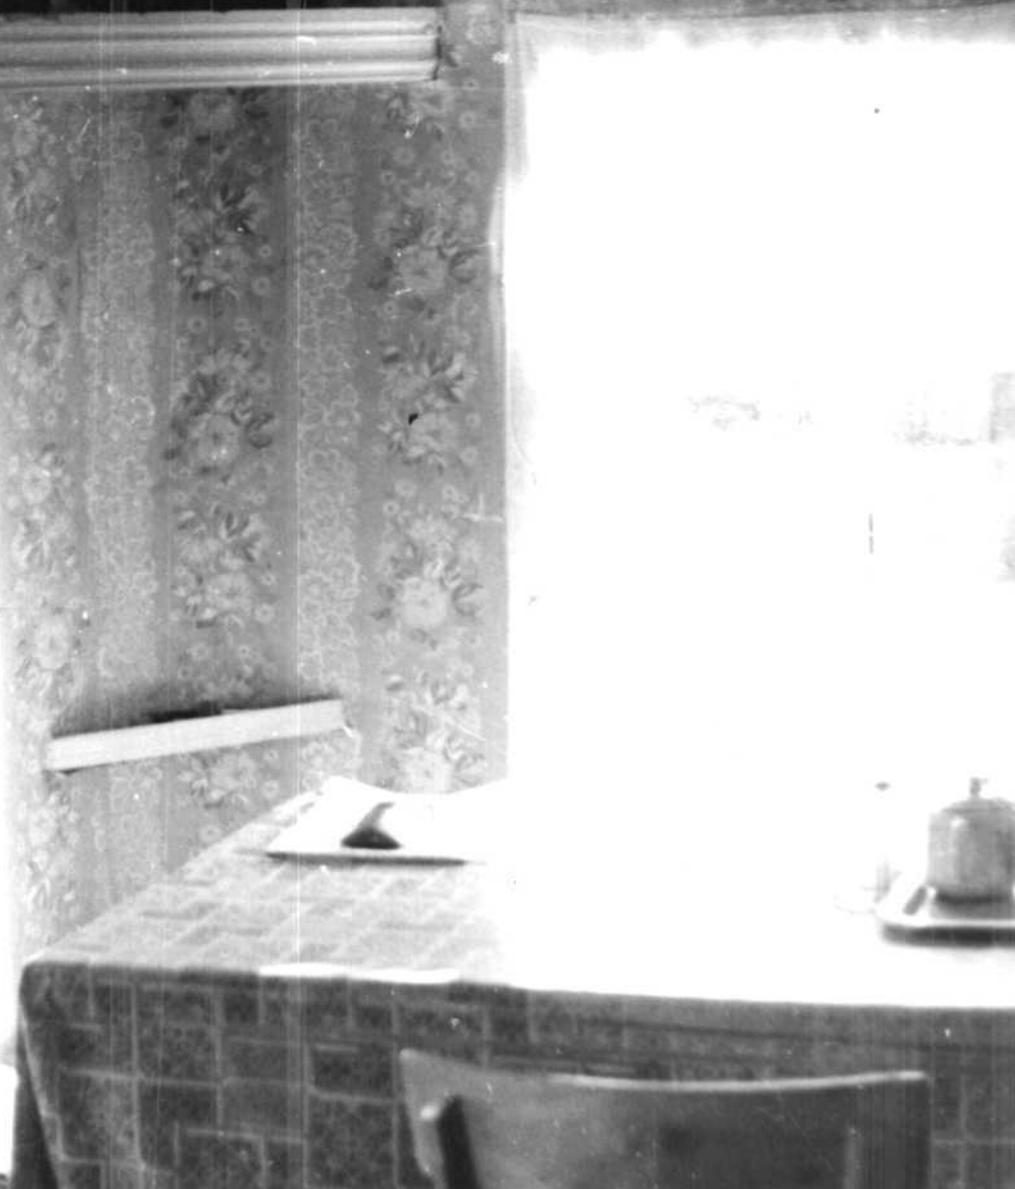
30. Вологодская обл., Нюксенский р-н,
Уфтугский с/с, д.Ивановская.
Дом Попова М.Н., 1862 г.
Интерьер горницы.
Фото Гельфера С.В., 1979 г.

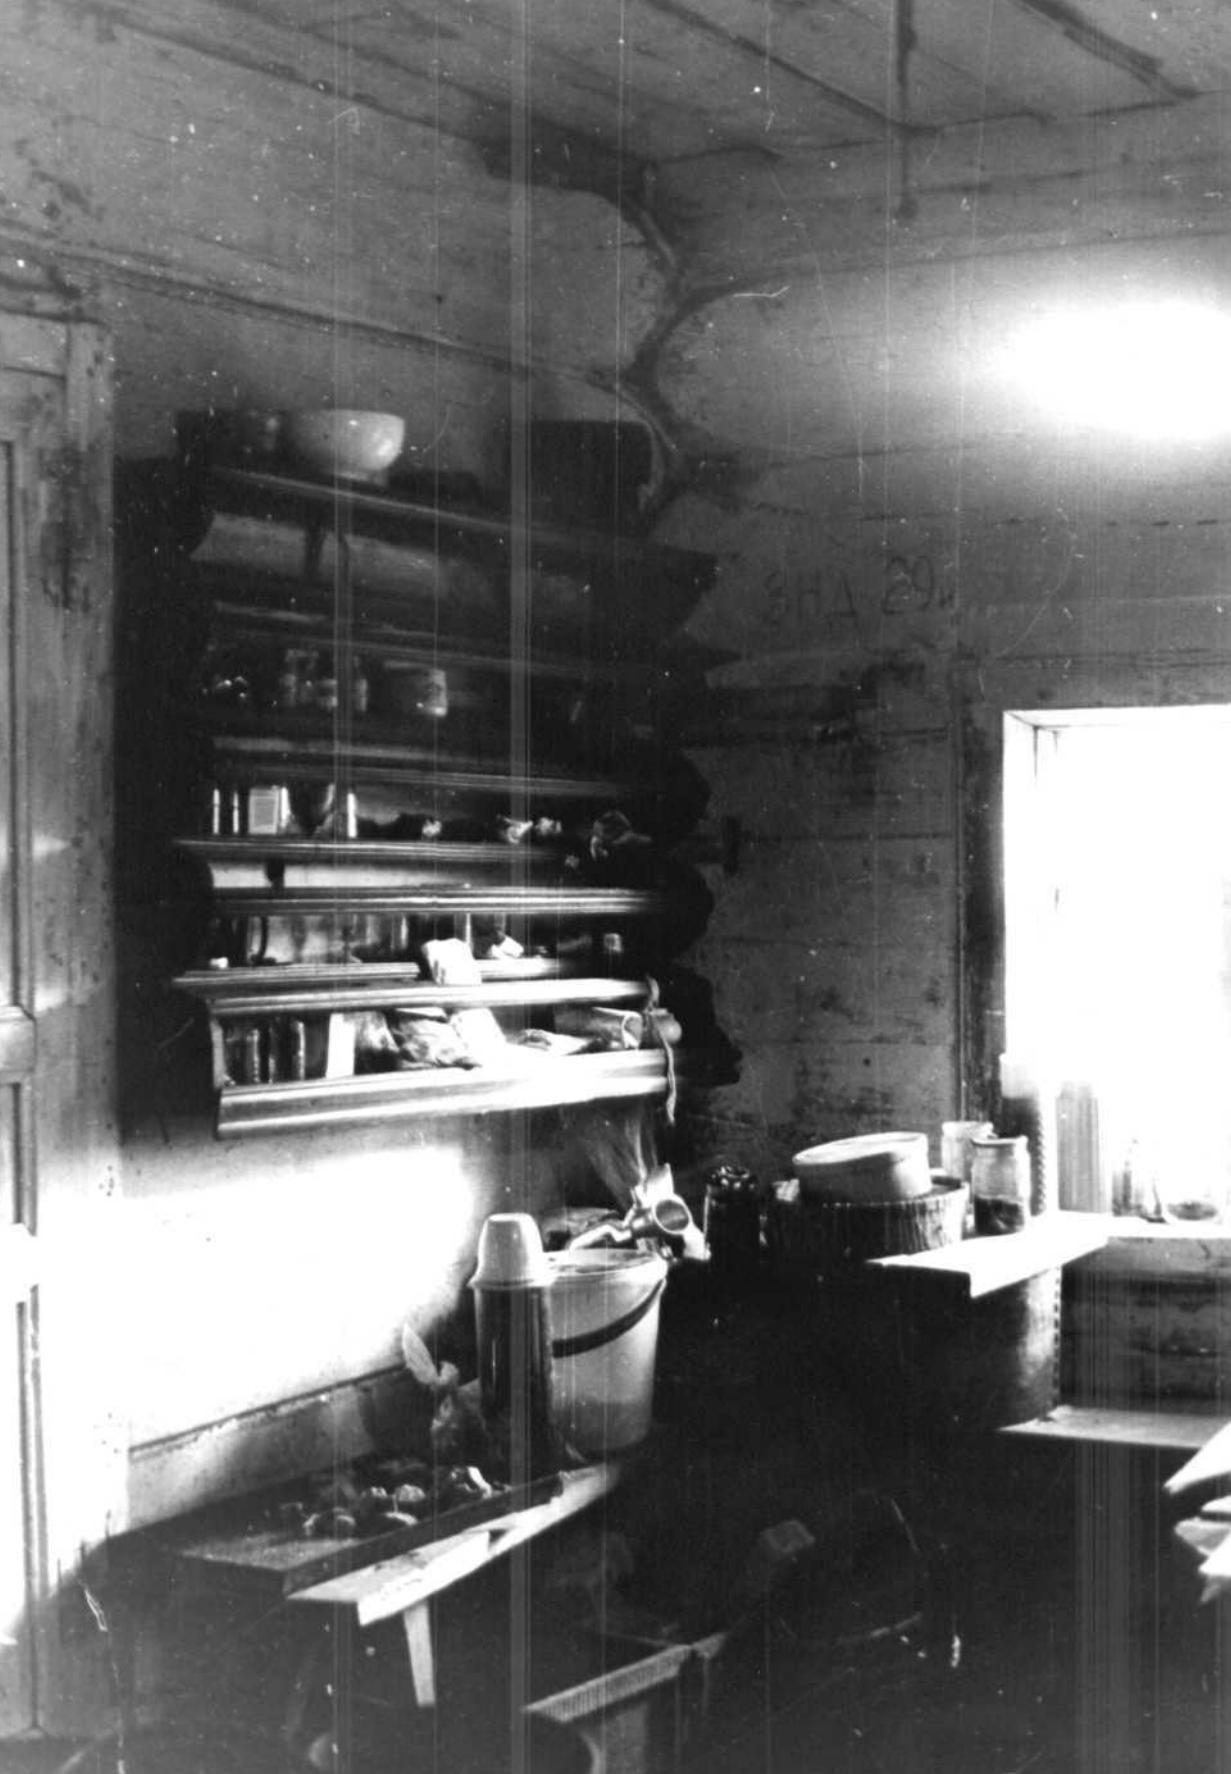
ЗI. Вологодская обл., Нюксенский р-н,
Уфтигский с/с, д. Ивановская.
Дом Попова И.Н., 1862 г.
Интерьер избы.
Фото Гельфера С.В., 1979 г.

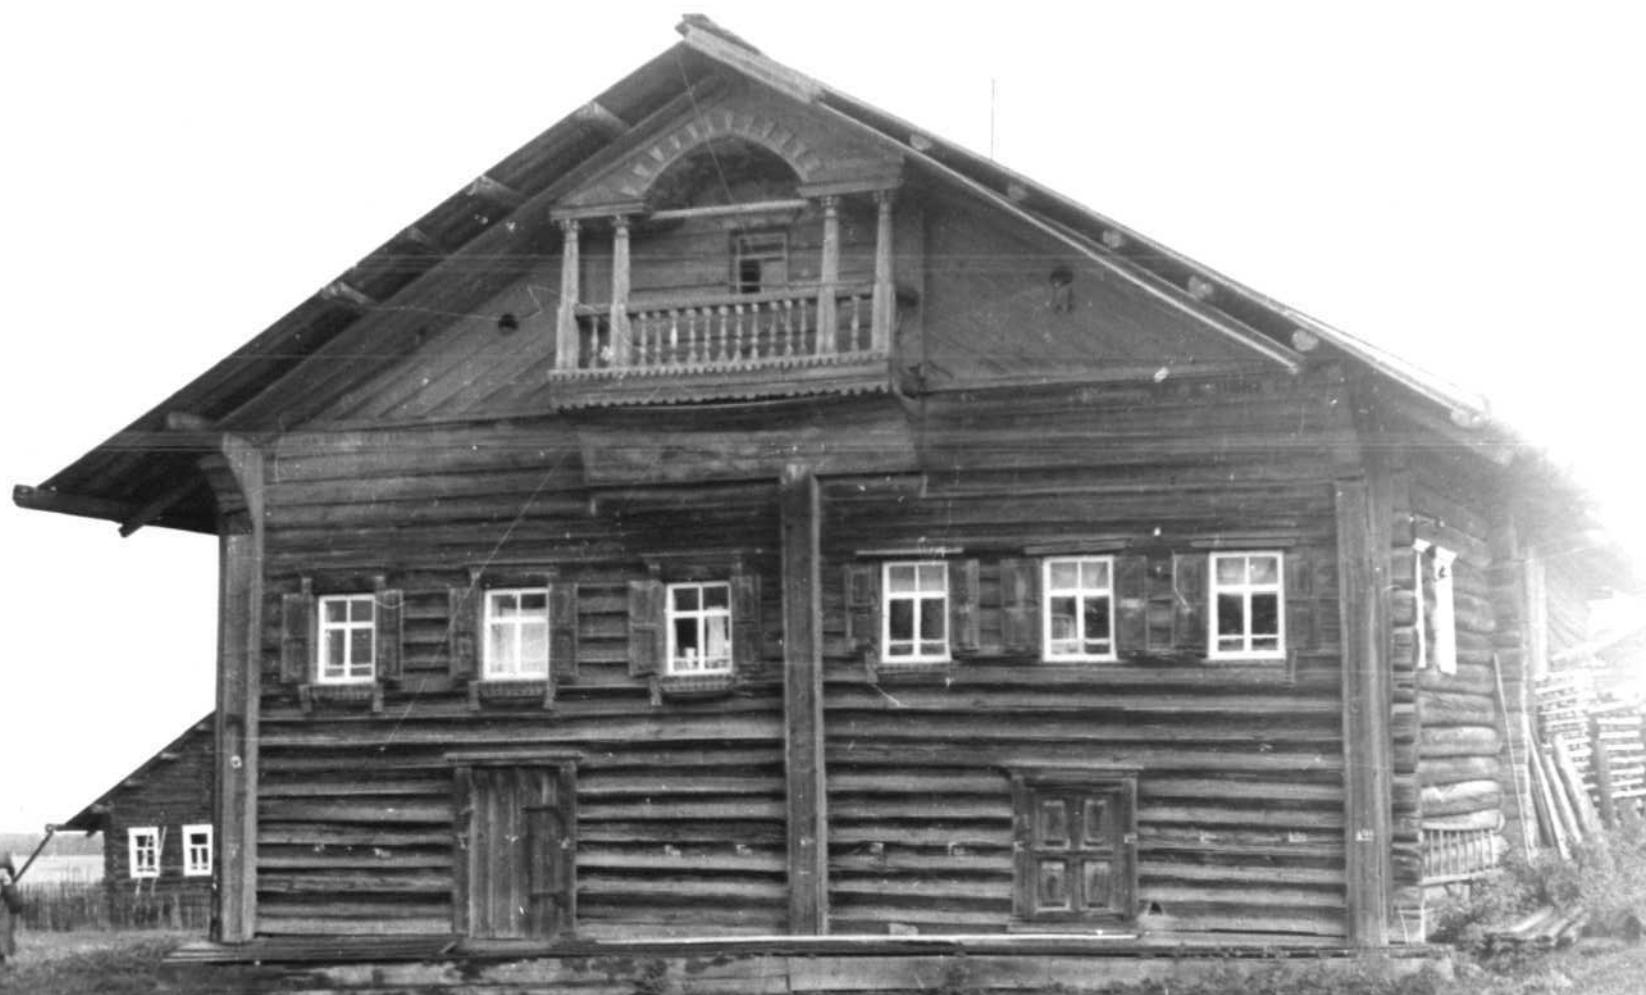
32. Вологодская обл., Нюксенский р-н,
Уфтугский с/с, д. Ивановская.
Дом Попова М.Н., 1862 г.
Общий вид дома в 1979 г.
Фото Гельфера С.В., 1979 г.

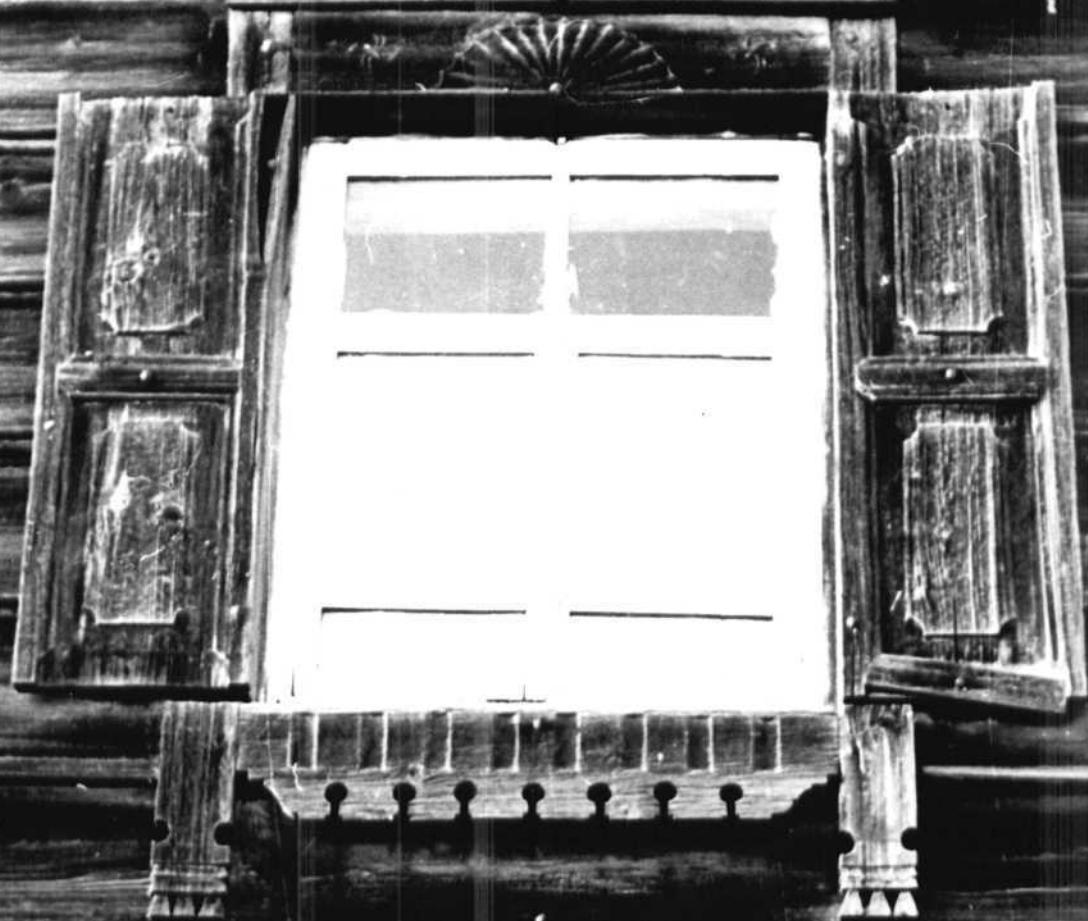
34. Вологодская обл., Нюксенский р-н,
Уфтугский с/с, д. Ивановская.

Окно на главном фасаде.

Большое внимание в декоративном убранстве дома было уделено наличникам окон. Так, окно светелки украшено резным навершиком с тонкой профилировкой, порезкой модульонами в верхней части и тремя пальметтами – в нижней его части (фото 13); детали резьбы были выделены полихромной покраской. Стены жилой части оббиты калеванными досками, некогда окрашенными в буро-красный цвет; на фоне этой обшивки выделяются наличники окон жилой части – с прямыми сандриками, завершенными профилированной полочкой и в поле украшенными пальметтой, филенчатыми ставнями по бокам проёмов (фото 16). Нижняя доска наличников фигурно вырезана, с отверстиями, выполненными буравом, а плоскость доски разделена выемками, сделанными полукруглой стамеской (фото 17). Сандрики наличников также сохранили следы полихромной покраски. Боковые обвязки наличников внизу оканчиваются тройной подтёской и тремя кистями (см.на фото 17).

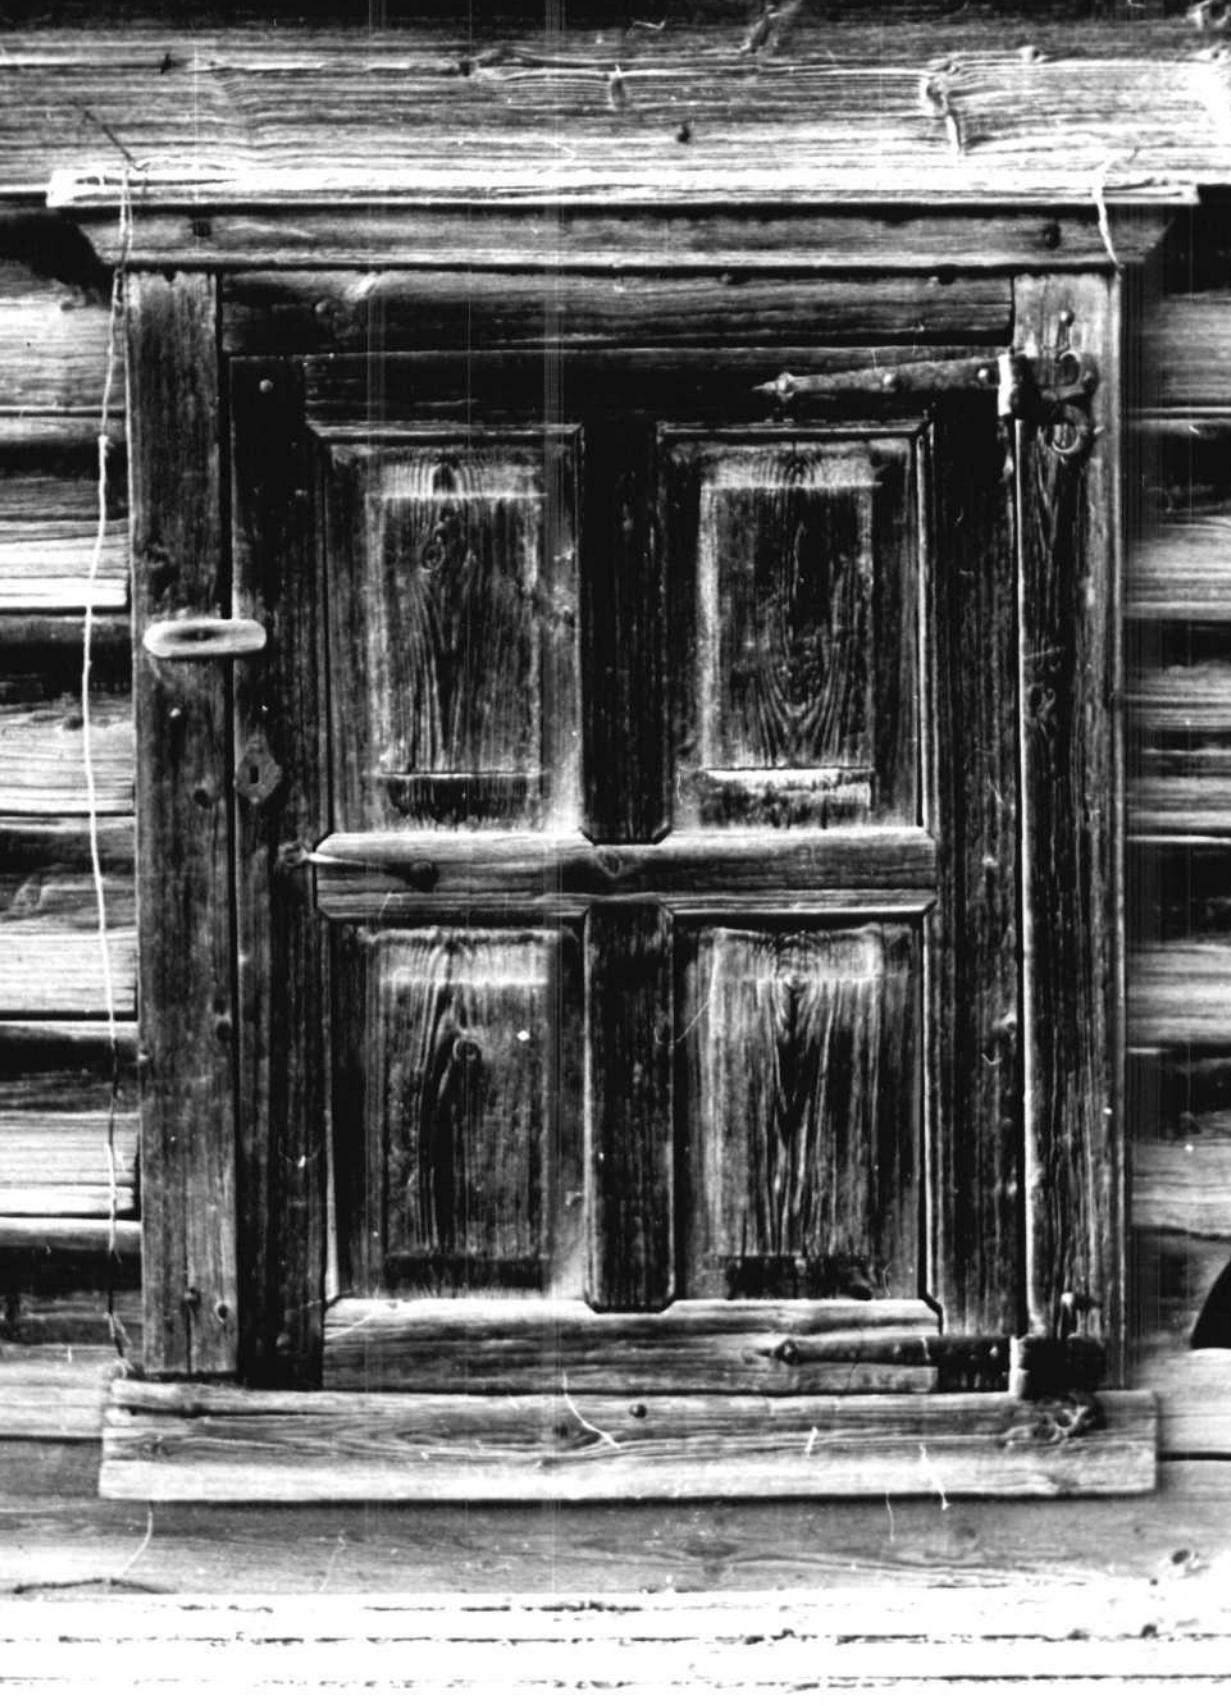
35. Вологодская обл., Нюксенский р-н,
Уфтугский с/с, д. Ивановская.
Дом Попова М.Н., 1862 г.
Наличник окна подклета.
Фото Гельфера С.В., 1979 г.
