П А С П О Р Т

I. НАИМЕНОВАНИЕ ПАМЯТНИКА Усадьба Никольское-Черенчицы. Главный дом.

1780-е годы

IV. АДРЕС (местонахождение) ПАМЯТНИКА Калининская область, Торжокский район,
(АССР, край, область, район, автономная обл.,

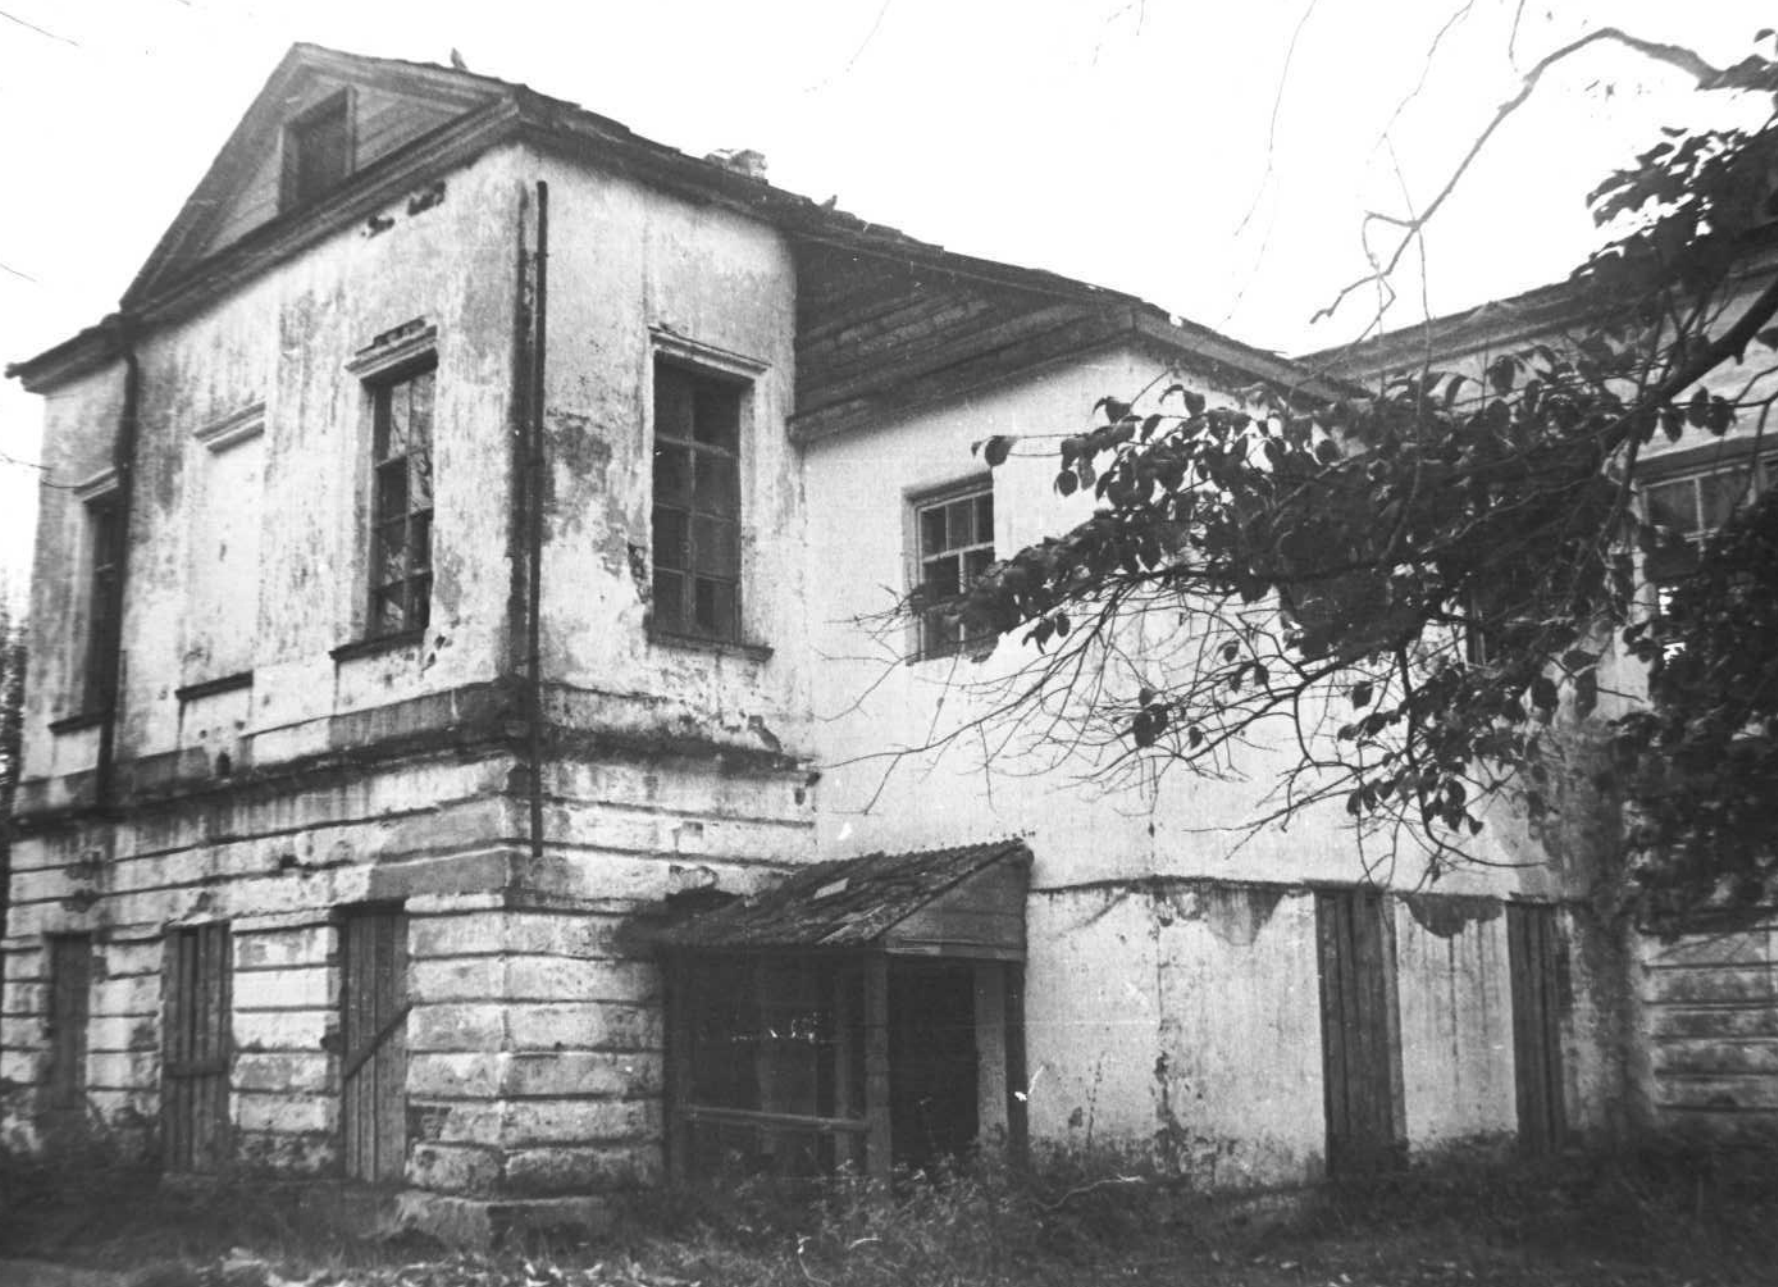
Калининская обл.
Тверской р-н
с. Никольское
Усадьба Никольское-Теремкины
Шавной дом, 1780-е гг.
Франскит северного фасада.

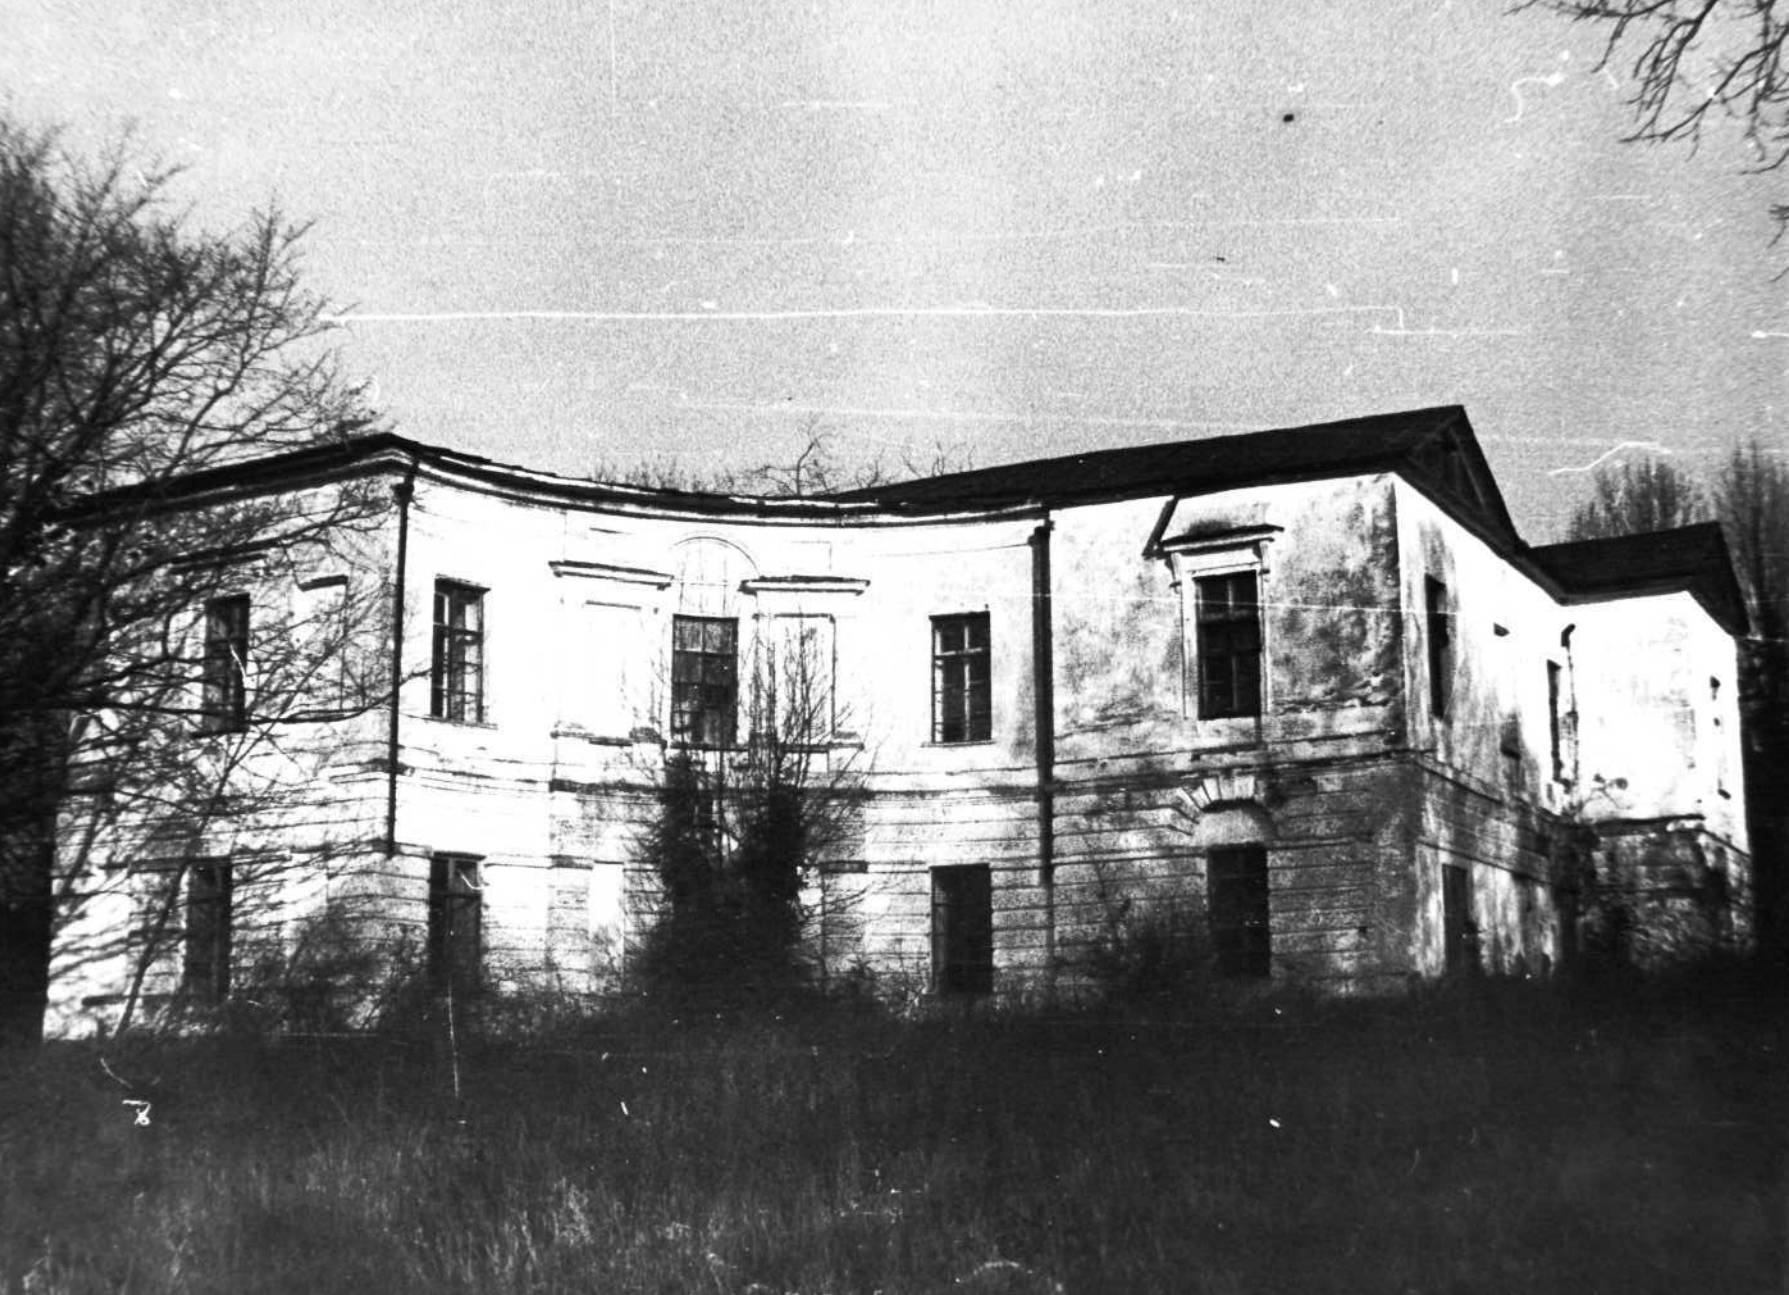
Калнинская обл.
Торжокский р-н
с. Никольское
Усадьба Никольское - Черныши
Главный дом, 1780е гг.
Общий вид с юга.

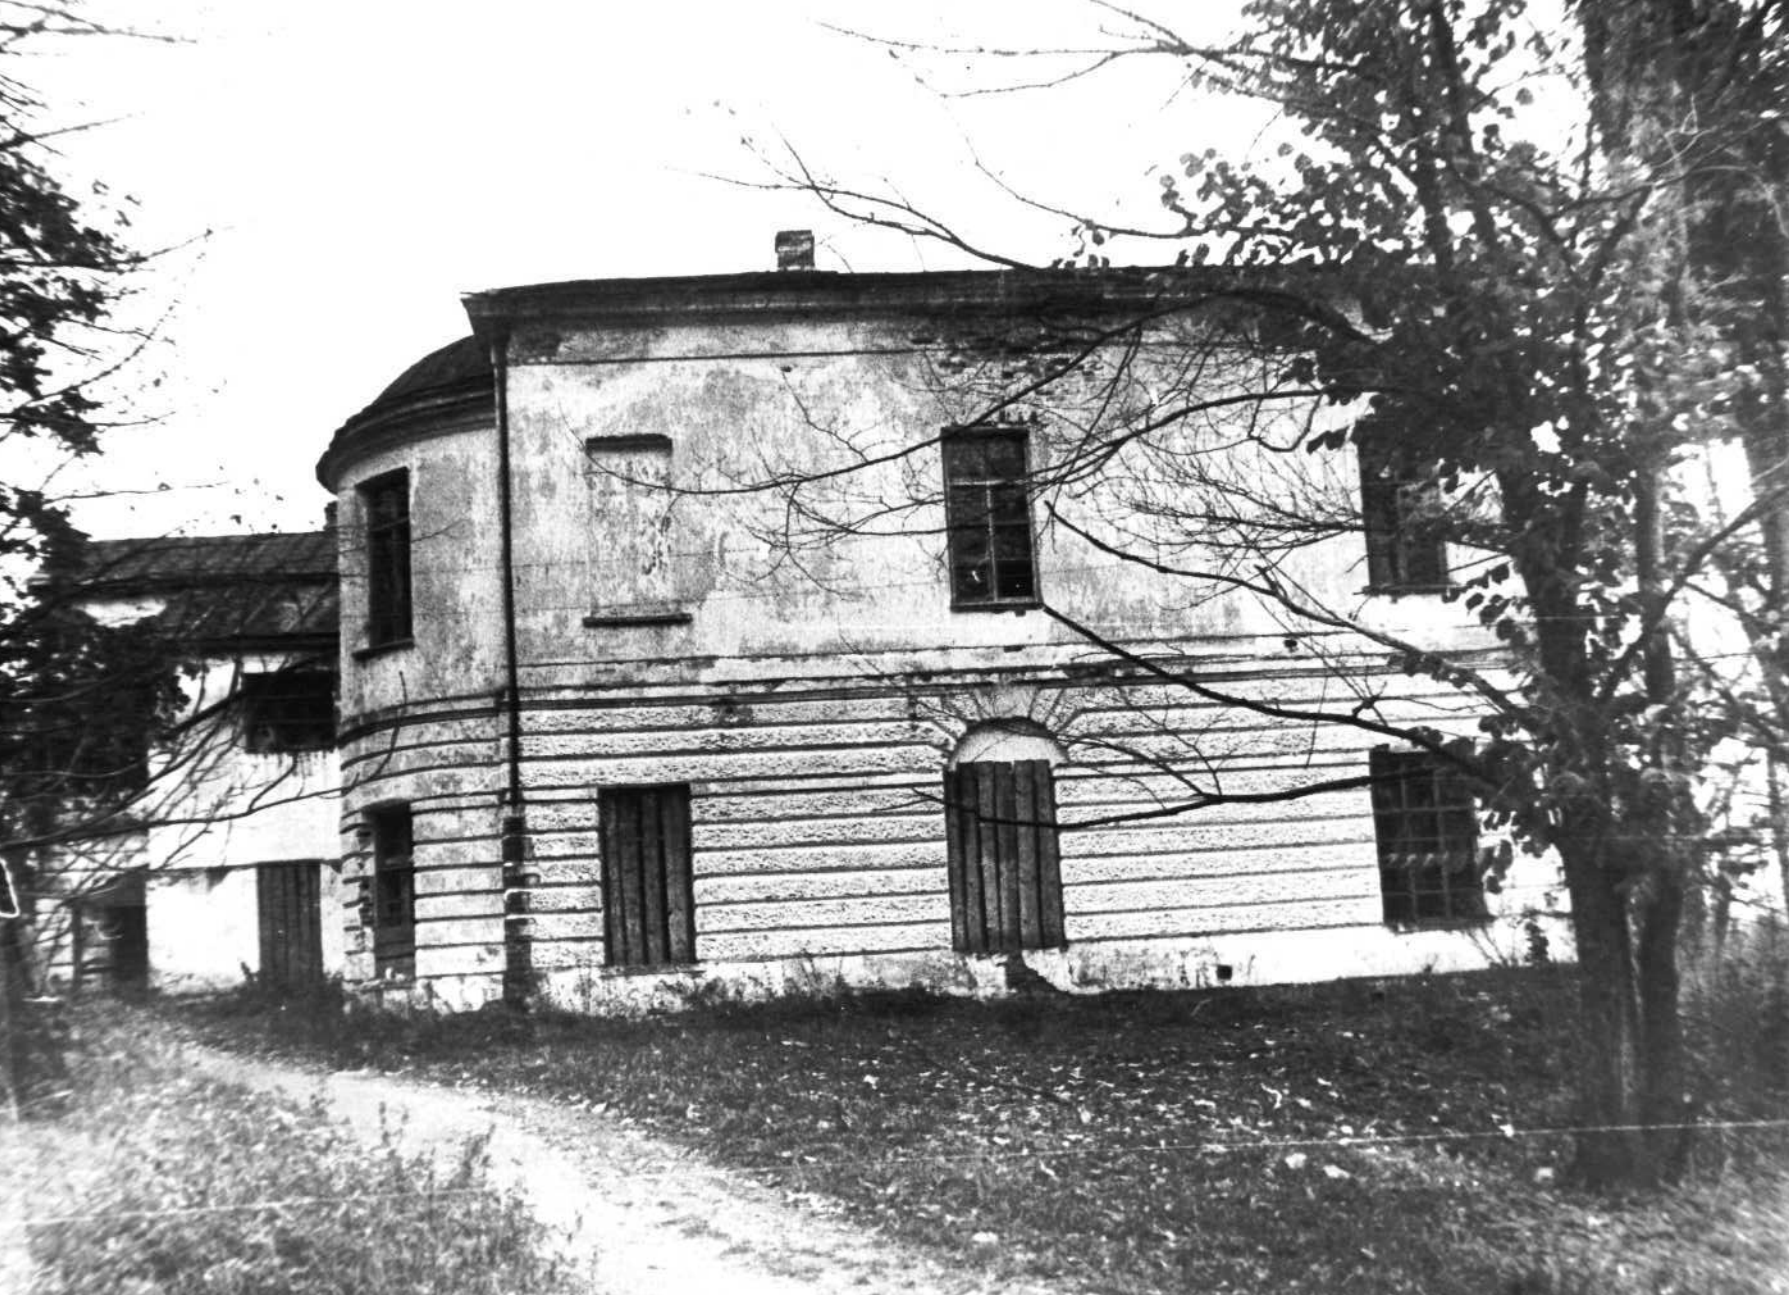
Калининская обл.
Тверской р-н.
с. Никольское
Усадьба Никольское - Чернышино
Главный дом, 1780-е гг.
Общий вид с запада

Утрачена большая часть центрального корпуса дома. К северному фасаду западного флигеля сделана двухэтажная кирпичная пристройка с новой лестницей. Значительные утраты понесло убранство интерьеров здания. Не сохранился балкон на втором этаже южного фасада флигеля и терраса на его западном фасаде.

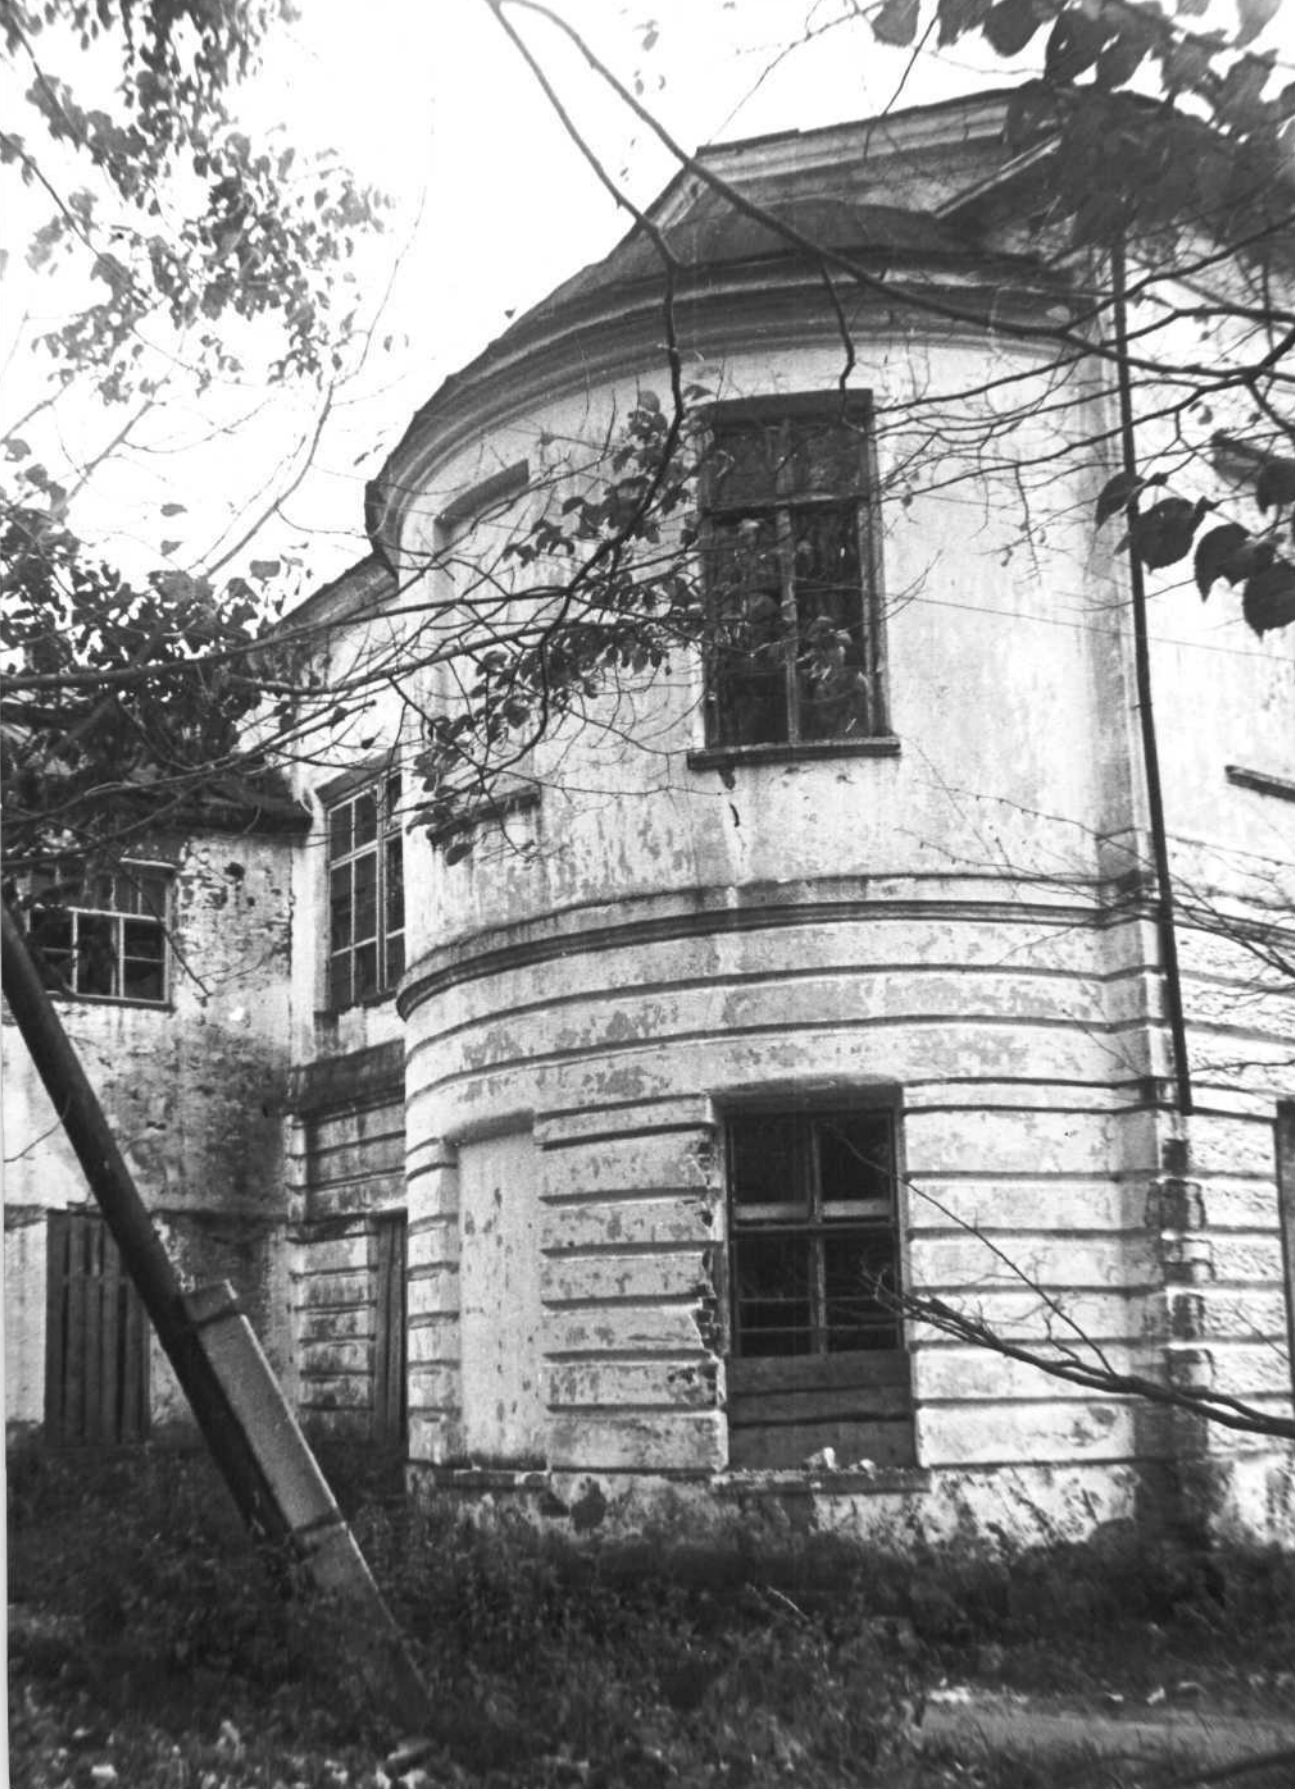
Халхинская обл.
Туркесокский р-н
с. Никольское
Усадьба Никольское. Теренгиных
Главной доли, 1780-е гг.
Фрагмент северного фасада.

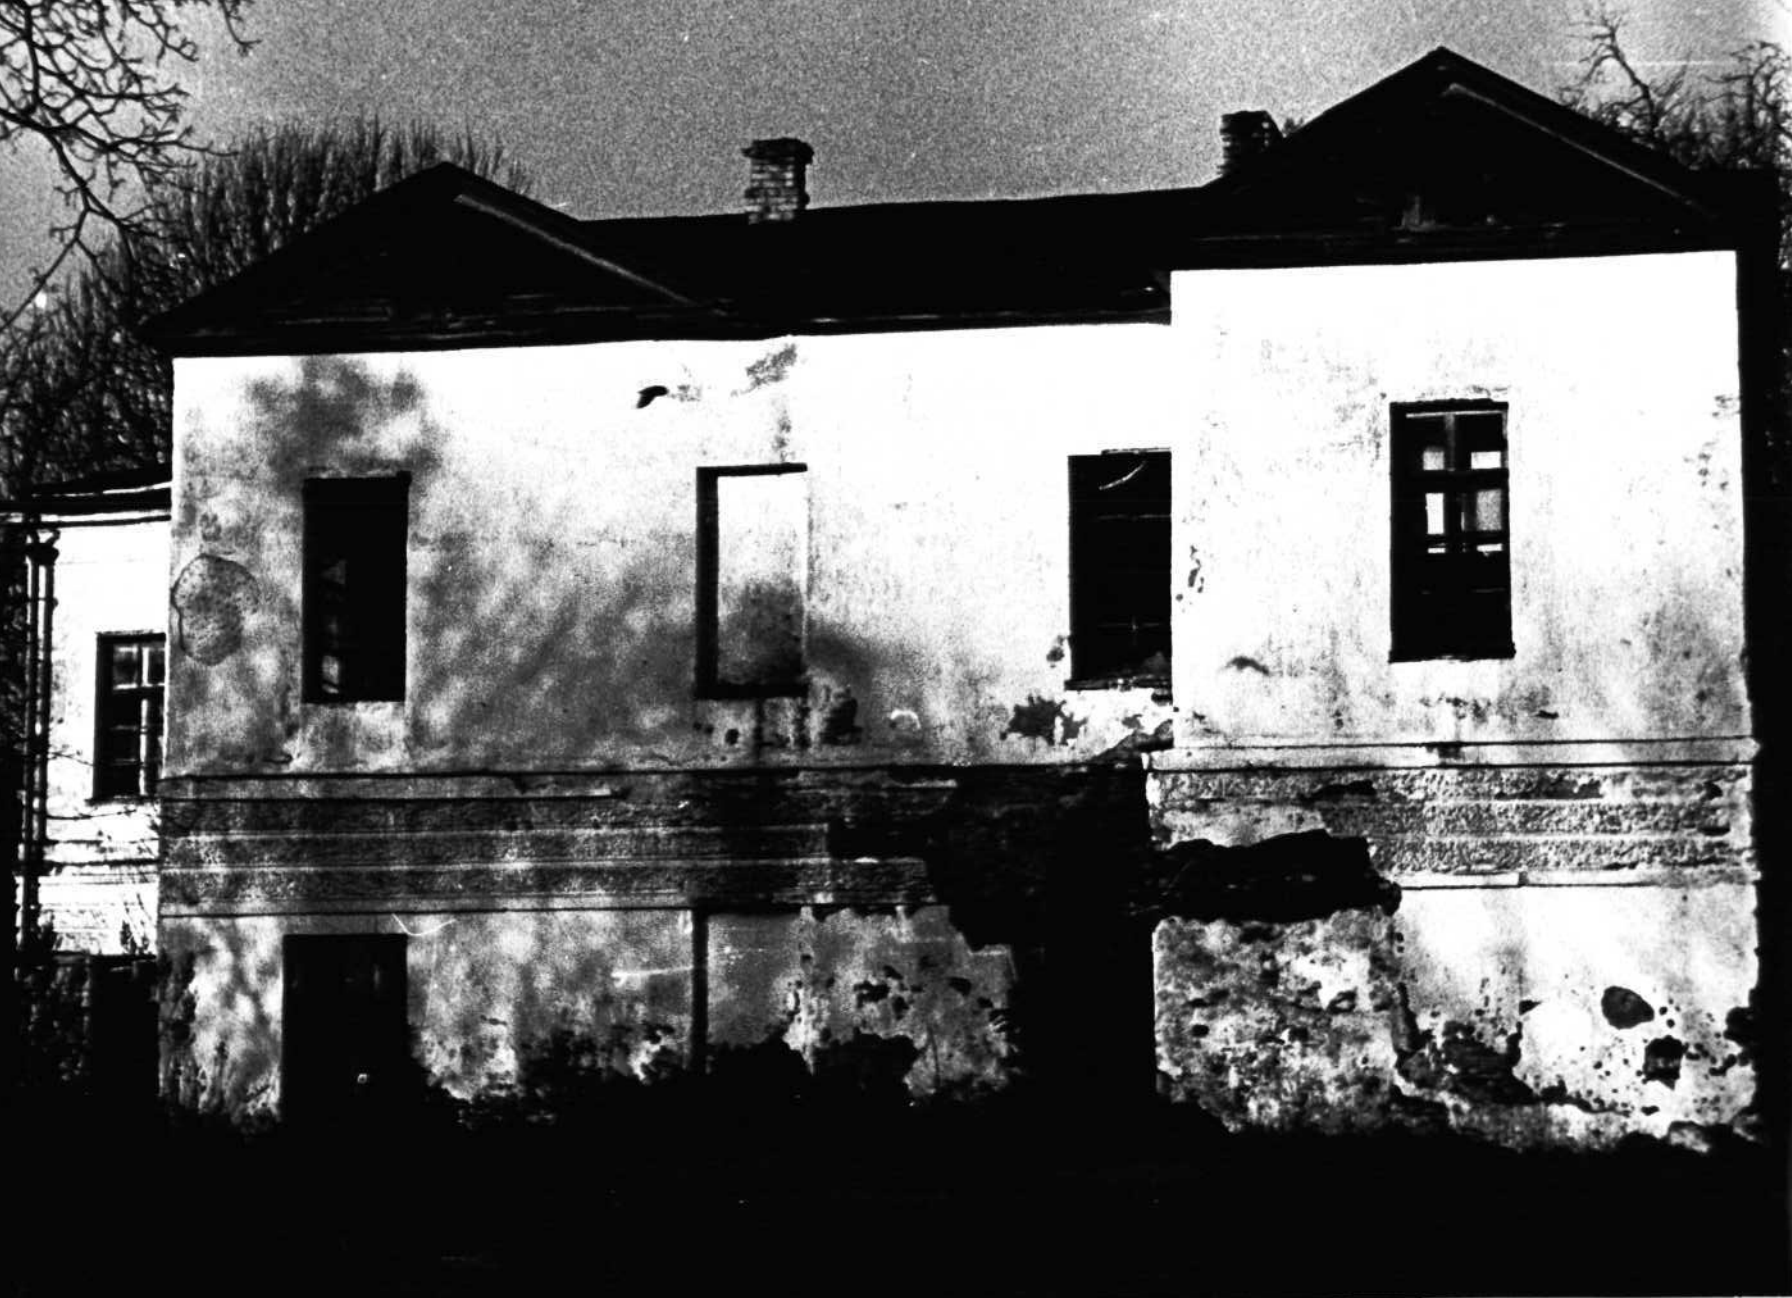
Калининская обл., Горожанский р-он,
с. Никольское.
д. Никольское - Черенгичи.
Мявский дом, 1780-е гг.
Общий вид восточного фасада.

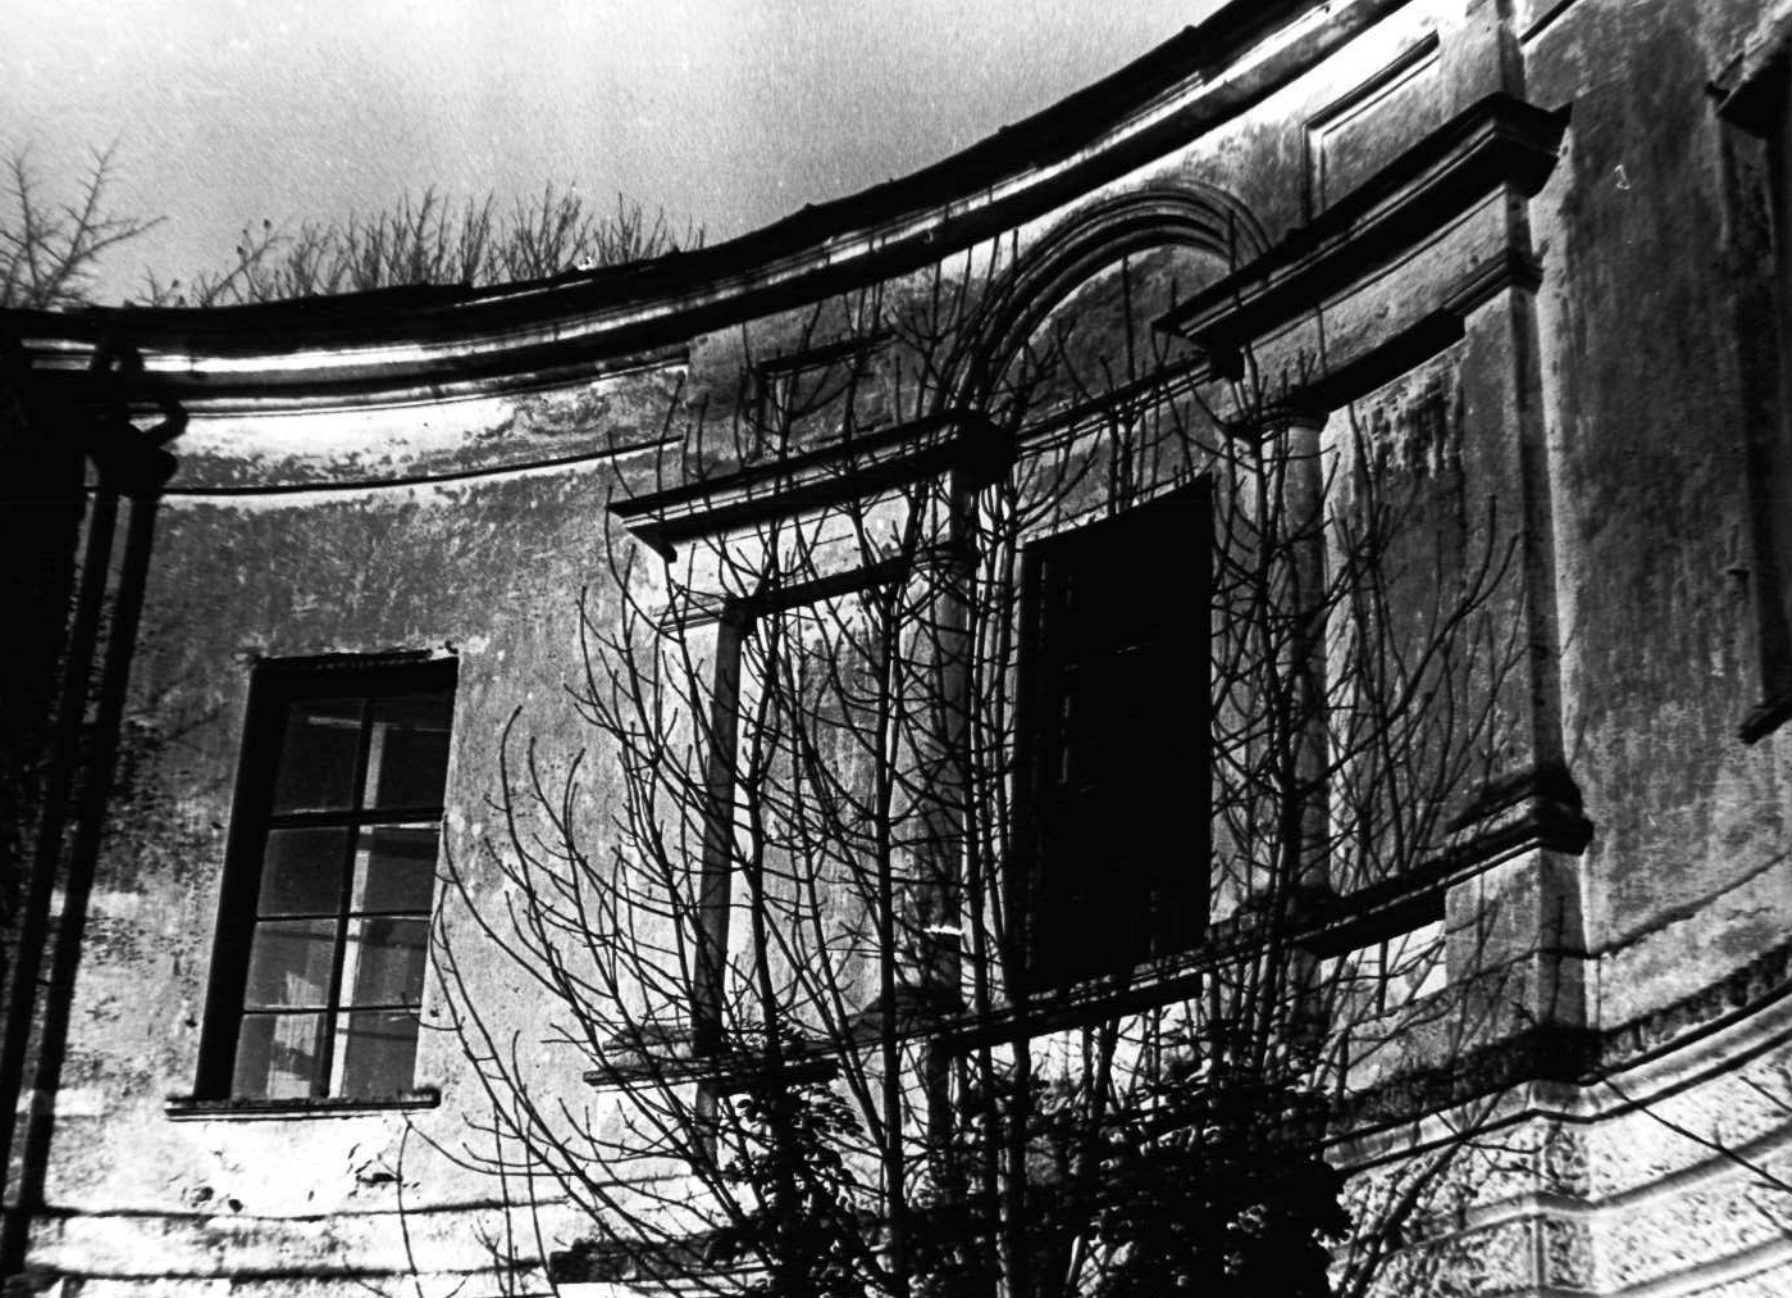
Окна 2-го этажа на южном фасаде.

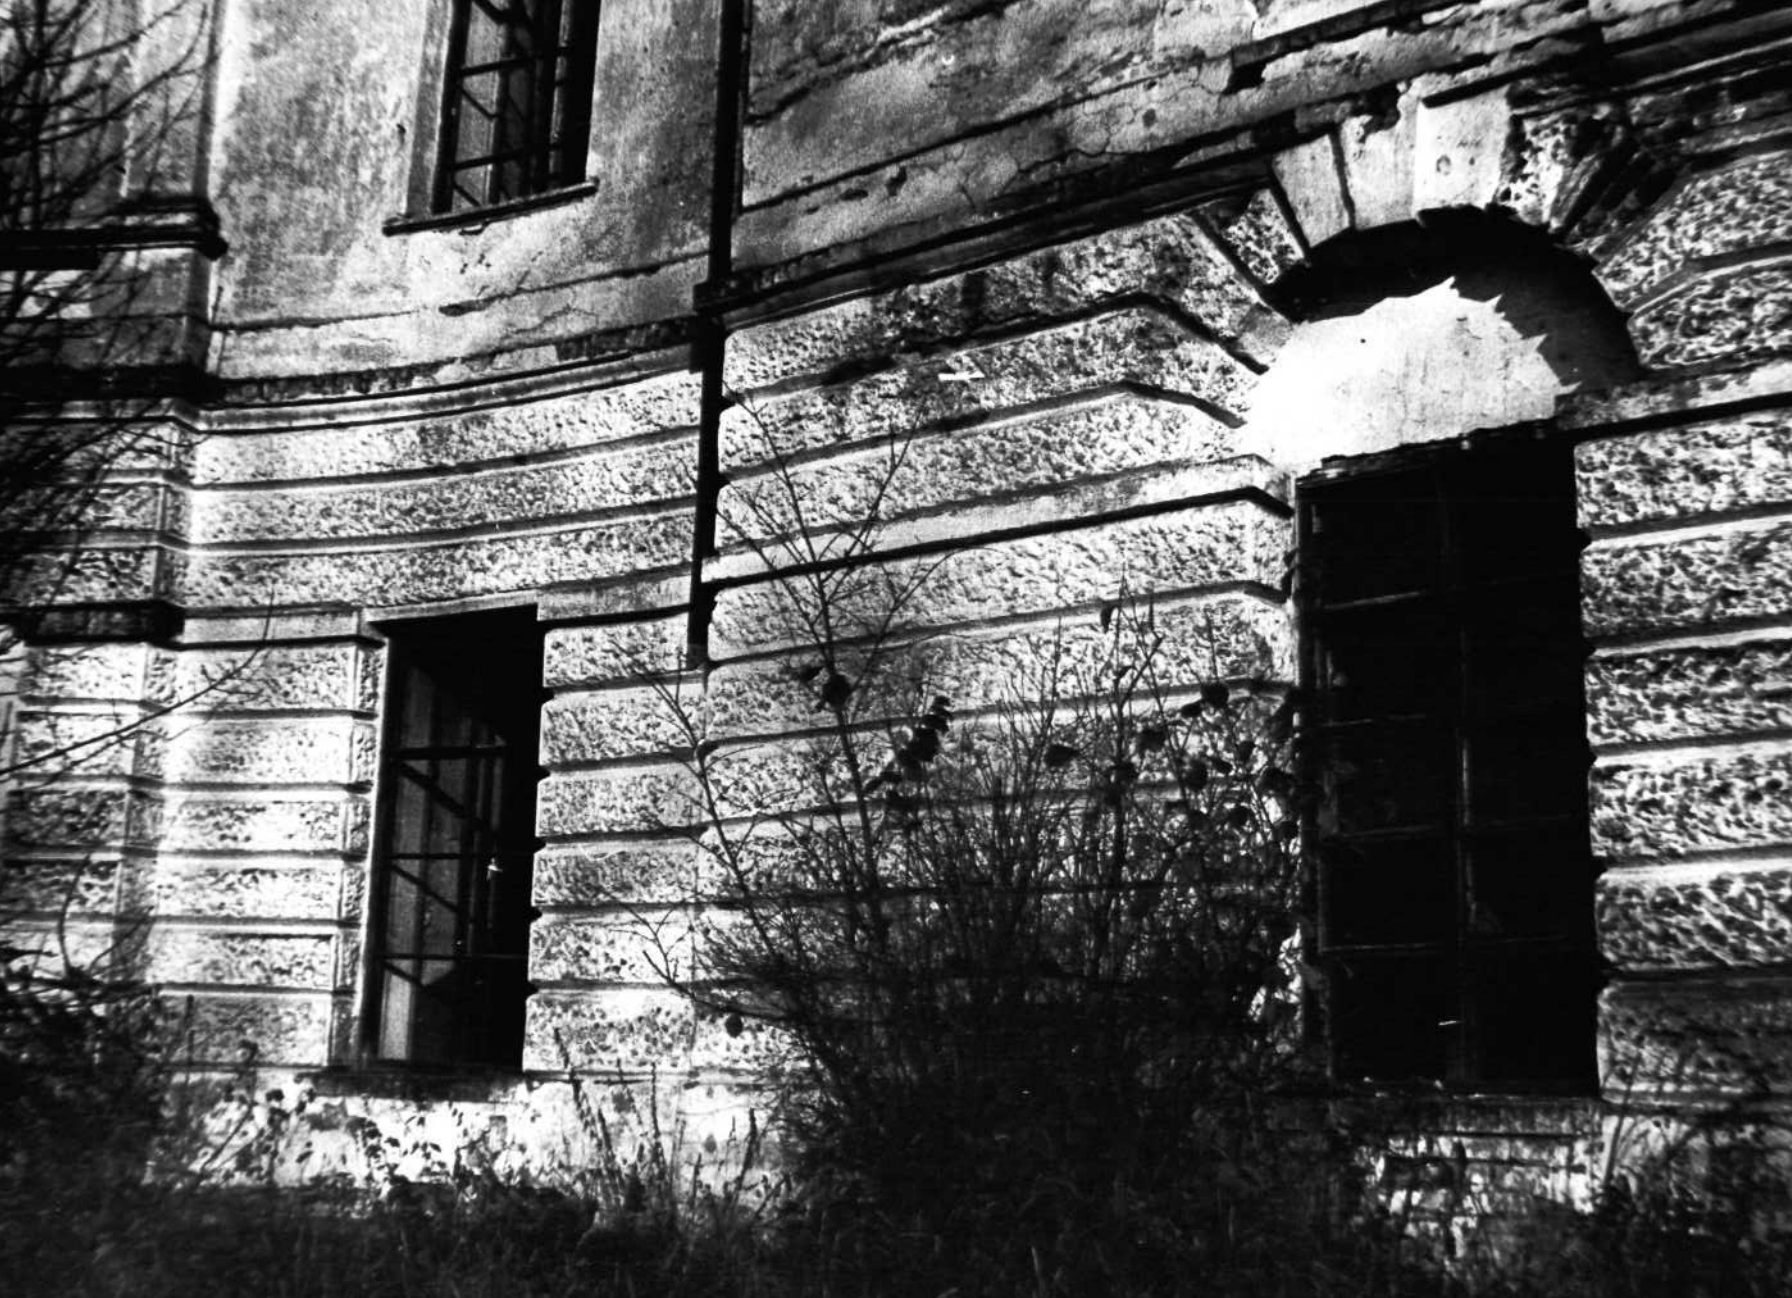
горизонтальным рустом. Руст южного фасада обработан "под шубу", что характерно для архитектуры второй половины XIX века. Вместе с тем, в монографии о Львове эта деталь декора относится ко времени постройки западного флигеля, благодаря чему он приобретает тектонически более грузный характер. Центральная часть галереи выделена слегка выступающим ризалитом, имеющим трехосевое построение. На уровне второго этажа ризалит оформлен своеобразными полуколонками, фланкирующими центральный проем. Базы пилястр и полуколонн выполнены из белого камня. Некоторые окна второго этажа увенчаны кирпичными сандриками на кронштейнах. Подоконные плиты обоих этажей белокаменные. Венчающий карниз также сделан из белого камня /частично заменен деревянным/.

Руст нежного дерева.

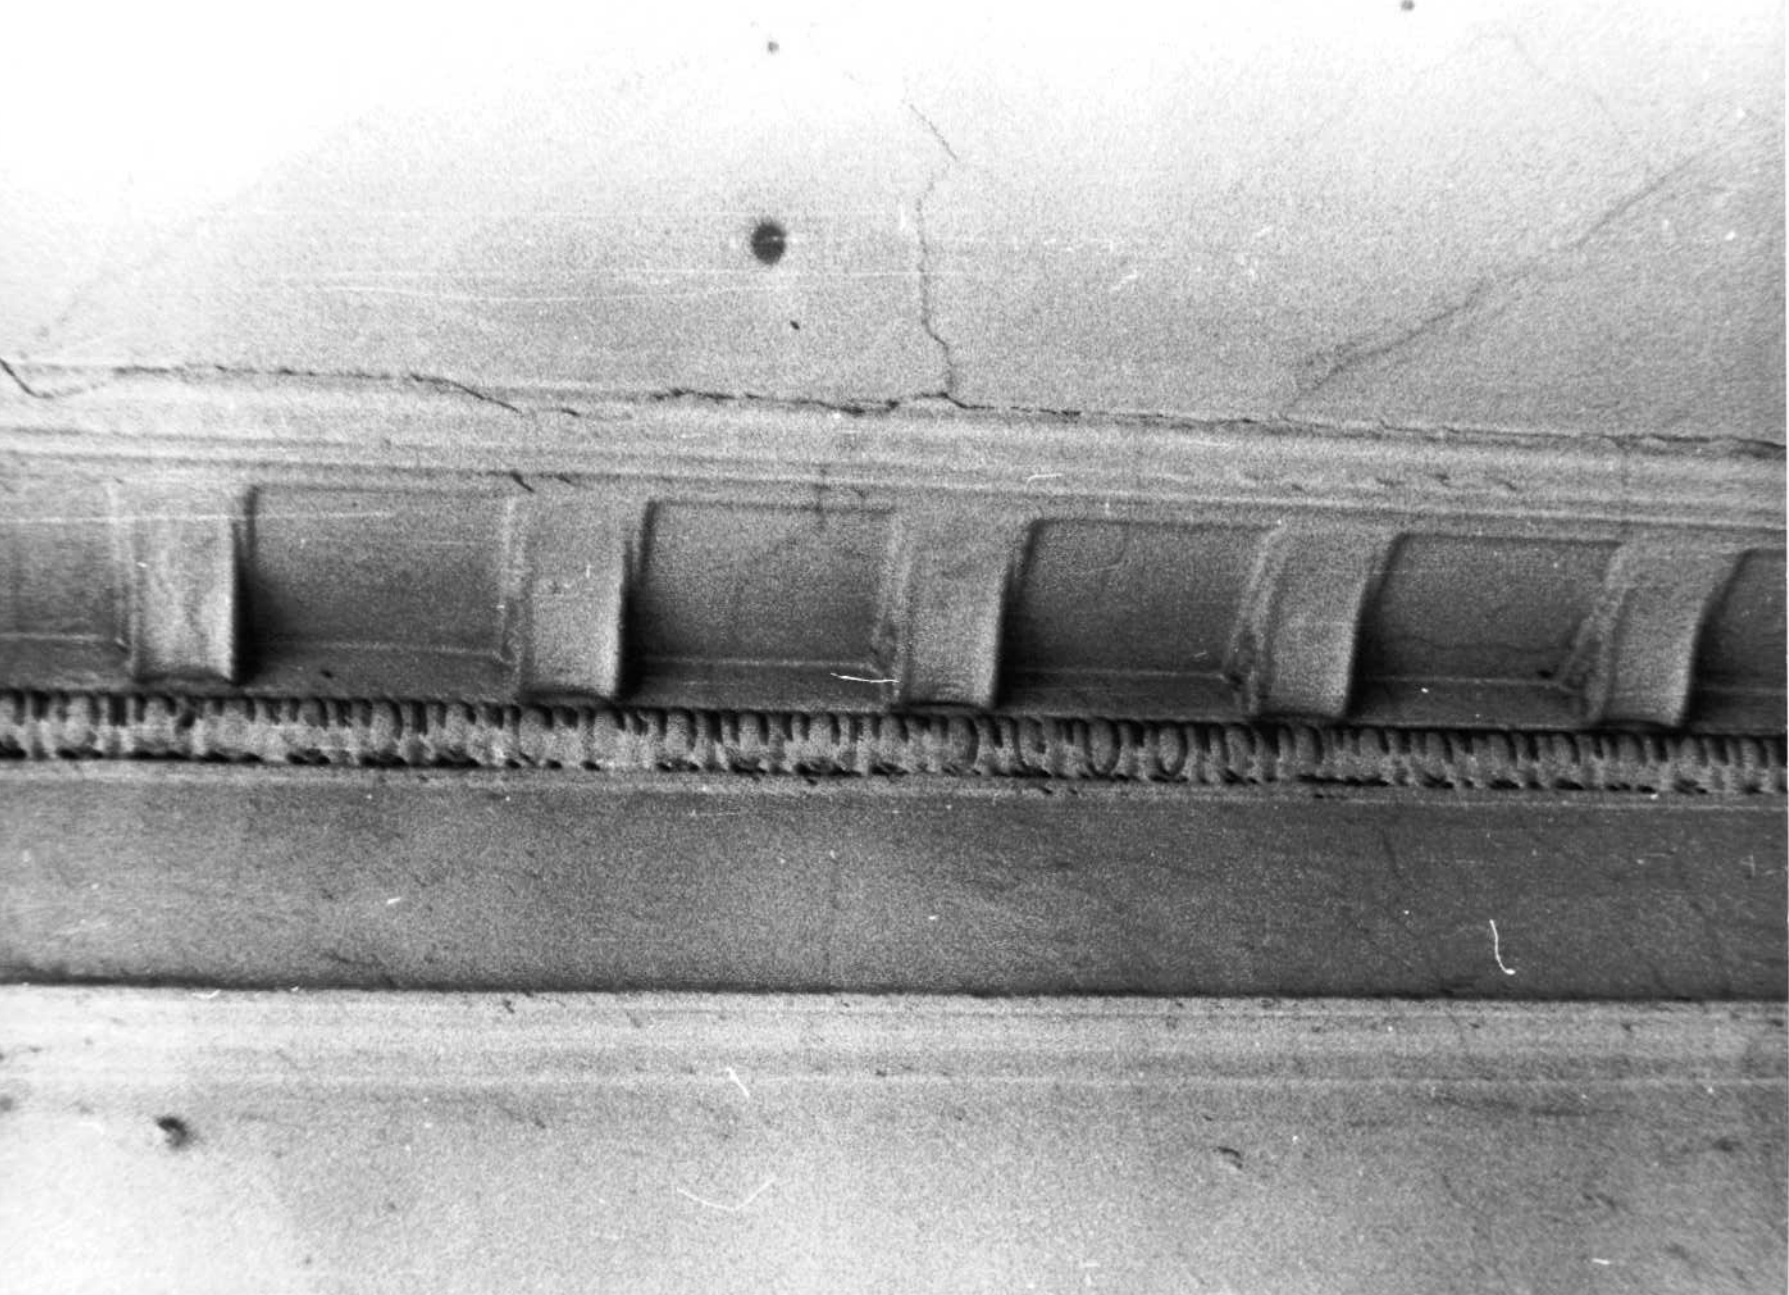
белой кафельной печи. В комнатах первого этажа имеются тянутые карнизы и одностворчатые филенчатые двери. В помещениях второго этажа потолки украшены лепными карнизами. Помимо одностворчатых сохранились двустворчатые парадные двери с филенками. В некоторых помещениях пол выстлан наборным паркетом.

Фрагмент карниза 2-го этажа.

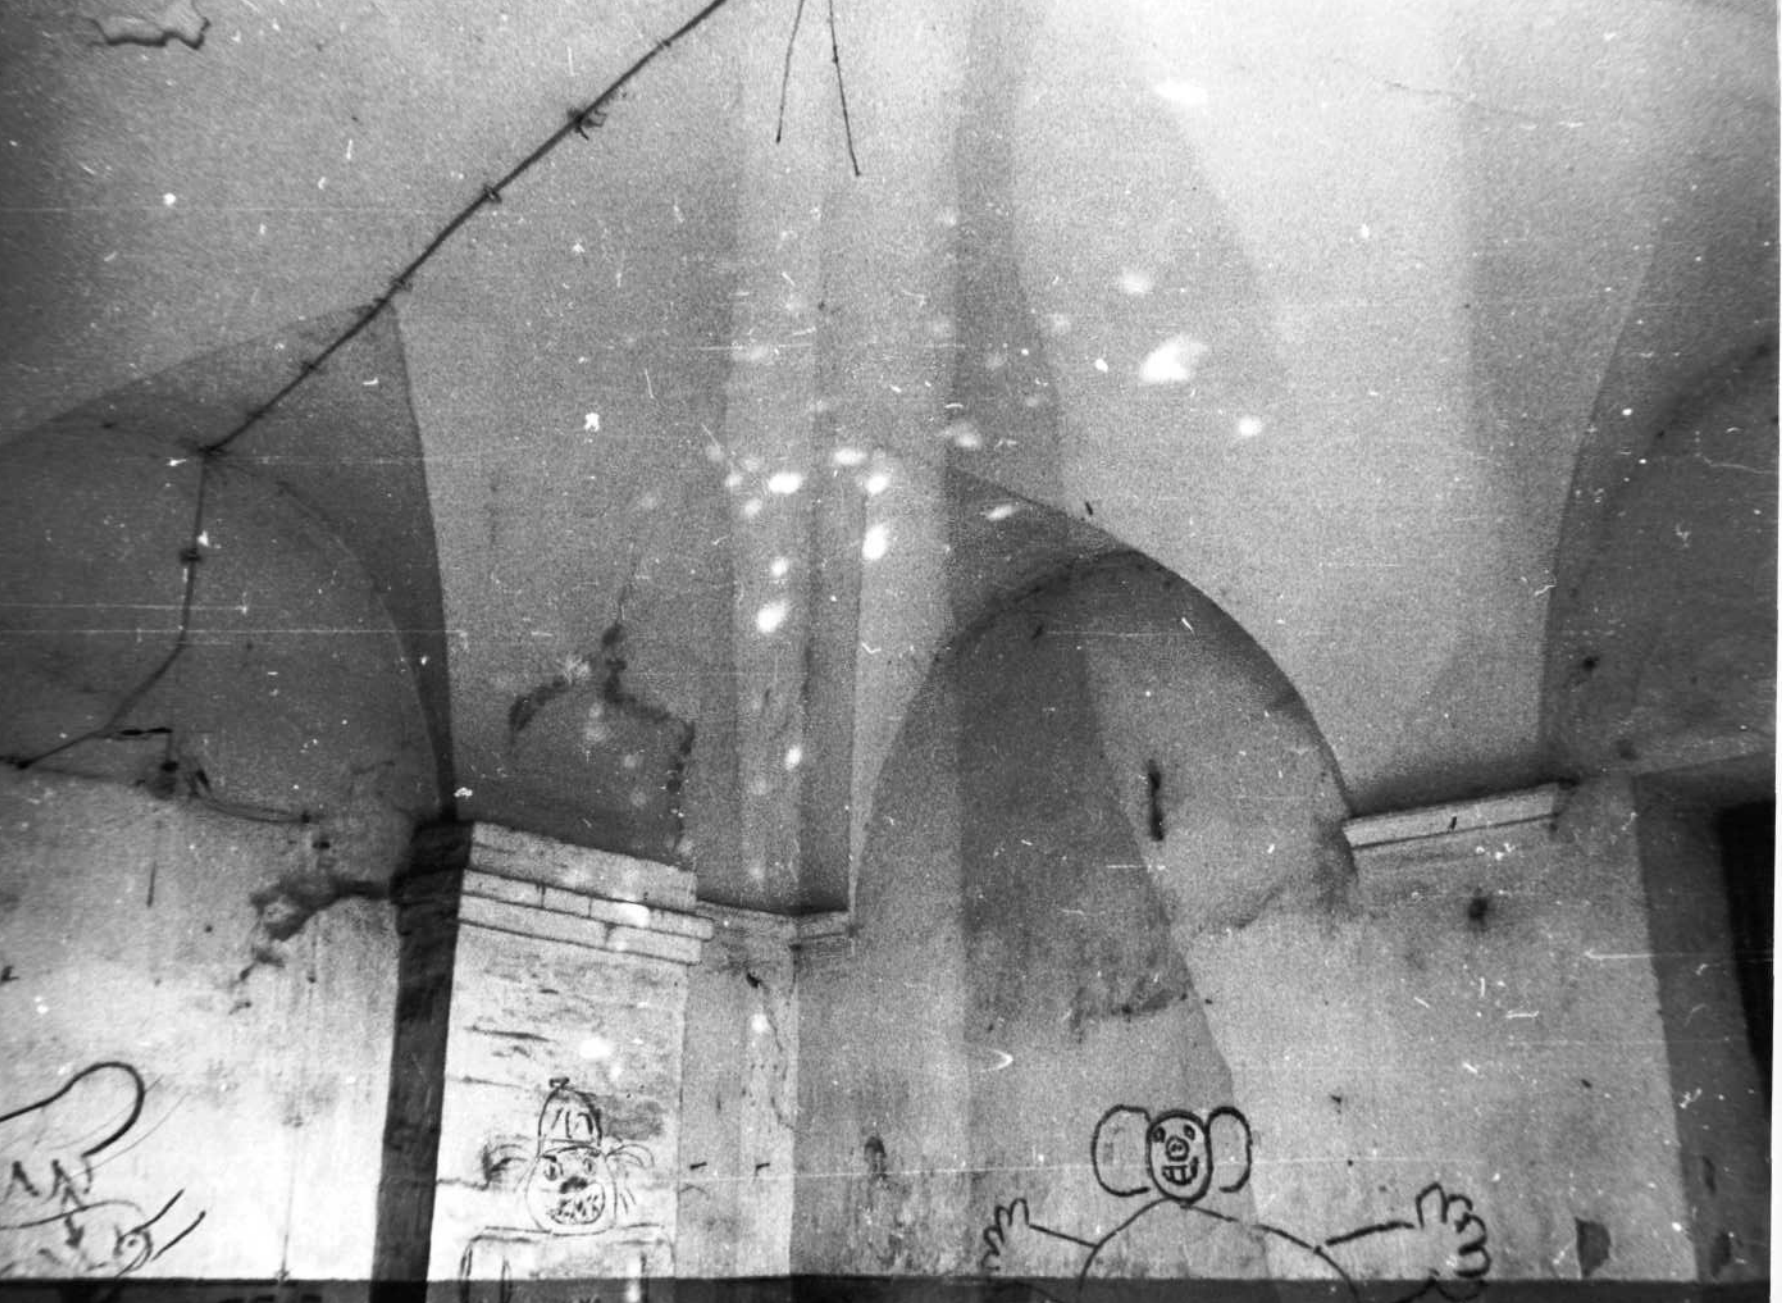
Внутренняя планировка обоих этажей почти одинакова. Вдоль западного фасада центрального корпуса расположена анфилада из трех комнат. В нижнем этаже два угловых помещения перекрыты сомкнутыми сводами. Обширная галерея - переход соединяет центральный корпус с флигелем, который занят двумя комнатами. В полукруглой галерее размещена деревянная лестница на второй этаж. В анфиладе центрального корпуса на втором этаже угловую северную комнату занимала столовая, в южной располагалась гостиная. В центральной комнате находится деревянная лестница на чердак /первоначально она вела на антресоли/. Планировка флигеля и перехода аналогична композиции нижнего этажа. Под угловым северным помещением центрального корпуса расположен погреб, перекрытый коробовым сводом.

Калининская обл.
Морскойский р-н
с. Никольское
Усадьба Никольское-Теремкины
Шавной дом, 1980е гг.
Свод с ушной восточной комнатой [точно]
