П А С П О Р Т

I. НАИМЕНОВАНИЕ ПАМЯТНИКА Усадьба Никольское-Черенчицы. Главный дом.

1780-е годы

IV. АДРЕС (местонахождение) ПАМЯТНИКА Калининская область, Торжокский район,
(АССР, край, область, район, автономная обл.,

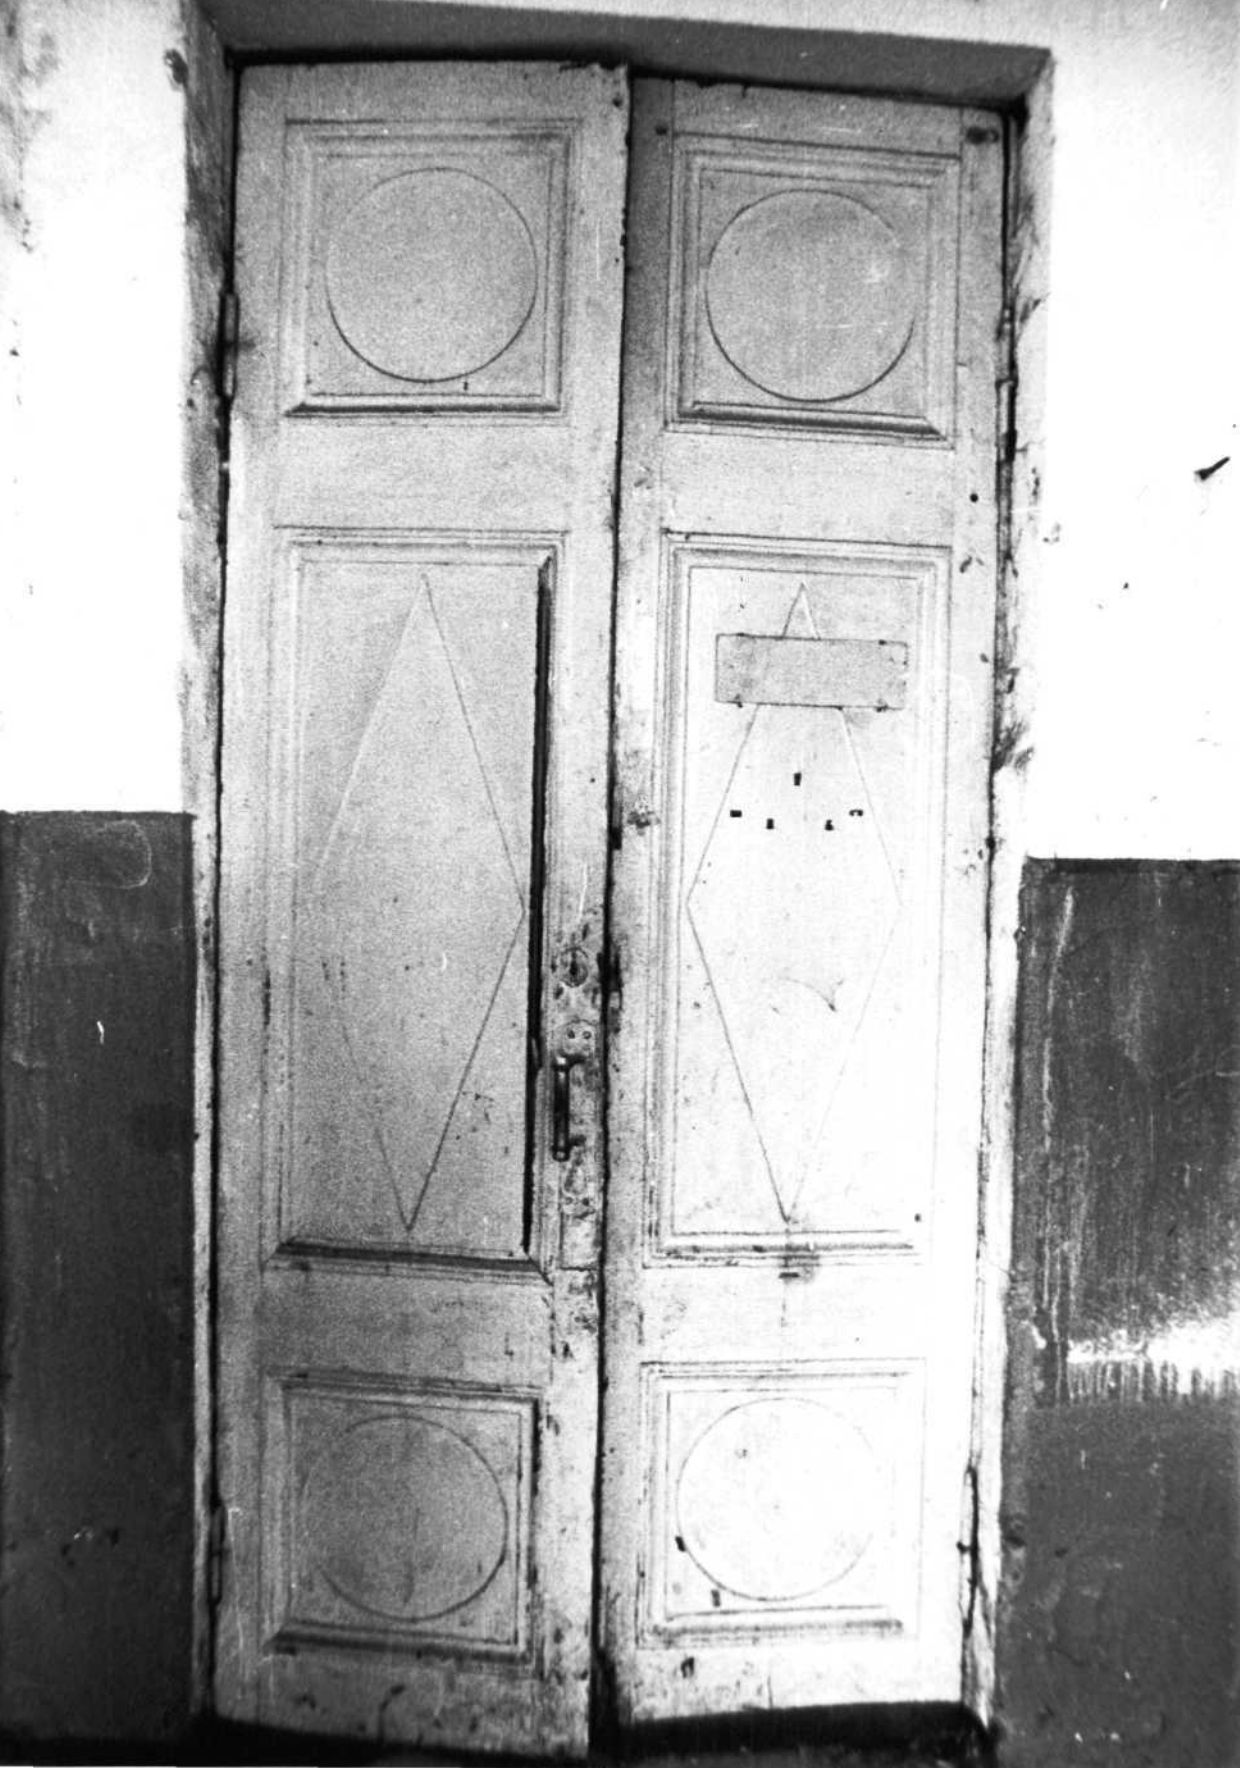
белой кафельной печи. В комнатах первого этажа имеются тянутые карнизы и одностворчатые филенчатые двери. В помещениях второго этажа потолки украшены лепными карнизами. Помимо одностворчатых сохранились двустворчатые парадные двери с филенками. В некоторых помещениях пол выстлан наборным паркетом.

Карандаш двери 2-го этажа.

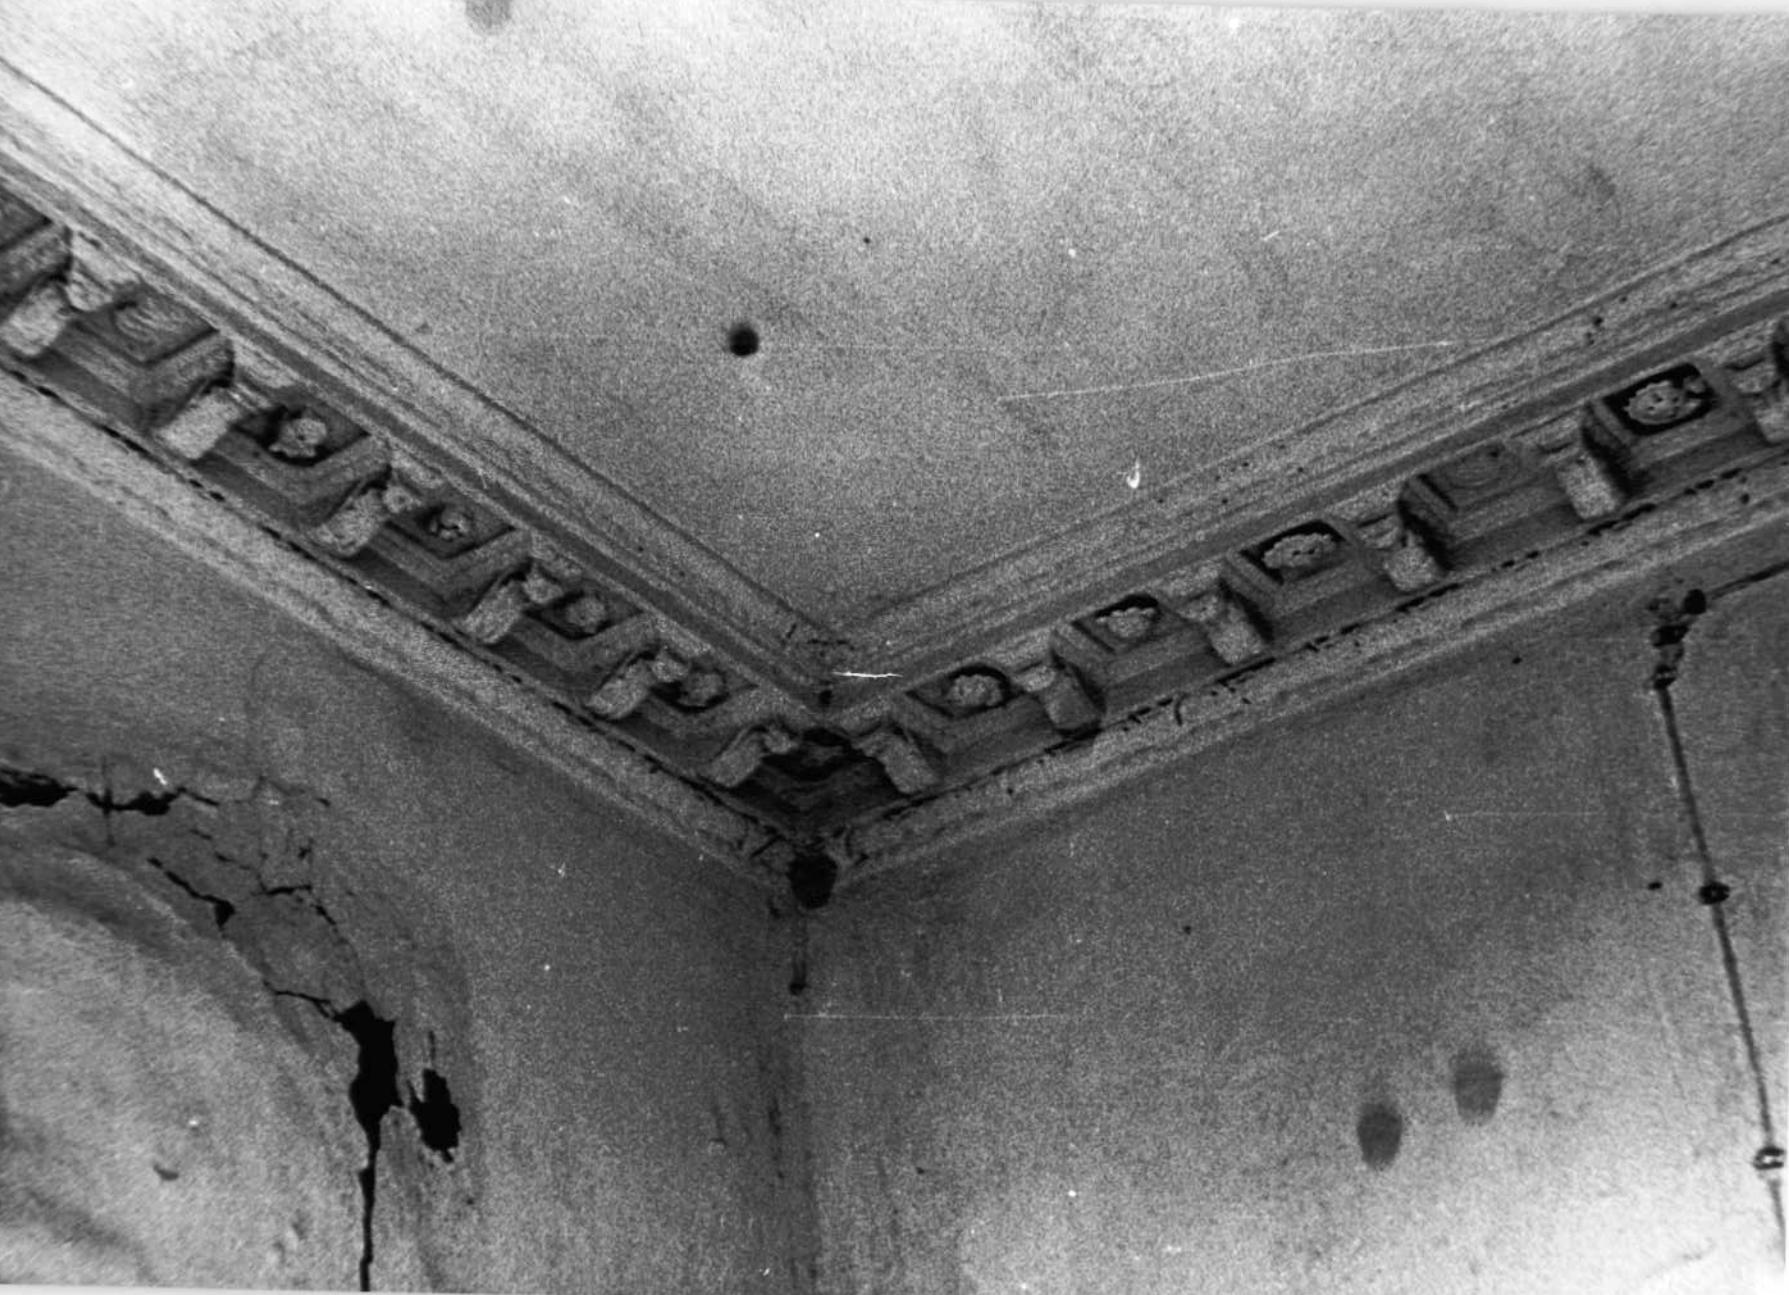
Интерьер. Фрагмент карниза 2 ^{го} этажа

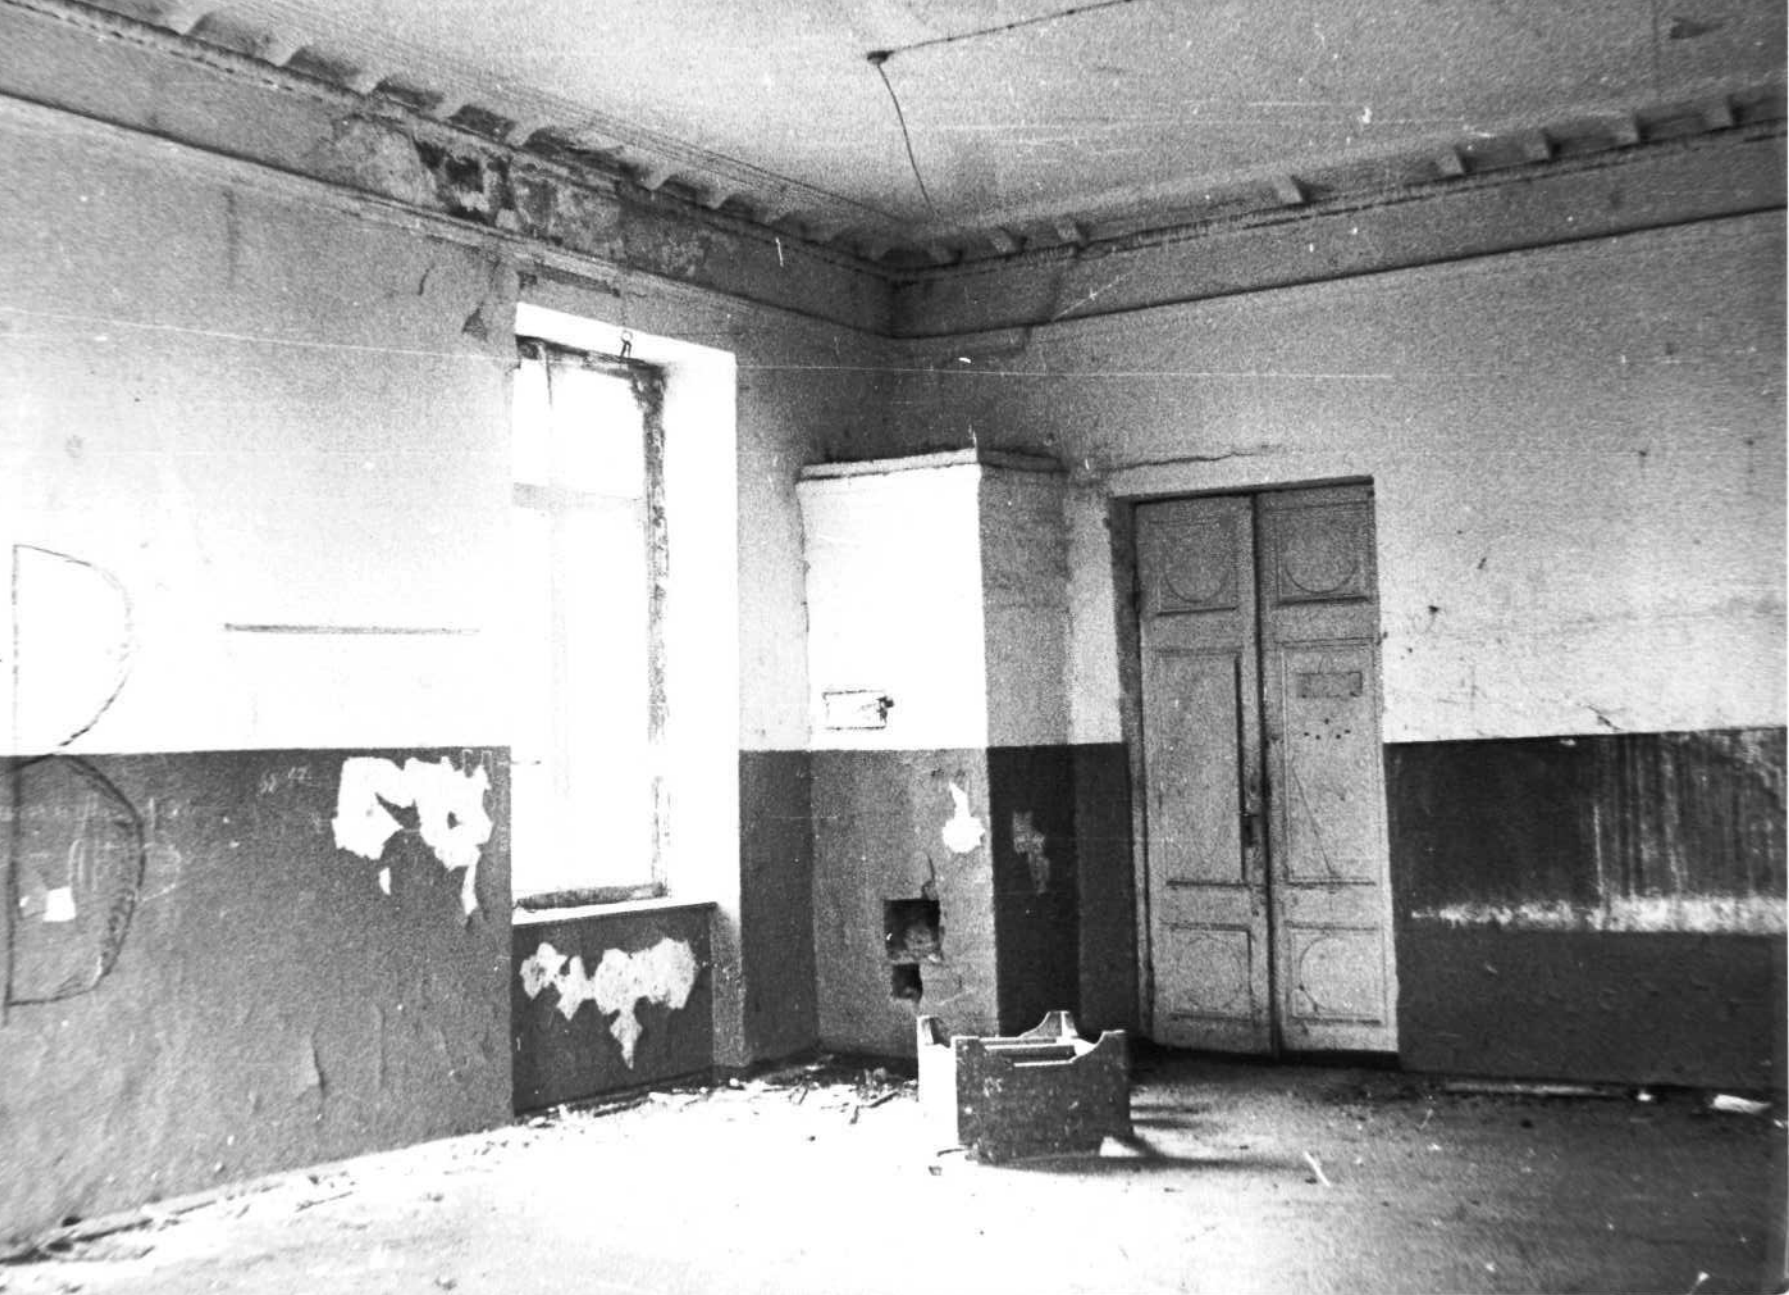
Калининская обл.
Торжокский р-н
с. Никольское
Усадьба Никольское - Теренинских
Главный дом, 1780-е гг.
Парадная комната 2^{го} этажа.
