П А С П О Р Т

Храмовый комплекс церквей Иоанна Предтечи и

I. НАИМЕНОВАНИЕ ПАМЯТНИКА Черниговских чудотворцев. Церковь Михаила и

1675 год

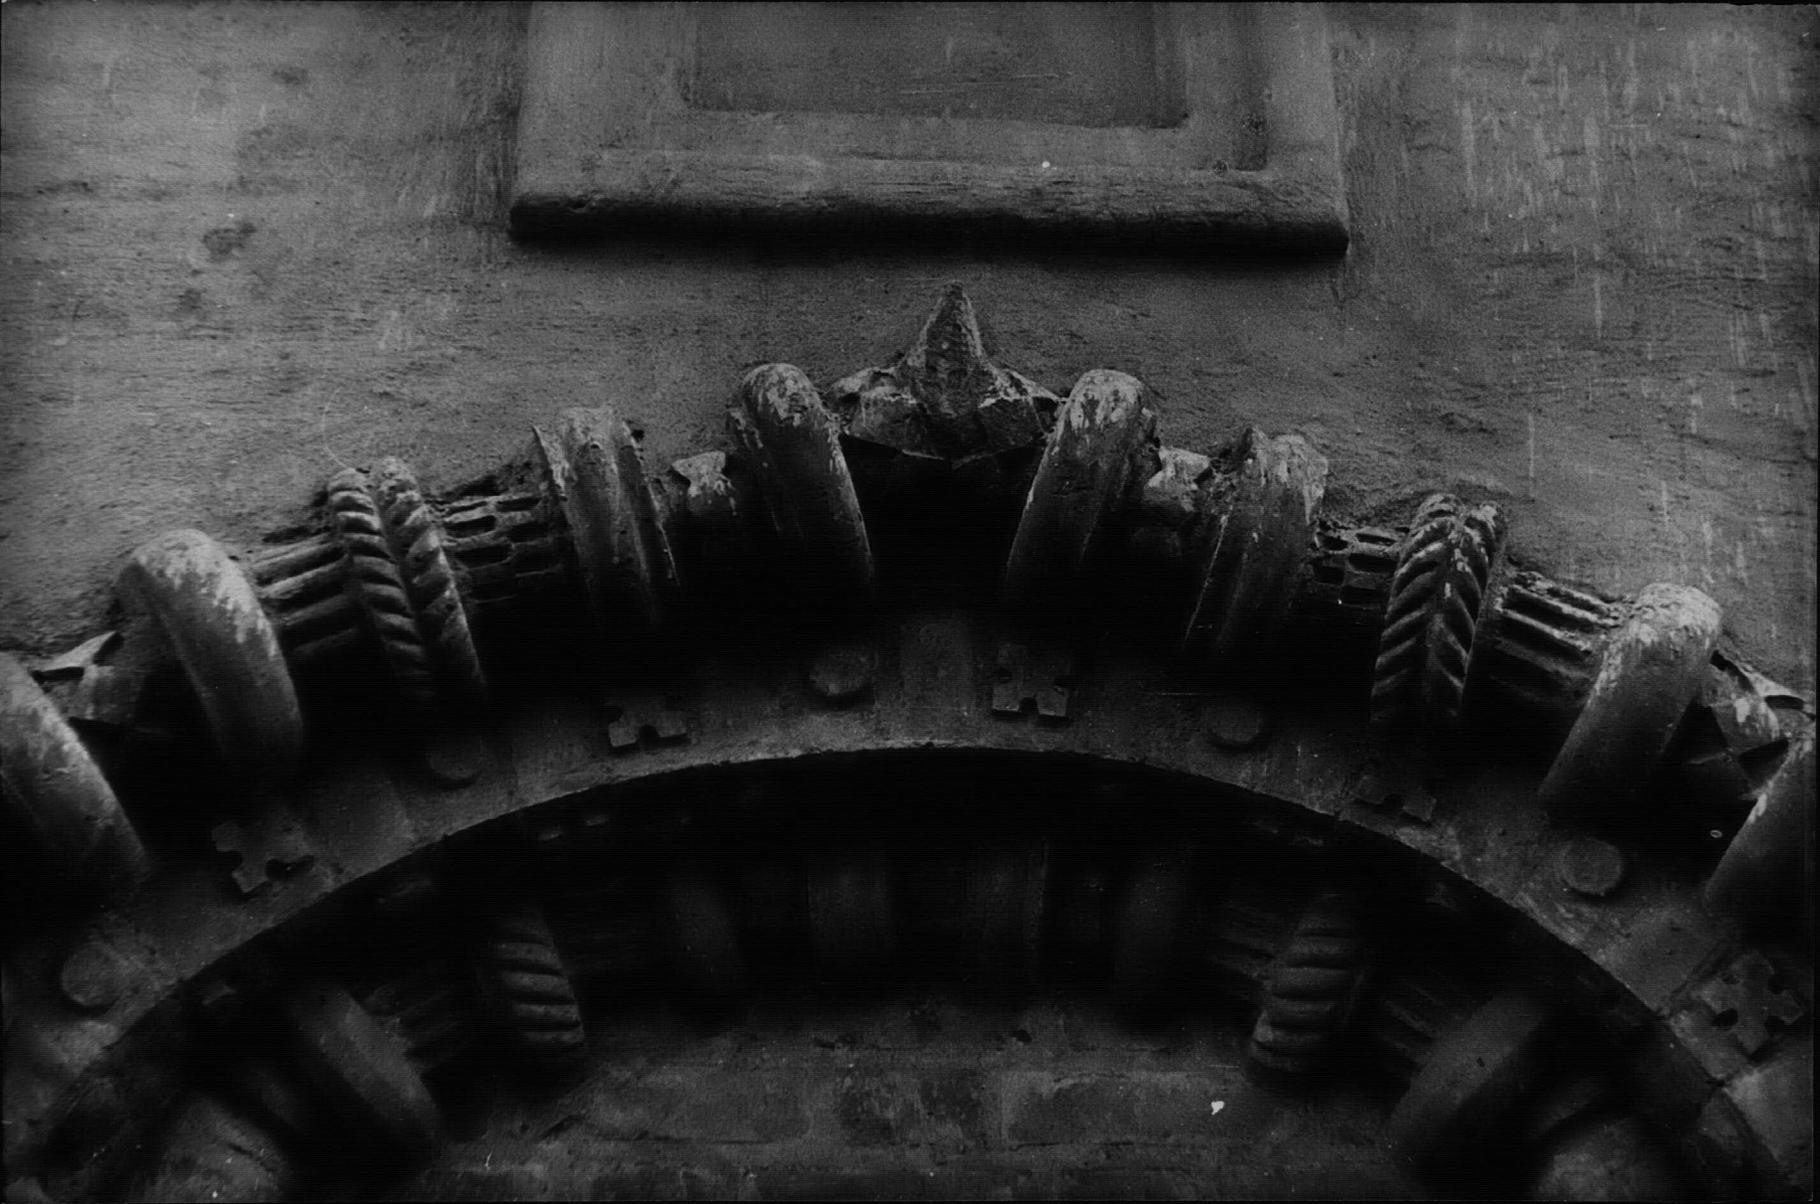
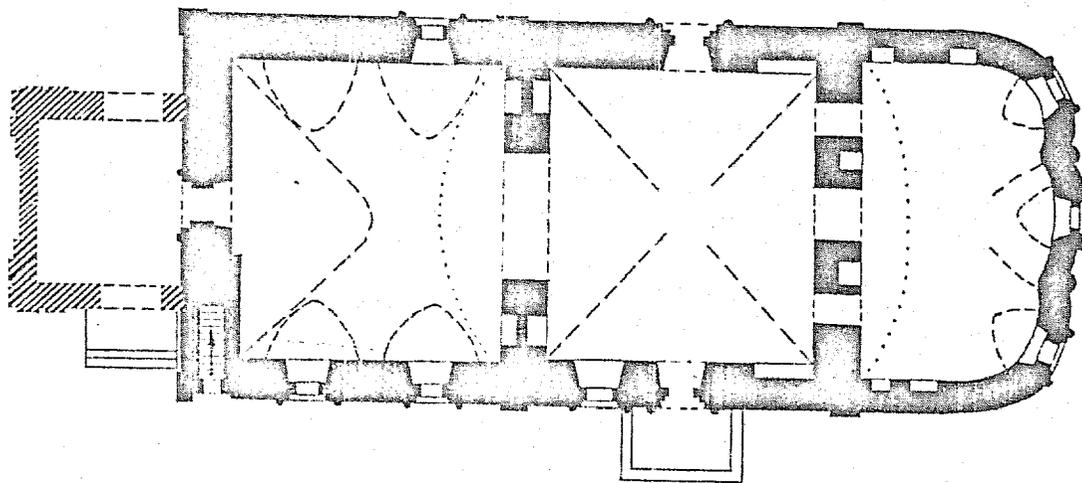
Москва, Черниговский пер. д. 3
Церковь Михаила и Федора Черниговских. 1675 г.

Условные
обозначения

Кладка 1675 г.

Кладка сер. XVIII в.

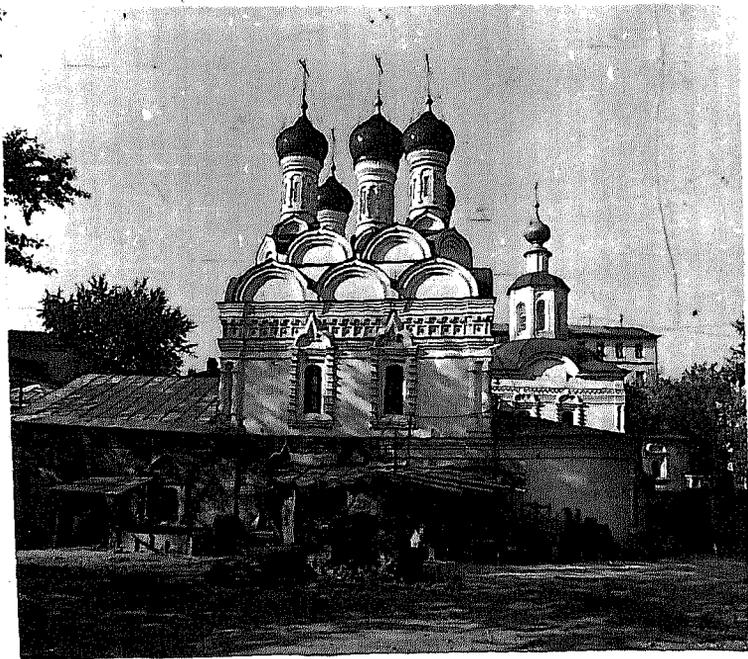
Фото или схематический план

Церковь Черниговских чудотворцев, 1675 г., расположена напротив церкви Иоанна Предтечи под Бором, в начале Черниговского переулка. Оба храма органически связаны, составляя единый комплекс. Церковь состоит из невысокого двусветного четверика, завершенного пирамидой кокошников и традиционным пятиглавием, алтаря со слабо выраженной трехчастностью апсиды и небольшой квадратной в плане трапезной, к которой примыкает с запада сохранившийся четверик I яруса колокольни XVIII в. Четверик доминирует в композиции.
