ПАСПОРТ

I. НАИМЕНОВАНИЕ ПАМЯТНИКА АМБАР ХЛЕБНЫЙ № 2

УЧЕТНАЯ КАРТОЧКА

амбар хлебный № 2

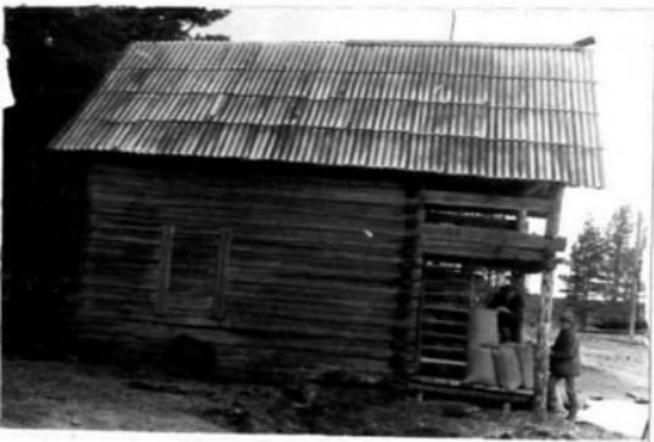
Фото или схематический план

Расположен возле дороги на северной окраине деревни.

Амбар хлебный, по типу - двухярусный с закрытым предмостью.

Квадратный в плане сруб покрыт двухскатной кровлей. На главной фасаде перед дверьми первого яруса площадка на рубленом основании. На втором этаже галерея с рубленым фронтоном, опиравшимся на 3 столба. Галерея поддерживается двумя угловыми и одним столбом для опоры балки лестницы. Двери трехкосящие, декоративных элементов на фасадах нет.

Стены рублены "в обло", снаружи отесаны за исключением плоскости главного фасада.

Размеры в плане 5,2 x 7,3 м.
