П А С П О Р Т

I. НАИМЕНОВАНИЕ ПАМЯТНИКА Церковь деревянная

к паспорту "Церковь деревянная"
Архангельская обл., Шенкурский р-н,
Шеговарский с/с, д.Леушинская.

УЧЕТНАЯ КАРТОЧКА

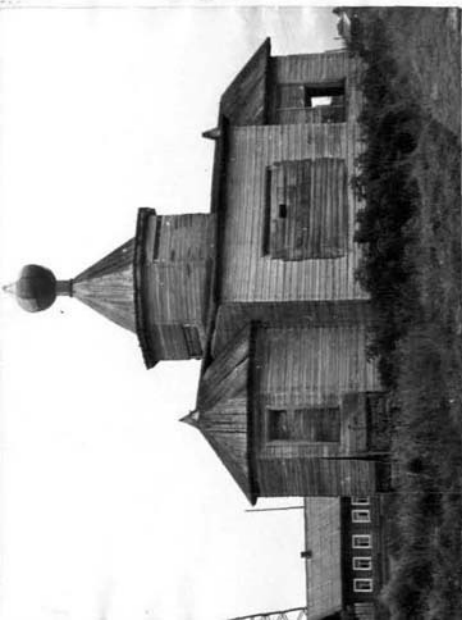
Фото или схематический план

Церковь стоит на южной окраине деревни на правом берегу р. Ваги. Здание рублено "в лапу" и обшито тесом. Его компактная объемная композиция состоит из расположенных по продольной оси храма типа восьмерик на четверике, граненой апсиды и прямоугольного притвора. К притвору с запада раньше примыкало крыльцо.

Храм и притвор перекрыты двухскатными кровлями, апсида - кровлей вальмовой формы. Глухой восьмерик завершен низким граненым шатром с луковичной главой.

Церковь почти лишена фасадного декора. Окна обрамлены рамочными профилированными наличниками. Обшивка имитирует ленточный руст. Стены завершают скромные карнизы.
