П А С П О Р Т

Комплекс Свято-Ильинского собора и колокольни.

Колокольня.

IV. АДРЕС (местонахождение) ПАМЯТНИКА Архангельская обл., г. Архангельск,  
ул. Металлистов. Городское кладбище.

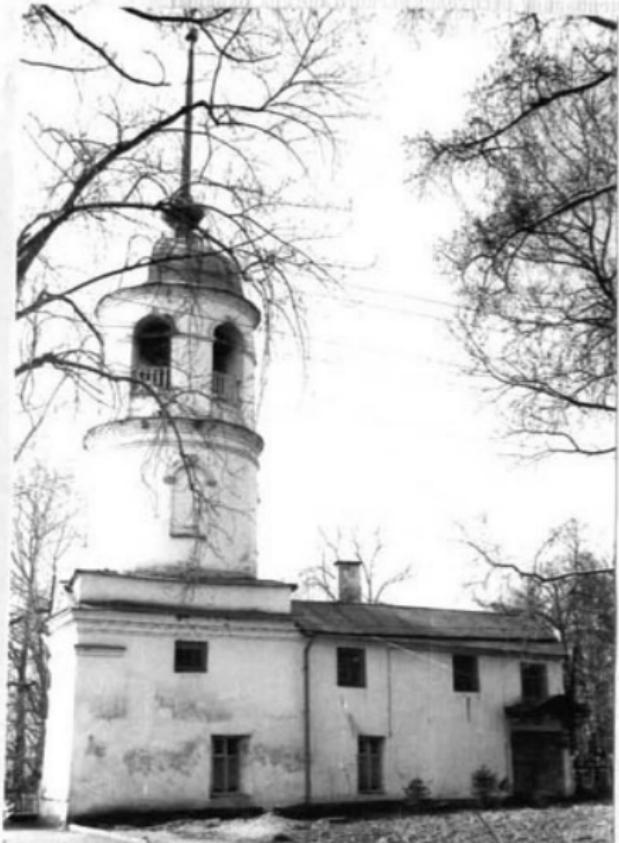
Кирпичная отдельно стоящая трехъярусная колокольня соединена с двухэтажным объемом богадельни с севера и одноэтажной пристройки с запада. Стены всех объемов оштукатурены.

Нижний ярус колокольни имеет форму неправильного четверика, сужающегося к северу, где к нему примыкает объем богадельни. Обращенный ко входу на кладбище южный фасад четверика имеет слегка овальную форму плана и завешен фронтомоном, наложенным на аттиковый полуярус. Над ним возвышаются два цилиндрических яруса, завершенных высоким куполом со шпилем-иглой. Ярусы разделены многоступенчатыми карнизами. Третий ярус прорезан 6-ю арками звона.
