П А С П О Р Т

I. НАИМЕНОВАНИЕ ПАМЯТНИКА Дом жилойII. ТИПОЛОГИЧЕСКАЯ
ПРИНАДЛЕЖНОСТЬ

III. ДАТИРОВКА ПАМЯТНИКА (или дата исторического события, с которым связано возникнове-
ние памятника — для памятников истории)Середина XIX века.IV. АДРЕС (местонахождение) ПАМЯТНИКА Вановская обл., г. Шуи, Садовая ул., 7
(АССР, край, область, район, автономная обл.,

Вклады и распорту "Дом жилой.

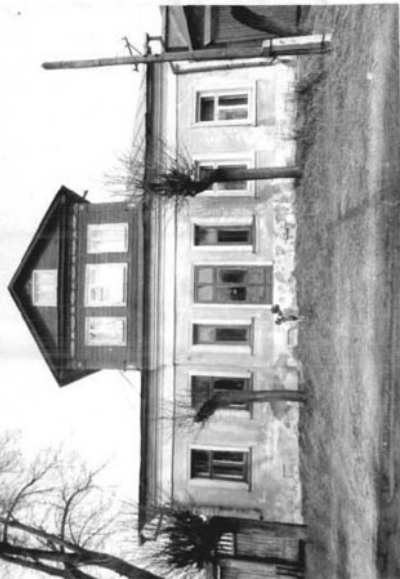
Фото или схематический план

Одноэтажный кирпичный с деревянным мезонином дом в стиле позднего классицизма стоит на красной линии улицы. Прямоугольный в плане объём, увенчанный поперечным мезонином под двускатной кровлей, имеет со двора более узкую и низкую пристройку сеней. Главный фасад симметричен в семь осей. На три центральных приходится мезонин и ризалит первого этажа. Дворовые фасады скромны по решению главного. Внутренняя планировка — анфиладная. В интерьере сохранились белые напольные печи, фальшчатые двери, тянутые камины.
