ПАСПОРТ

I. НАИМЕНОВАНИЕ ПАМЯТНИКА дом культурыII. ТИПОЛОГИЧЕСКАЯ
ПРИНАДЛЕЖНОСТЬ

г.Петрозаводск
Карельская АССР
пр.Первомайский, 33
Дом культуры
1965 г.

УЧЕТНАЯ КАРТОЧКА

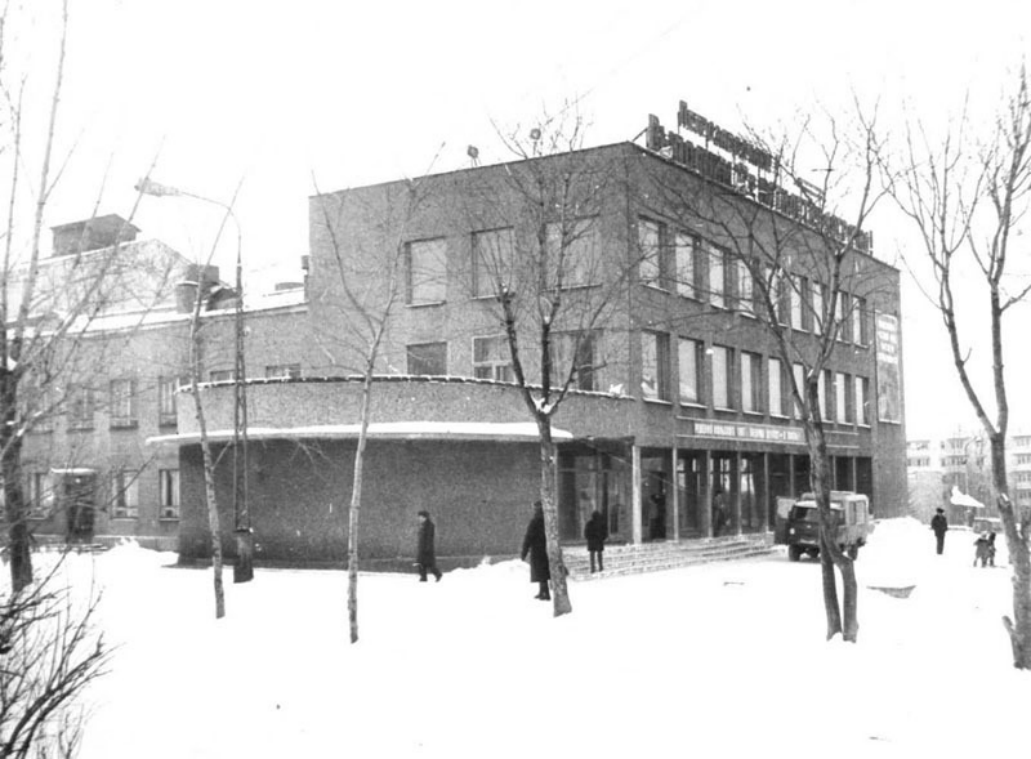
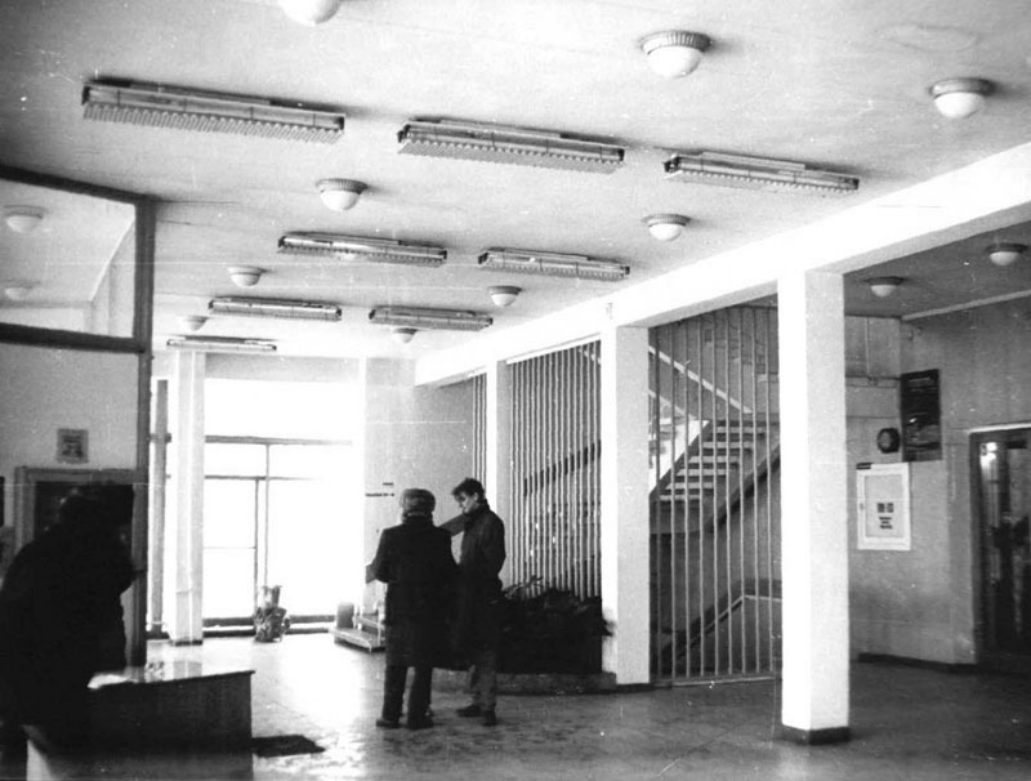
а/ крыша рулонная. Габариты основного объема - 33x59 м, кассового
вестибюля - 8x10 м.

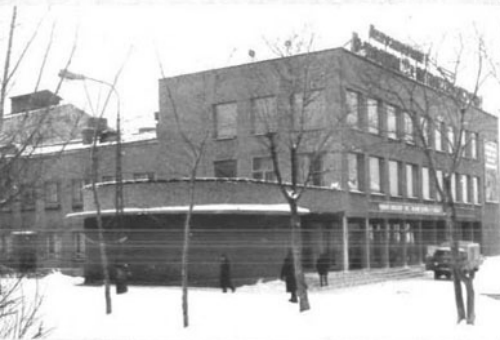
Фото или схематический план

Здание расположено с отступом от красной линии пр. Первомайского, на вершине холма. Основной объем - трехэтажная постройка, имеющая форму параллелепипеда с плоской крышей, вытянутая по оси В.-З. Рядом с ним, на одной линии с плоскостью главного фасада расположен одноэтажный объем кассового вестибюля, имеющего в плане форму прямоугольника со скругленной южной стеной. Объемы соединены в уровне второго этажа террасой, являющейся одновременно крышей кассового вестибюля. Облик клуба свойственен некоторой схематизации и лапидарности. Значительная часть первого этажа отодвинута вглубь от фасадной плоскости второго и третьего этажей. Композиция клуба торцовая с продольной осью зрелищного комплекса, параллельной оси главного входа. Здание возведено из кирпича и оштукатурено. Является одной из первых в Петрозаводске попыток освоения языка современной архитектуры. Габариты - 33x99 м. Автор - Адамова Э.Б.
