ПАСПОРТ

I. НАИМЕНОВАНИЕ ПАМЯТНИКА Дом жилой Марковых

п.г.т. Пряжа
Республика Карелия
ул.Советская, д. 91а
Дом жилой Марковых

УЧЕТНАЯ КАРТОЧКА

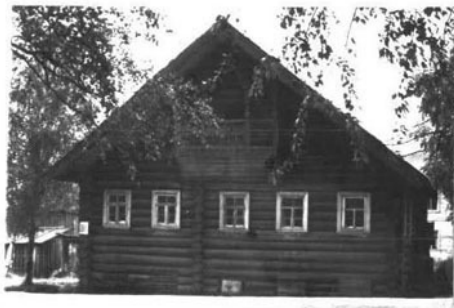
Фото или схематический план

Занимает рядовое положение в застройке. Дом двухэтажный, деревянный, типа "брус". Прямоугольный в плане сруб сложен из круглых бревен "в обло", не обшит крыт двухскатной самцовой кровлей легкой конструкции с шиферным покрытием. Вход на южном фасаде с открытой площадкой в сени.

Здание разделено двумя поперечными перерубами на жилую часть, сени и хозяйственную часть.

Жилая часть — пятистенок с продольным перерубом, делящим помещение на избу и горницу соответственно в 3 и 2 окна по главному фасаду.

Сени двухэтажные, с внутренней лестницей, хозчасть из двух кладовых помещений. Главный фасад богато декорирован. Имеет шестиярусные резные причелины, декоративный балкон с резными балясинами, столбами и арочным фронтоном.

Размеры в плане 14,0 x 9,55 м.
