## ПАСПОРТ

I. НАИМЕНОВАНИЕ ПАМЯТНИКА ЧАСОВНЯ НИКОЛАЯ ЧУДОТВОРЦА И ИЛЫИ ПРОРОКА

Часовня Николая Чудотворца и Ильи Пророка

## УЧЕТНАЯ КАРТОЧКА

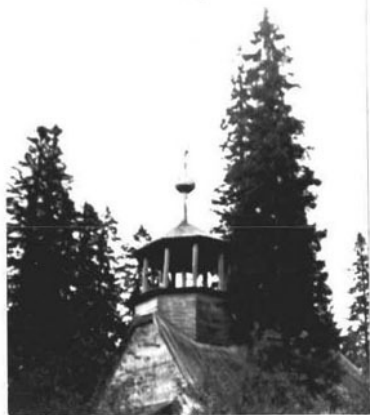
Фото или схематический план

Расположена в еловой роще, в 1 км западнее деревни.

Часовня в форме параллелепипеда, покрыта двухскатной кровлей, увенчанной главкой с крестом. Над западной частью крыши девятистолбная колокольня, покрытая шатром. Крыльцо с запада покрыто односкатной кровлей по резным столбам.

Внутреннее пространство разделено перерубом на западную половину — трапезную и восточную, состоящую из 2-х приделов, разделенных между собой.

Здание деревянное, рублено "в обло" с повалами. Снаружи обшито тесом. Размеры 8,6 x 8,5 м.

Типичная часовня пряжинских карел. Интересно крыльцо с резными столбами.
