# ПАМЯТНИКИ ИСТОРИИ И КУЛЬТУРЫ СССР (недвижимые)

## ПАСПОРТ

I. НАИМЕНОВАНИЕ ПАМЯТНИКА Монастырь Успенский Книгинин. Корпус настоятельский

IV. АДРЕС (местоположение памятника) г. Владимир, поселок Воровского д.2

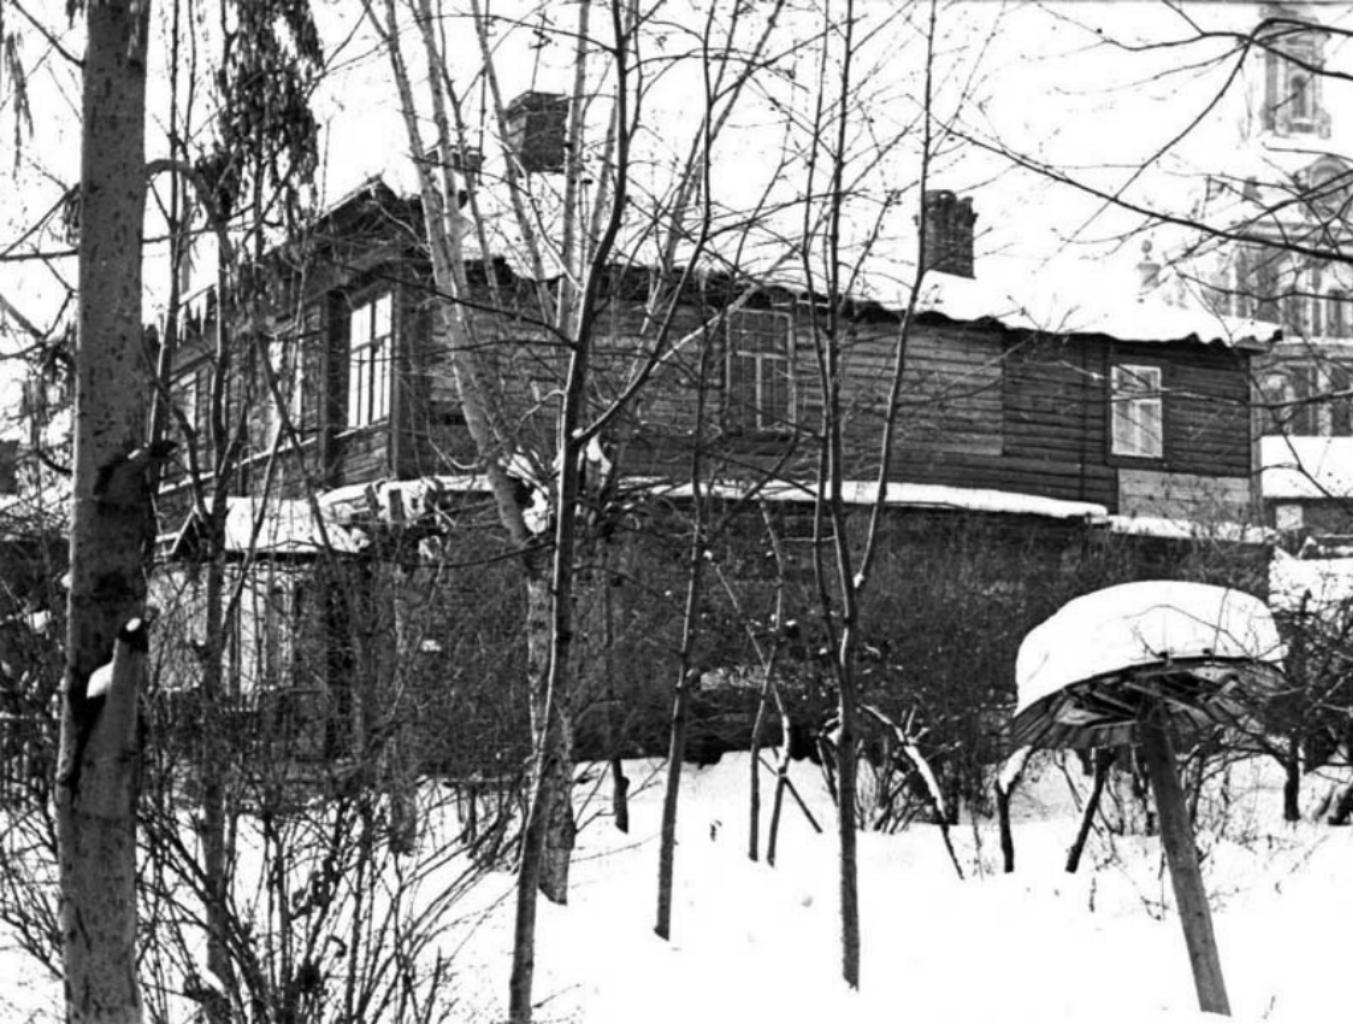
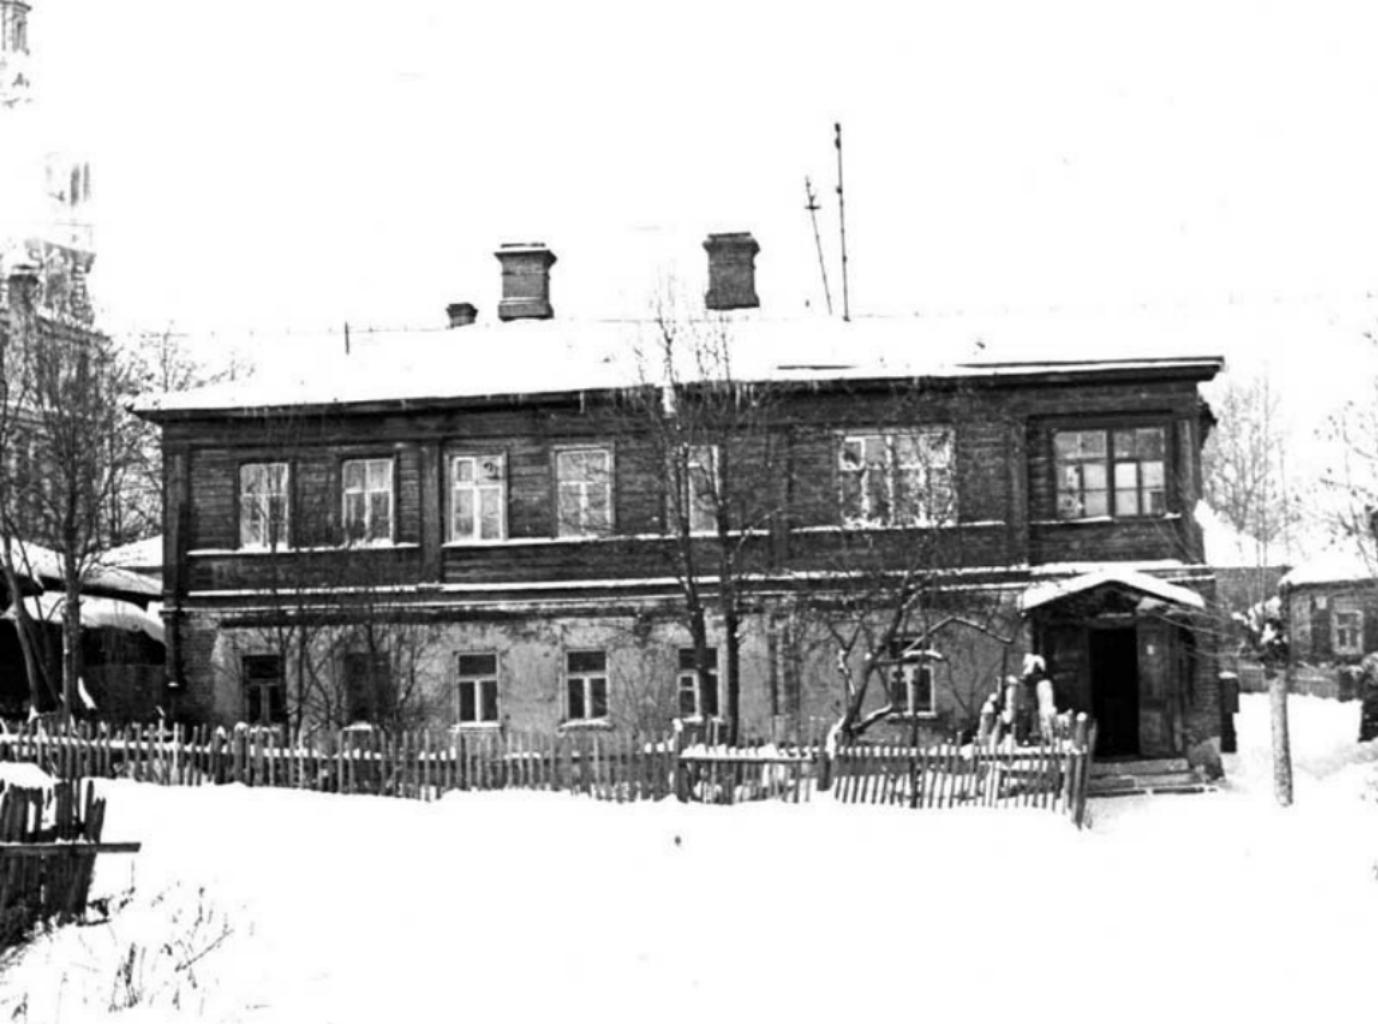
Типы общего письма — 2 ✓

Прямоугольное в плане двухэтажное здание расположено в юго-западной части монастырской территории.

Несколько выступающий нижний этаж сложен из кирпича 195-200x90x50-55мм/ и оштукатурен.

Фасады прорезаны некрупными, прямоугольной формы, оконными проемами не имеющими декоративного обрамления.

Второй этаж деревянный-оббитый тесом. Венцы сруба оформлены пильстрами.

Междуетажный пояс образован простого профиля горизонтальной тягой в уровне 1-го этажа и выступом на ширину пильстров во 2-м этаже. Такой же карнизы выступ под карнизом вместе с пильстрами и нижним выступом обрамляет плоскости стен 2-го этажа, прорезанные прямоугольными окнами в простых по форме окна наличниками.

С северной и западной сторон здание имеет пристройку крытую односкатной кровлей. Это бывшая "галерея на каменных столбах".

Галерея с северной стороны проемы между столбами заделены кирпичем, а с западной-забраны тесом.

Вход на восточном фасаде оформлен двускатным металлическим навесом на кованых металлических кронштейнах. Это крыльцо оживляет скромной декоративным убранством главный фасад и сглаживает асимметрию в расположении проемов 2-го этажа.

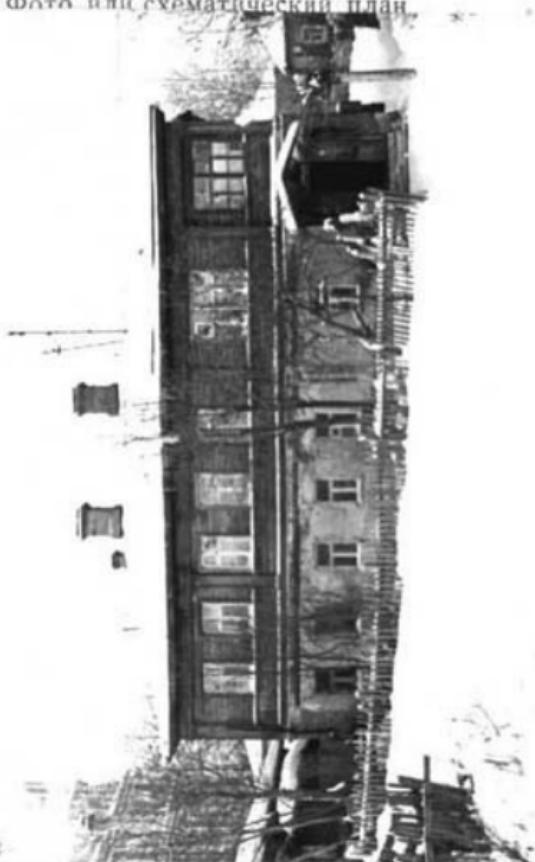
Фото или схематический план

Краткое описание  
Прямоугольное в плане двухэтажное зда-  
ние расположено в юго-западной части  
монастырской территории.

Нижний этаж сложен из кирпича и штука-  
турен, фасады прорезаны прямоугольной  
формы оконными проемами не имеющими  
декоративного обрамления. Второй этаж  
деревянный, обшитый тесом. Венцы сруба  
оформлены пильстрами. Окна обрамлены прос-  
тыми, повторяющими их форму наличниками.  
Междуетажный пояс образован простого  
профиля горизонтальной тягой в уровне  
I-го этажа и выступом на ширину пильстров  
во 2-м этаже.

Кровля металлическая 4-х скатная  
окрашена масляной краской.  
Первоначальная система расположения  
комнат нарушена устройством отдельных  
квартир. Перекрытия плоские.

Бывшая с северной и западной сто-  
рон "галерея на каменных столбах" перес-  
троена и приспособлена под жилье.  
Металлический навес на кованых кронштей-  
нах над входной дверью оживляет восточ-  
ный главный -фасад здания.
