## П А С П О Р Т

I. НАИМЕНОВАНИЕ ПАМЯТНИКА Бывшая усадьба городская купцов Швецовых, Дом жилой.

к. XIX—н. XX в.IV. АДРЕС (местонахождение) ПАМЯТНИКА Пензенская обл., Мокшанский р-н,

п.г.т. Мокшан, ул. Пензенская, 4

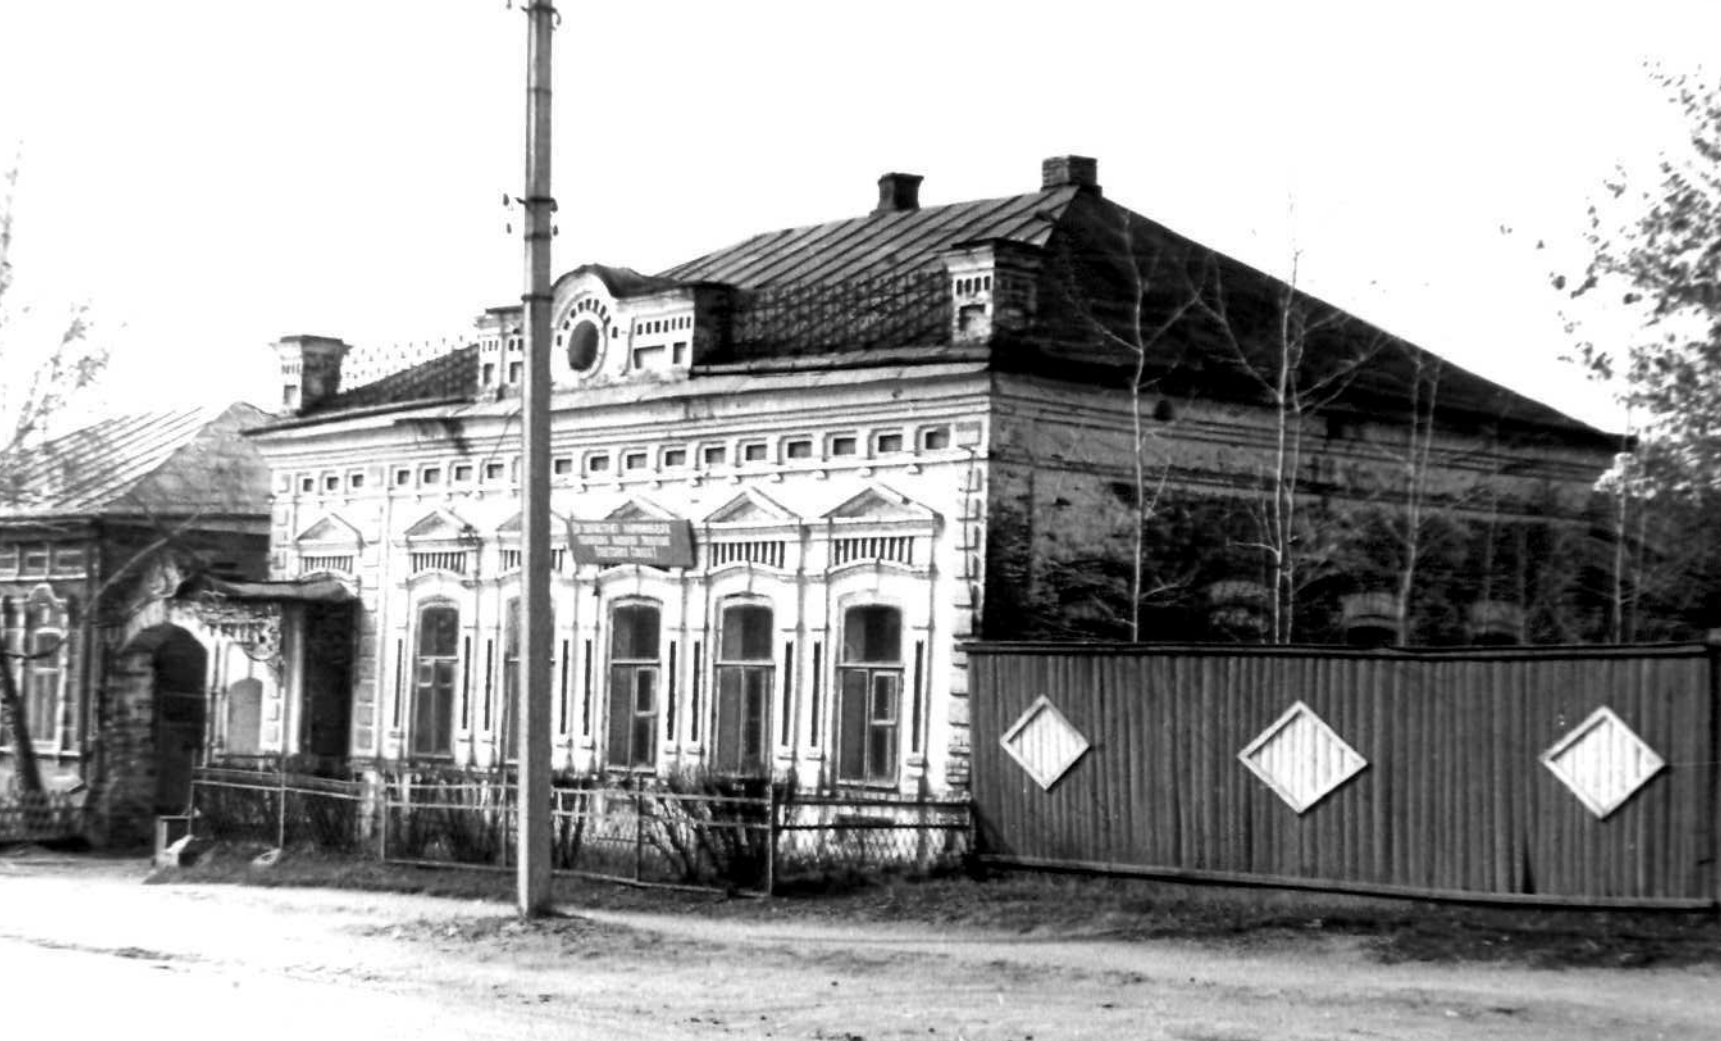
Кензетская об-л.  
Мокшанский р-н  
п. м. Мокшан  
у. Кензетская, 4  
Дом: жилой. К. XIX в.  
Без с фундамента.

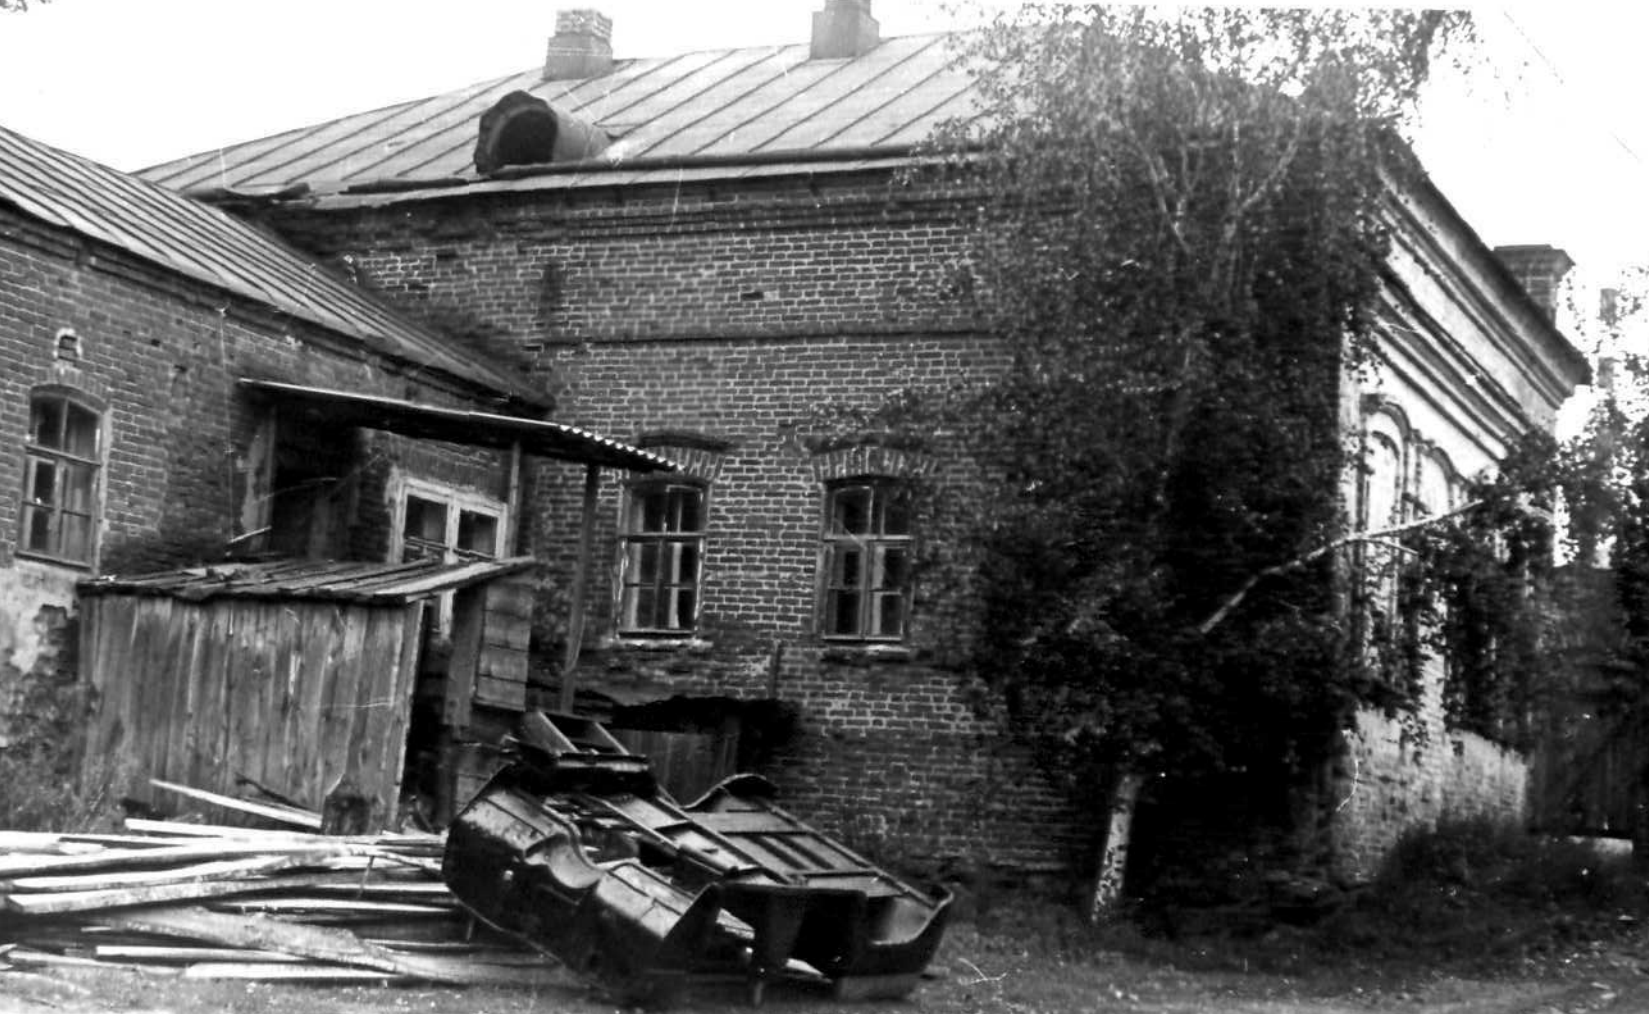
Тюменская обл.,  
Мокшанский р-н  
п.г.т. Мокшан  
ул. Петровская, 4  
Дом жилой. к. XIX в.  
Вид с севера.

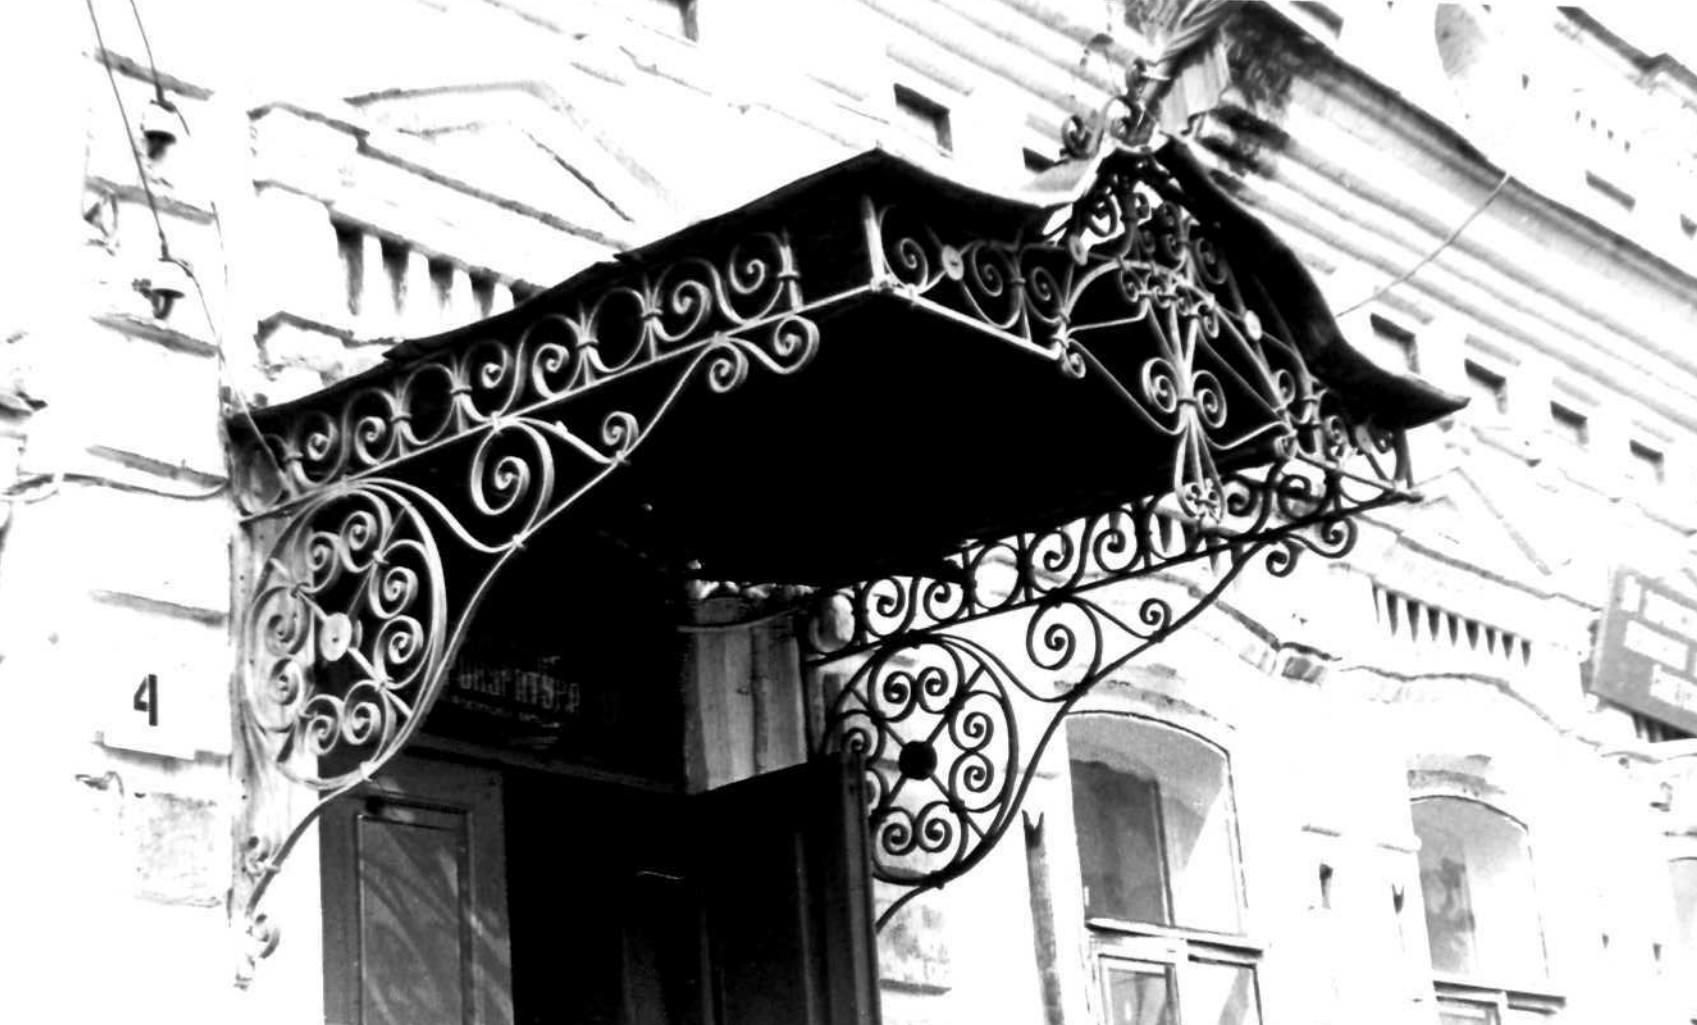
Основной, прямоугольный в плане объем здания обращен к улице шестиосевым северо-восточным фасадом. В крайней слева оси, выделенной рустованными лопатками, расположен парадный вход, отмеченный красивым металлическим навесом.

Перзенская обл.  
Мокшанский р-н  
п.г.т. Мокшан  
ул. Перзенская, 4  
Дом жилой, к. XIX в.  
Навес над входом.

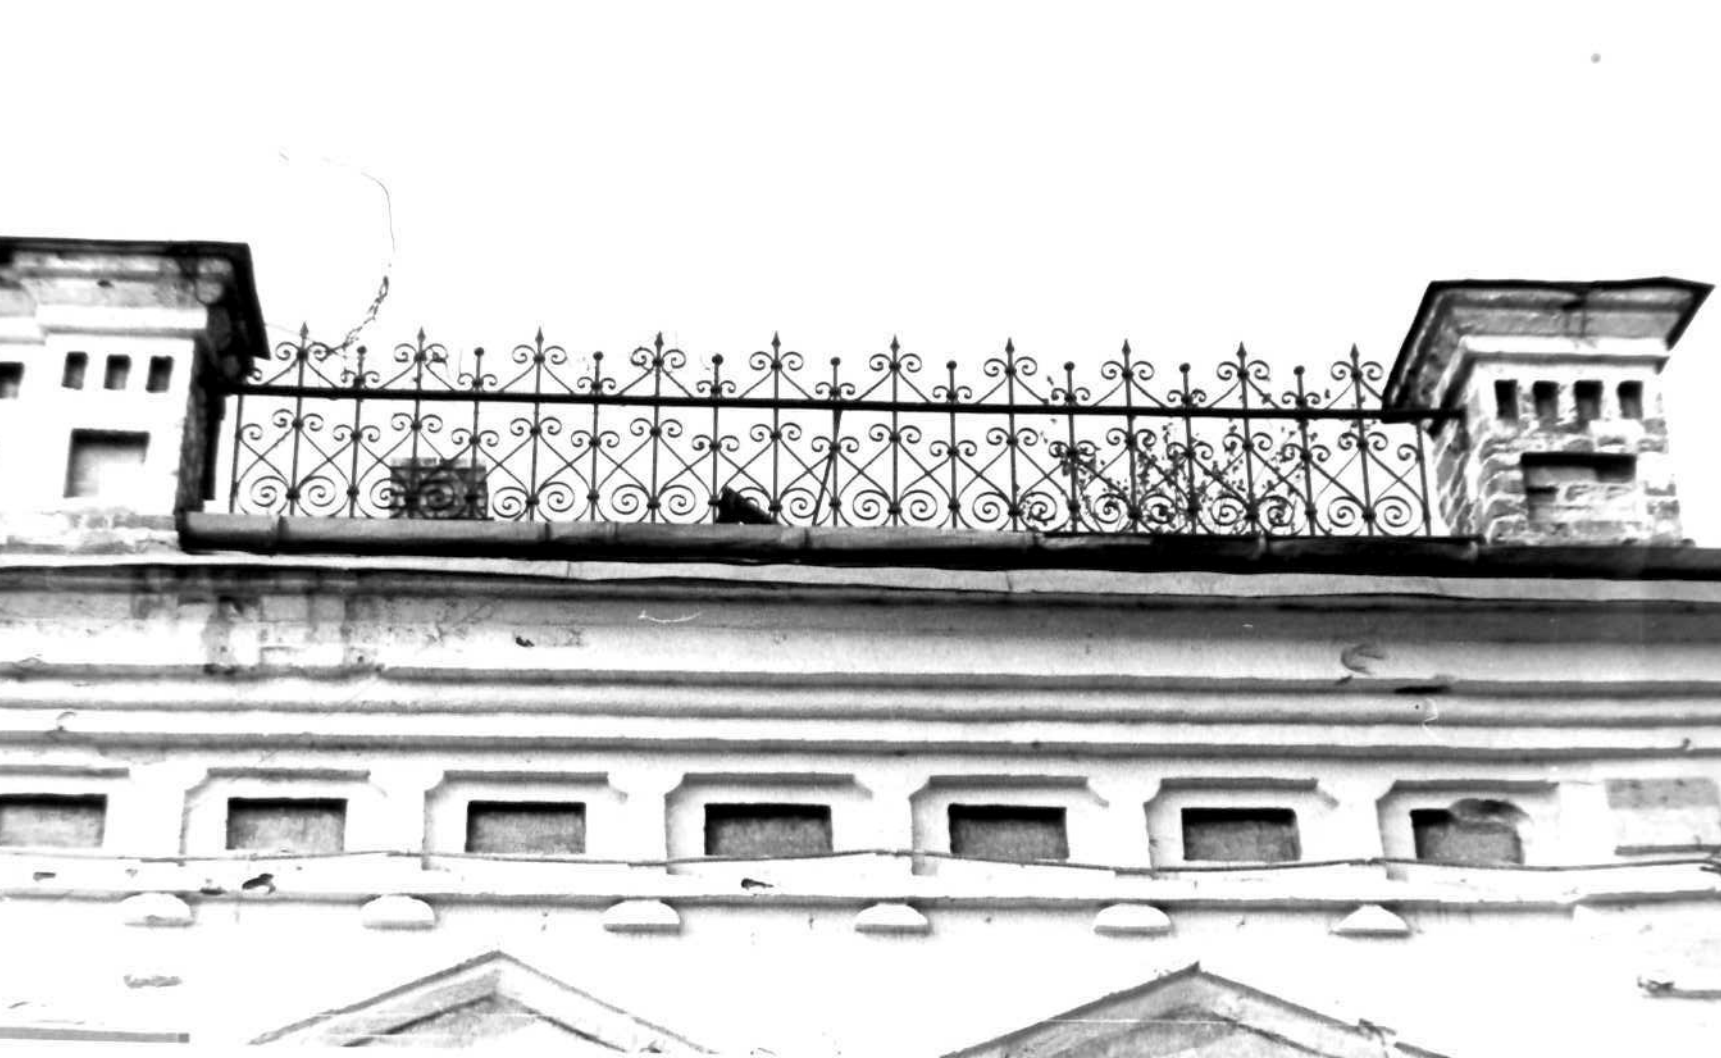
Пять оконных проемов уличного фасада, имеющих, как и дверной, лучковое завершение, обрамляются наличниками, боковые стойки которых выполнены в виде филециатых пилястр, а верхняя часть — в виде лучковой бровки, объединенной вертикальными отрезками с треугольным сандриком. Оконные перемычки отмечены замковым камнем. Над дверным проемом устроено навершие, аналогичное оконным. Под окнами, ниже горизонтальной тяги, устроены профилированные прямоугольные ниши. Над окнами проходит фриз, разделенный на метопы узкими и гладкими триглифами, оканчивающимися каплями. Углы фасада обработаны рустованными лопатками. Над центральной частью фасада на крыше сделан аттик с полуциркульным подвышением над круглым чердачным окном. По углам крыши расположены декоративные тумбы, которые соединены с аттиком красивым металлическим ограждением.

Перенесена в сб.  
Мамманский Р-Н  
п. с. м. Мамман  
ср. Пензенская, 4  
Домик мамой. и. х. х. в.  
Фрагмент Главного графика.

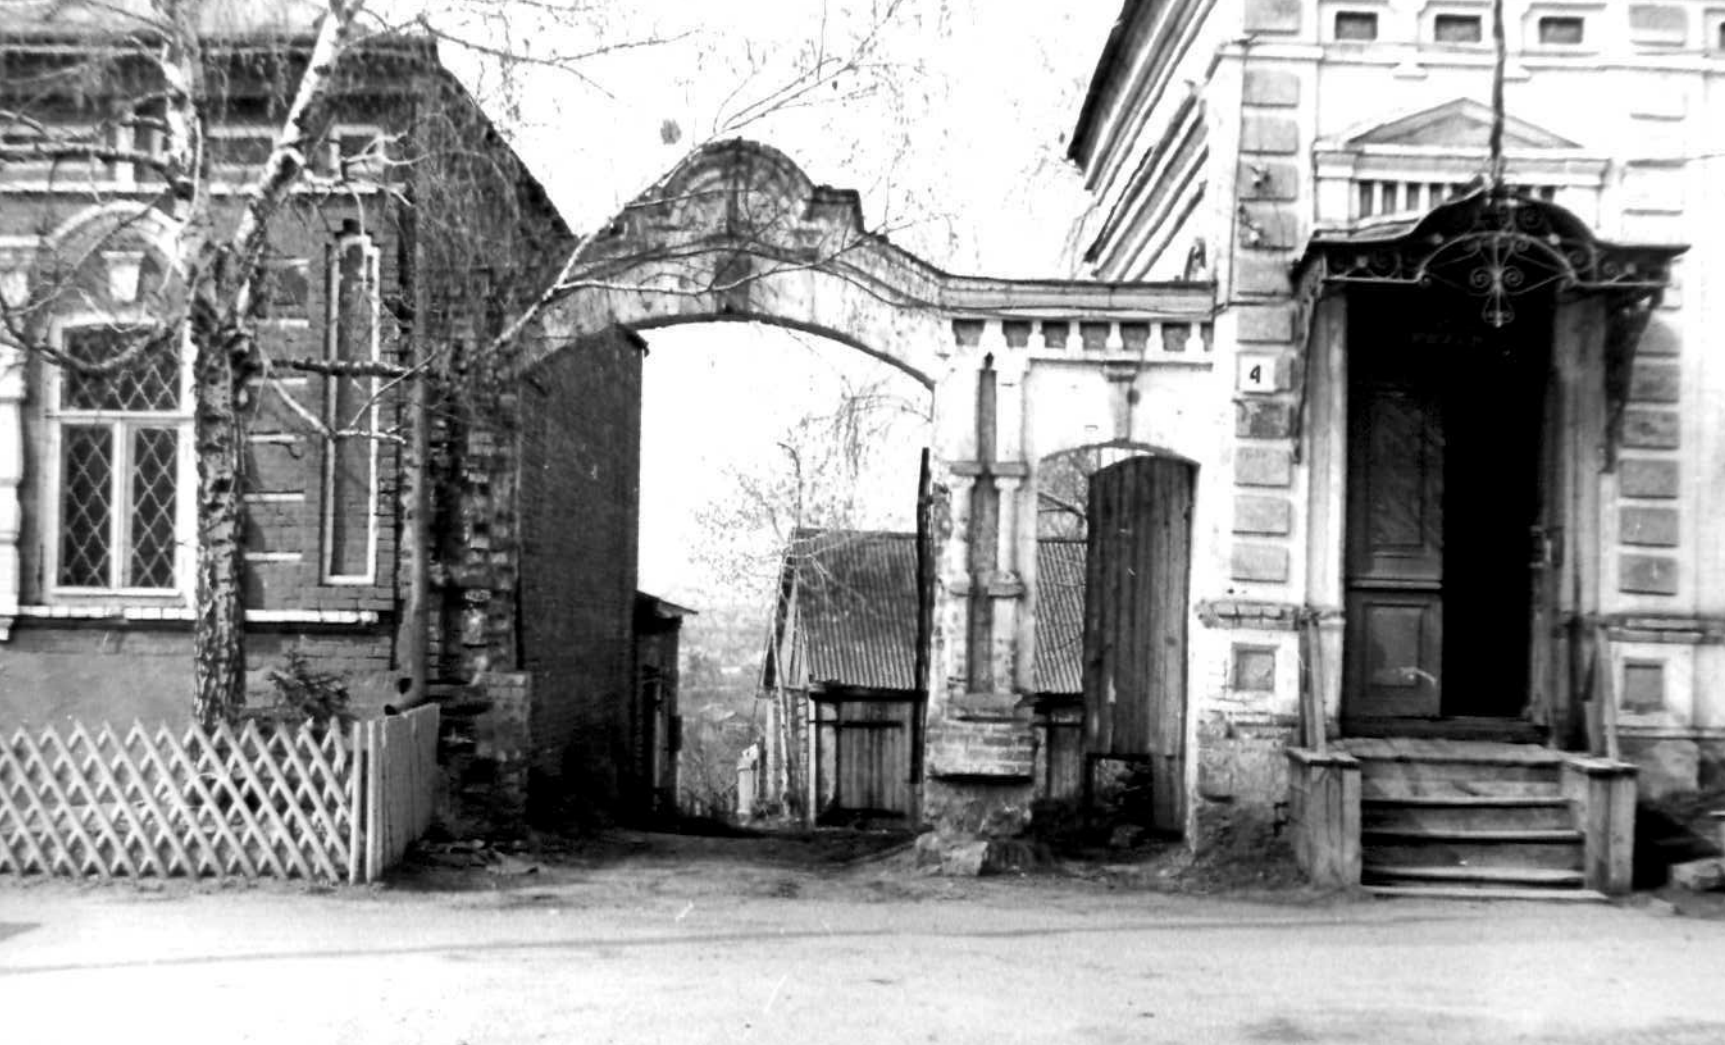
Кензенская обл.  
Мокшанский р-н  
п.г.т. Мокшан  
ул. Кензенская, 4  
Дом жилой, к. XIX С  
Варайта.

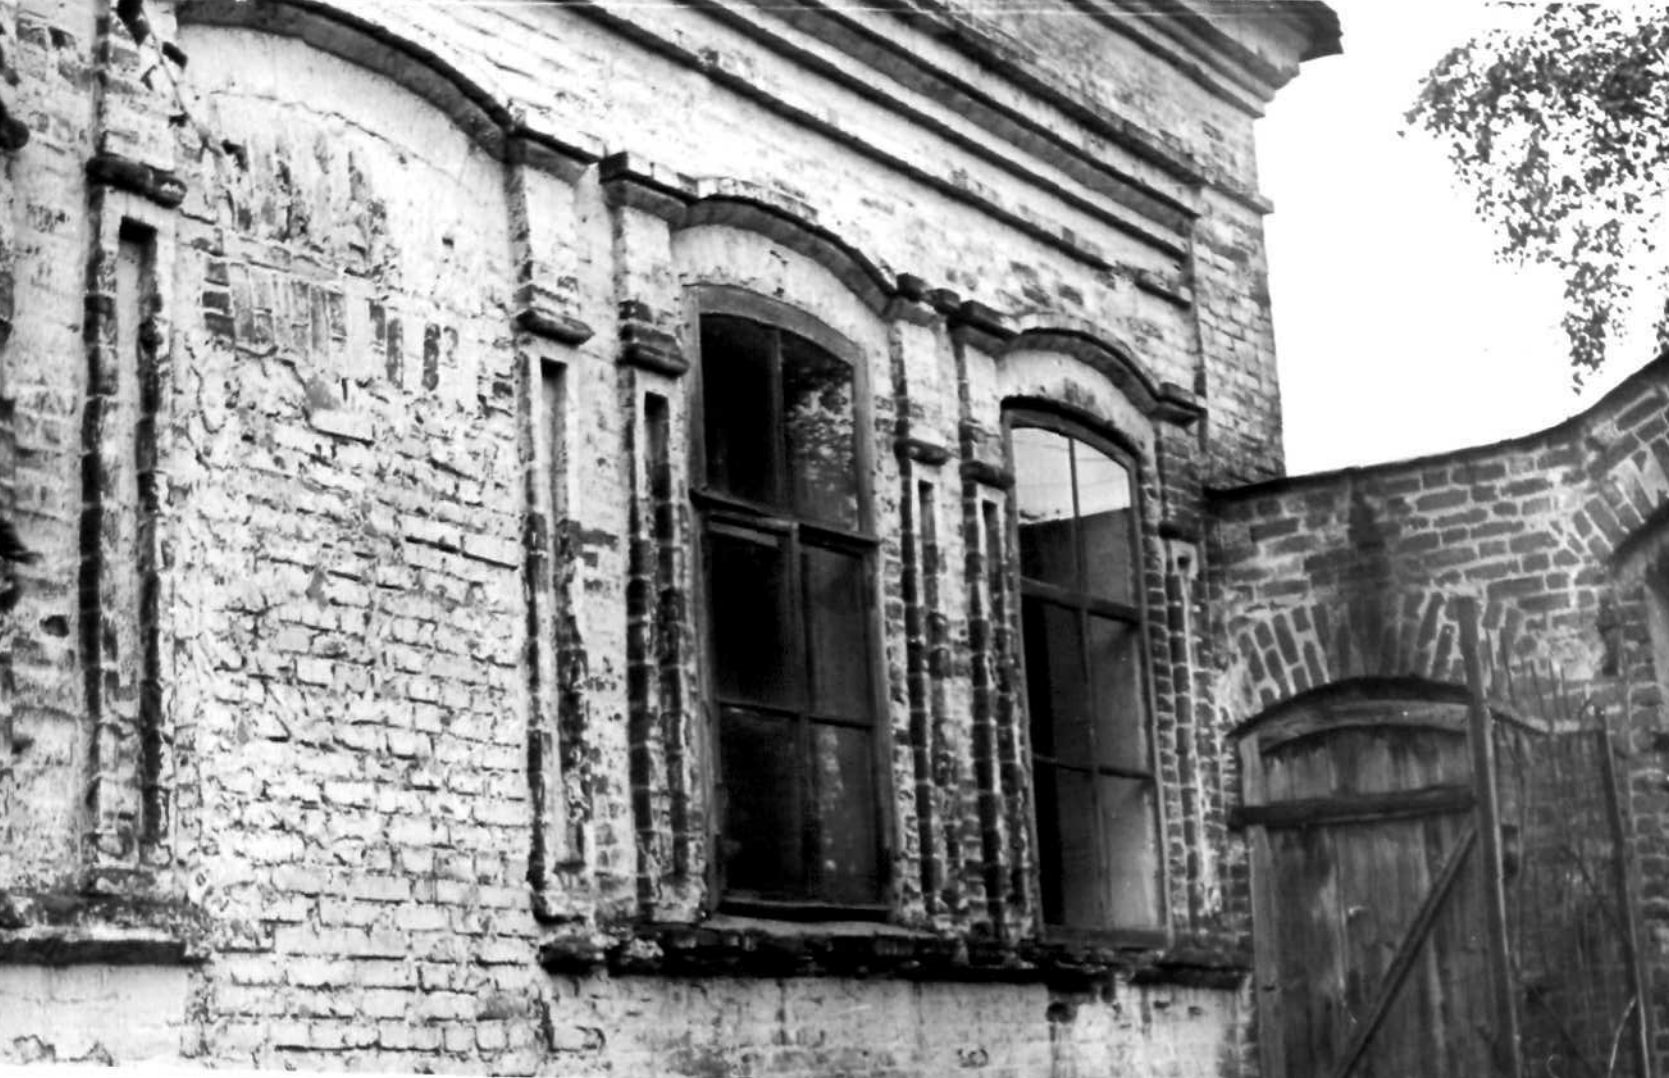
Заложен дверной проем на юго-восточном фасаде основного объема. Дверной проем юго-восточного фасада пристройки переделан в оконный и утрачен ранее размещавшийся перед ним балкон либо веранда.

На боковом юго-восточном фасаде расположено два оконных проема, ложное окно и ныне заложённый дверной проем черного хода, обрамление которых в упрощенном виде повторяет наличники окон главного фасада (отсутствуют треугольные сандрики и замковые камни). (см. Вкладыш).

Кемеровская обл.  
Мошанский р-н  
п.с.п. Мошан  
ул. Кемеровская, 4  
Дом жилой, к. XIX в.  
Фрагмент юго-  
восточного фасада

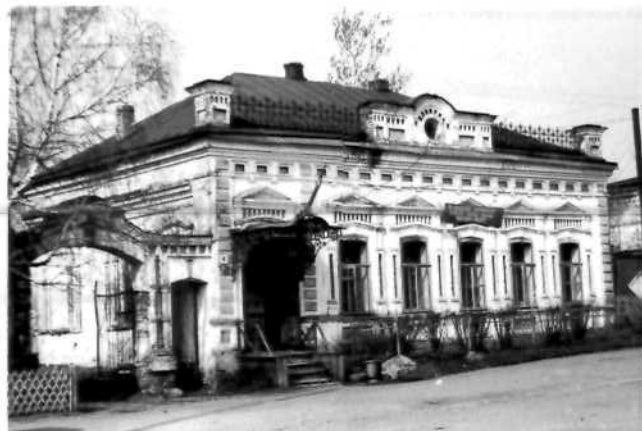
Фото или схематический план

I-этажный кирпичный дом расположен между магазином и жилым домом бывшей усадьбы купца Шумилина, с которым объединен кирпичными воротами. Основной прямоугольный в плане объем обращен к улице 6-осевым северо-восточным фасадом. В крайней слева оси находится вход, отмеченный металлическим навесом. Фасад завершается фигурным аттиком по центру и декоративными тумбами по краям, между которыми сделана металлическая решетка. Над лучковыми перемычками оконных и дверного проемов, отмеченными замковым камнем, сделаны лучковые брови, объединенные с треугольными фронтонами вертикальными отрезками. Крыша вальмовая железная. Со двора к объему примыкает кирпичная пристройка, придающая зданию Г-образную форму. Является одним из лучших в Мокшане каменных жилых домов к. XIX-н. XX в. с эклектичным декором.
