П А С П О Р Т

I. НАИМЕНОВАНИЕ ПАМЯТНИКА Дом доходный П.П.Рословича

III. ДАТИРОВКА ПАМЯТНИКА (или дата исторического события, с которым связано возникновение памятника - для памятников истории)
до 1902 г.IV. АДРЕС (местонахождение) ПАМЯТНИКА г. Хабаровск, ул. Фрунзе, 42
Автономная республика, край, область, район, автономная

УЧЕТНАЯ КАРТОЧКА

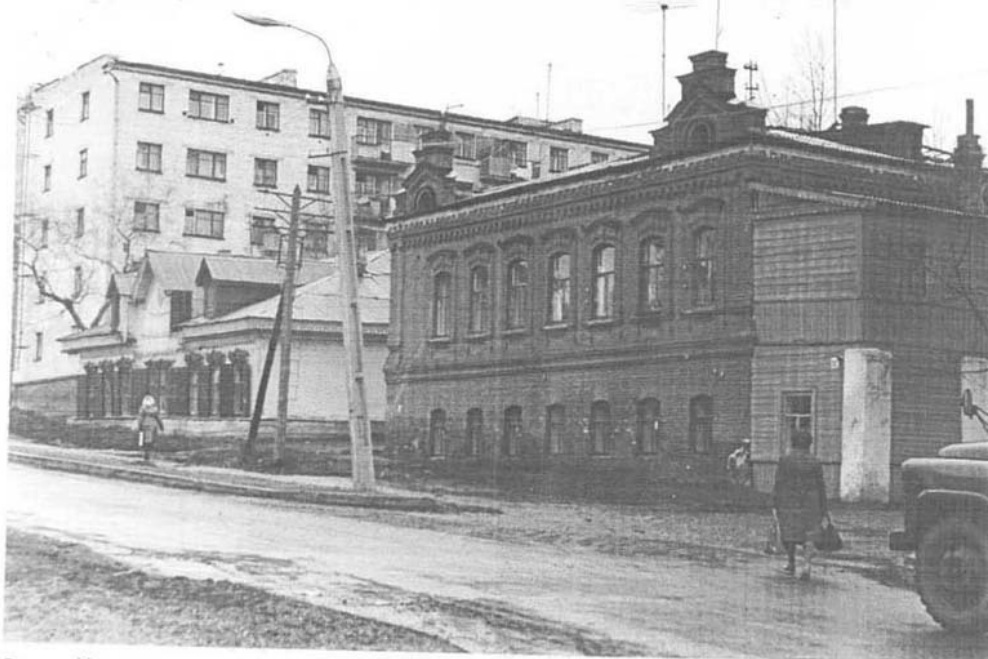
⑦ г. Хабаровск, ул. Франзе, 92
Дом походный П.П. Рословича; до 1902 г.
Походный дом и деревянный жилой дом
П.П. Рословича, вид с юга.

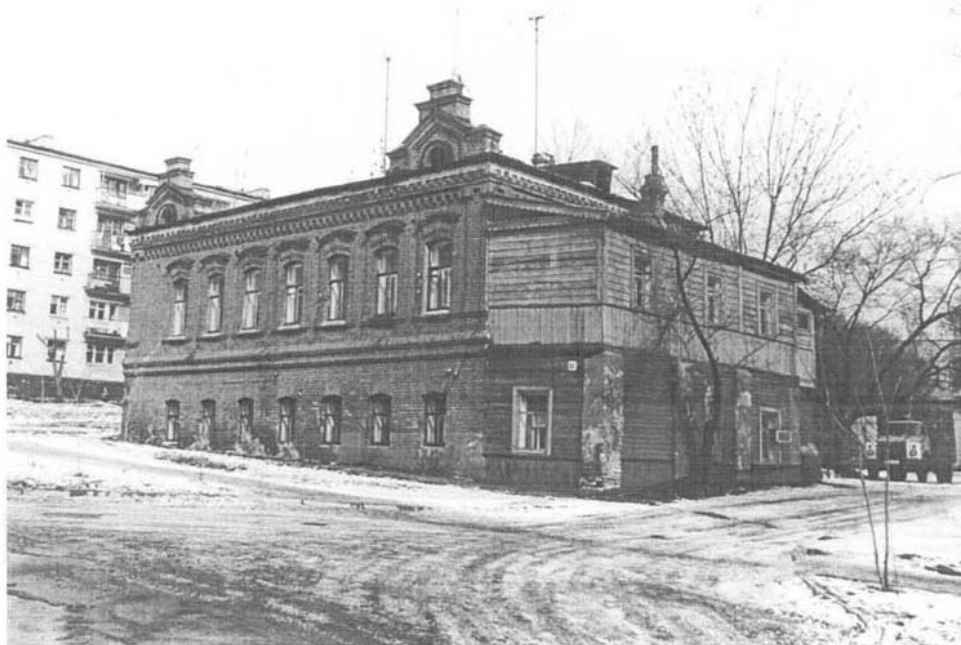
② г. Хабаровск, ул. Франзе, 92
Дом доходный П.П. Рословича
до 1902 г.
Общий вид с юга

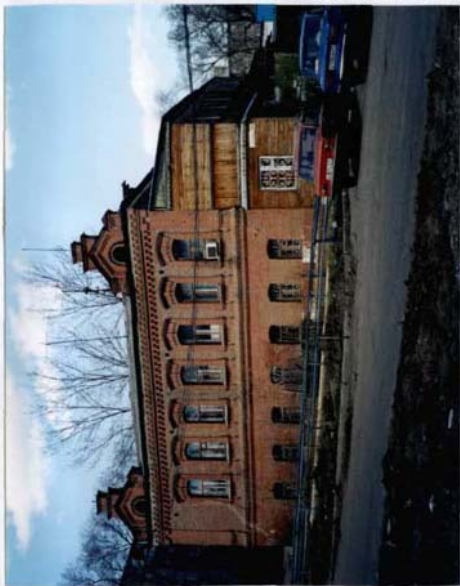
Небольшой доходный дом в формах классицизма с характерным для Хабаровска выразительным декором фасадов, сочетающим в лицевой кладке красный и серый кирпич. Главным юго-западным фасадом выходит на красную линию ул. Фрунзе на спуске от ул. Серышева до Амурского бульвара. Компактный, прямоугольный в плане двухэтажный кирпичный объем со стенами в лицевой цепной кладке, завершенный вальмовой крышей, с двумя фронтонами на флангах главного фасада, с юго-востока имеет пристройку лестничной клетки из бруса, укрепленную 4-мя кирпичными столбами, с односкатной крышей, сильно перестроенную. Габариты плана - 18,6х9,3 м. Клетка утратила лестницу и первоначально остекление, используется как жилье. С северо-востока к ее объему в 1996 г. пристроен двухэтажный жилой объем.

Проемы симметричных фасадов имеют лучковую перемычку: главный в 7 окон, дворовой в 6. Проемы верхнего этажа оформлены выразительными наличниками с выделенным замком и вставками поребрика в фартуке. Фасады расчленены широким междуэтажным карнизом с полосой поребрика, завершены на трех фасадах, кроме северо-западного широким венчающим карнизом с рядами крупных зубцов.
