П А С П О Р Т

I. НАИМЕНОВАНИЕ ПАМЯТНИКА Дом жилой Н.С. Веденского

IV. АДРЕС (местонахождение) ПАМЯТНИКА г. Хабаровск, ул. Калинина, 69 а

Вкладыш № 1 к паспорту : Дом жилой Н.С. Веденского, до 1909 г.
г. Хабаровск, ул. Калинина, 69 а

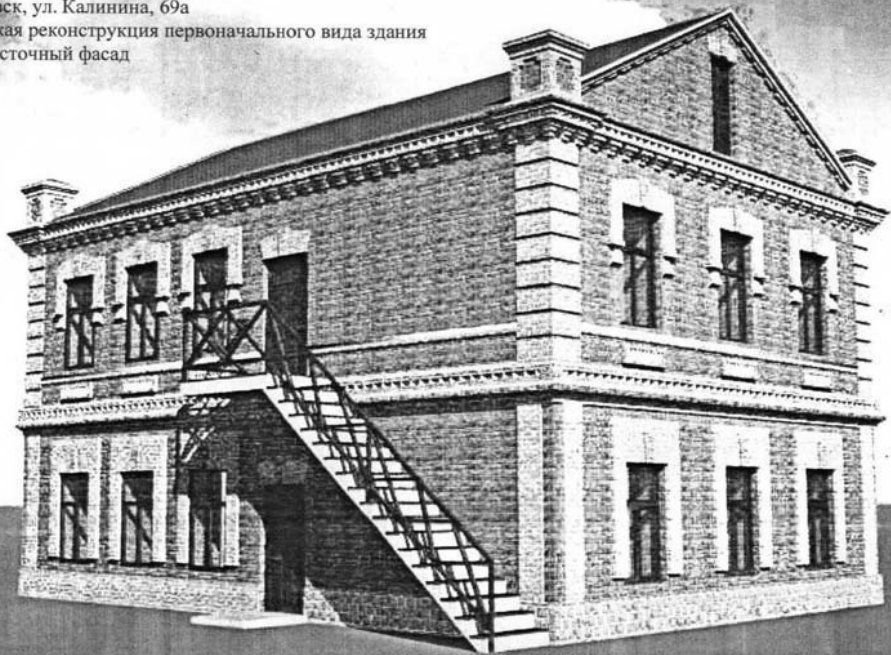
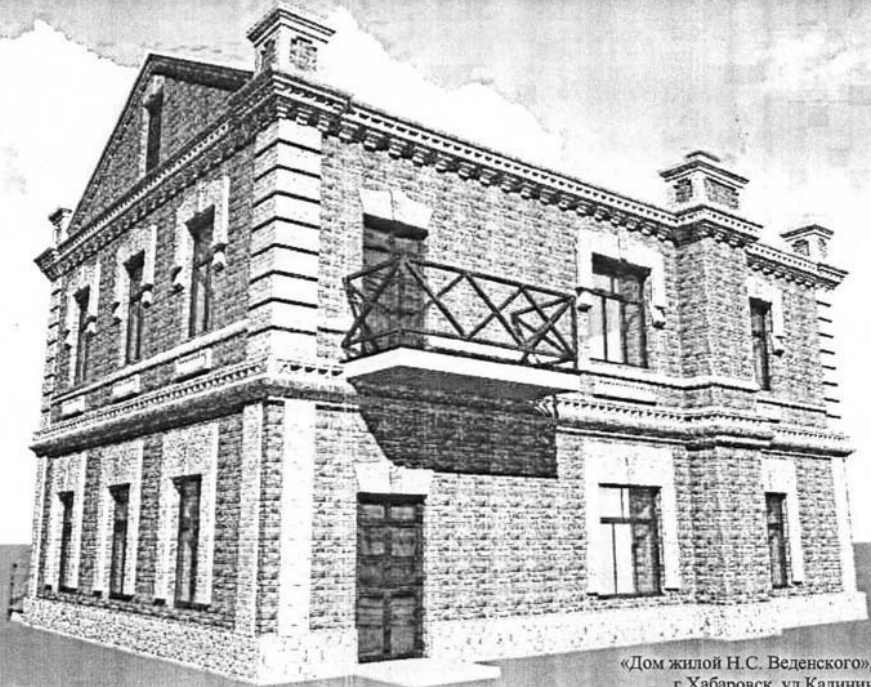
«Дом жилой Н.С. Веденского», до 1909 г.
г. Хабаровск, ул. Калинина, 69а
Графическая реконструкция первоначального вида здания
Северо-восточный фасад

Северо-восточный фасад полностью выполнен из лицевого кирпича. На первом этаже два невысоких окна расположены ближе к углам здания. Оконные проемы пробиты в 60-80-е годы. Между окнами на первом этаже расположены два заложенных оконных проема и один дверной. Все заложенные проемы имеют лучковую перемычку с выступающим замковым камнем. Над заложенными оконными проемами в кладку заведена длинная перемычка из прокатного профиля. Углы фасада на первом этаже отмечены узкими плоскими лопатками. Этажи разделяет карнизный и подоконный пояса. На втором этаже четыре окна расположены асимметрично. В левой части фасада сгруппированы три высоких оконных проема, обрамленные полуалчниками, идентичные окнам второго этажа северо-западного фасада с поребриком под ними. Окна разделены равными по ширине простенками. В правой части фасада имеется заложенный дверной проем с клинчатой перемычкой, с выступающим замковым камнем и высокий оконный проем без декоративного оформления. Углы фасада в уровне второго этажа фланкированы широкими лопатками, рустованными по всей высоте и завершенными в надкровельной части кубическими столбиками с шатровыми колпаками.

В 1960-е годы на северо-восточном фасаде в правой части на первом этаже пробит оконный проем. Ближе к центру заложен дверной проем и два оконных проема. Над ними в кладку фасада заведена металлическая прокатная балка, вероятно для устройства ворот, которые впоследствии были заложены. В левой части фасада оконный проем смещен относительно исторического по вертикали (низ проема заложен, верх пробит). На втором этаже северо-восточного фасада в правой части участок стены покрыт известковой побелкой, что свидетельствует о существовании ранее снесенной пристройки, возможно веранды. Правее пробит оконный проем и заложен дверной проем. На междуэтажном карнизном поясе в правой части фасада утрачены элементы декора. Утрачена наружная деревянная лестница я второй этаж.

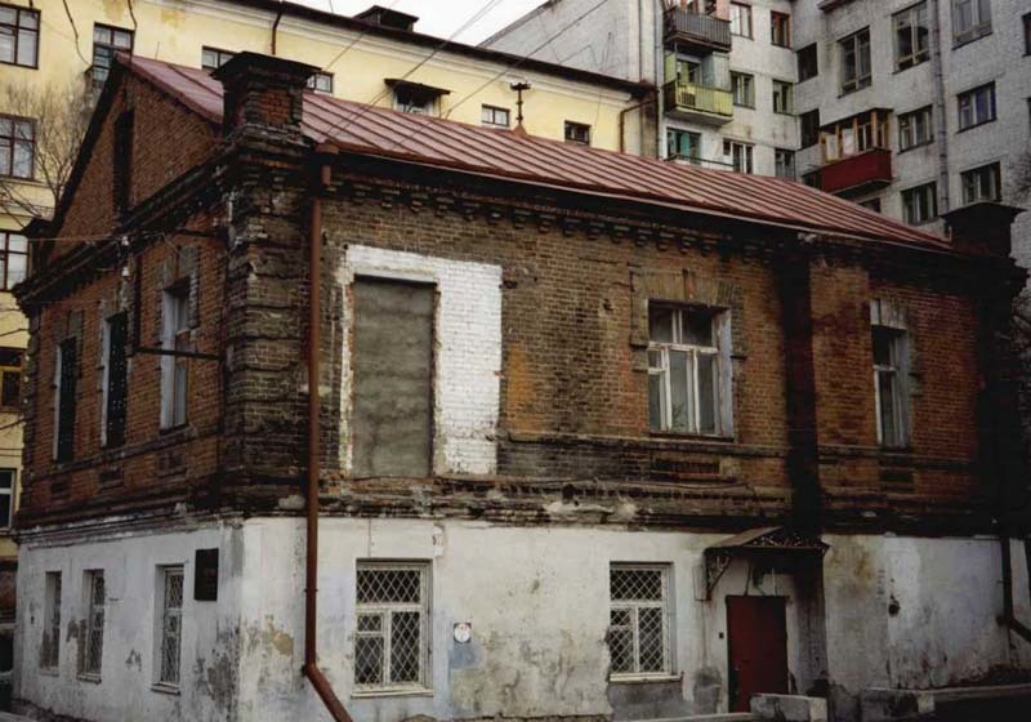
Графическая реконструкция первоначального вида здан
Юго-западный фасад

Главный фасад обращен на юго-запад. Асимметричен, разделен на две неравные части массивным выступом бывшей печной трубы. Слева от выступа расположен вход в здание. Низ входного проема расположен ниже уровня земли, к нему ведет лестница по ширине чуть больше дверного проема. Над входом в здание установлен двускатный металлический козырек, выполненный в 1980-е годы. Слева от входа расположены два окна без декоративного обрамления. Они более низкие, чем окна второго этажа и не соответствуют им по вертикали. (См. вкладыш № 2)

На втором этаже, справа и слева от выступа, расположены два высоких окна. Окно расположенное слева от выступа, над входом в здание, значительно шире. Все окна имеют одинаковое обрамление в виде полуаличников с выделенной клинчатой перемычкой, выступающим замковым камнем и нижним завершением в виде выступа с дистеобразным свесом. Под окнами по всему периметру здания проходит узкий выступающий пояс. Подоконное пространство между поясом и междуэтажным карнизом украшено вставками из поребрика в обрамлении плоских полок на ширину оконных проемов. Все оконные переплеты и металлические решетки в здании выполнены в 80-е годы. Углы фасада в уровне первого этажа отмечены слабо выступающими узкими гладкими лопатками. Первый и второй этаж разделяет двухъярусный карнизный пояс. Нижний ярус представляет собой трехступенчатый пояс, верхний – узкий поребрик в обрамлении выступающих поясков. Углы фасада в уровне второго этажа фланкированы широкими лопатками рустованными по всей высоте. В левой части фасада на втором этаже имеется ниша заложеного дверного проема. Завершает фасад венчающий карниз состоящий из ступенчатых зубчиков и узкого поребрика в обрамлении плоских полок. Угловые лопатки в надкровельной части имеют завершение в виде ПАРАКВИННЫХ ШУНБ.

На юго-западном фасаде в правой части на первом этаже заложен оконный проем, утрачено его декоративное обрамление. Слева от выступа печной трубы на первом этаже пробит дверной проем главного входа. Над ним установлен металлический сварной козырек. Оконный проем рядом с главным входом пробит позднее, дверной проем в левой части первого этажа на половину заложен, на его месте устроено окно. На втором этаже юго-западного фасада в левой части в 70-е годы увеличен по высоте дверной проем, разрушена клинчатая перемычка, широкий балкон обрезан на треть. В 1997 году этот проем заложен, балкон демонтирован. Вокруг заложенного проема участок стены покрыт известковой побелкой. (См. вкладыш №2)

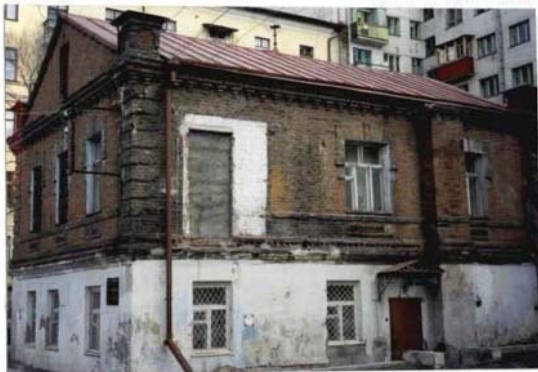
Фото или схематический план

Здание представляет собой характерный образец дома многофункционального назначения начала 20 века. Выполнено в «кирпичном» стиле с элементами классицизма. Расположено в центральной части города, внутри квартала. Двухэтажный объем, безподвальный прямоугольный в плане (10x14 м.), поставлен на невысокий цоколь, облицованный каменными блоками. Стены сложены из кирпича. Междуетажное перекрытие-кирпичные сводики по металлическим балкам, верхнее - деревянное. Крыша чердачная,

двускатная по деревянным стропилам. В оформлении фасадов использована цепная кладка в сочетании красного и серого кирпича, характерные для кирпичного стиля. Первый этаж частично оштукатурен. Главный фасад обращен на юго-запад, разделен на две неравные части массивным выступом, выполнявшим первоначально роль печной трубы. Здание обрамляет по периметру междуетажный карнизный пояс и венчающий карниз из ступенчатых зубчиков и узкого поребрика. Исторические окна обрамлены полуалчниками с выступающим замковым камнем. Углы здания фланкированы лопатками, завершенными в надкровельной части кубическими столбиками с шатровыми колпаками. Внутри помещения группируются вокруг лестницы. Ценным элементом интерьера являются кирпичные сводики над первым этажом.
