П А С П О Р Т

Казанская церковь . Ворота

IV. АДРЕС (местонахождение) ПАМЯТНИКА Владимирская обл. Козловский район, село Малышево, в 5 км западнее райцентра

УЧЕТНАЯ КАРТОЧКА

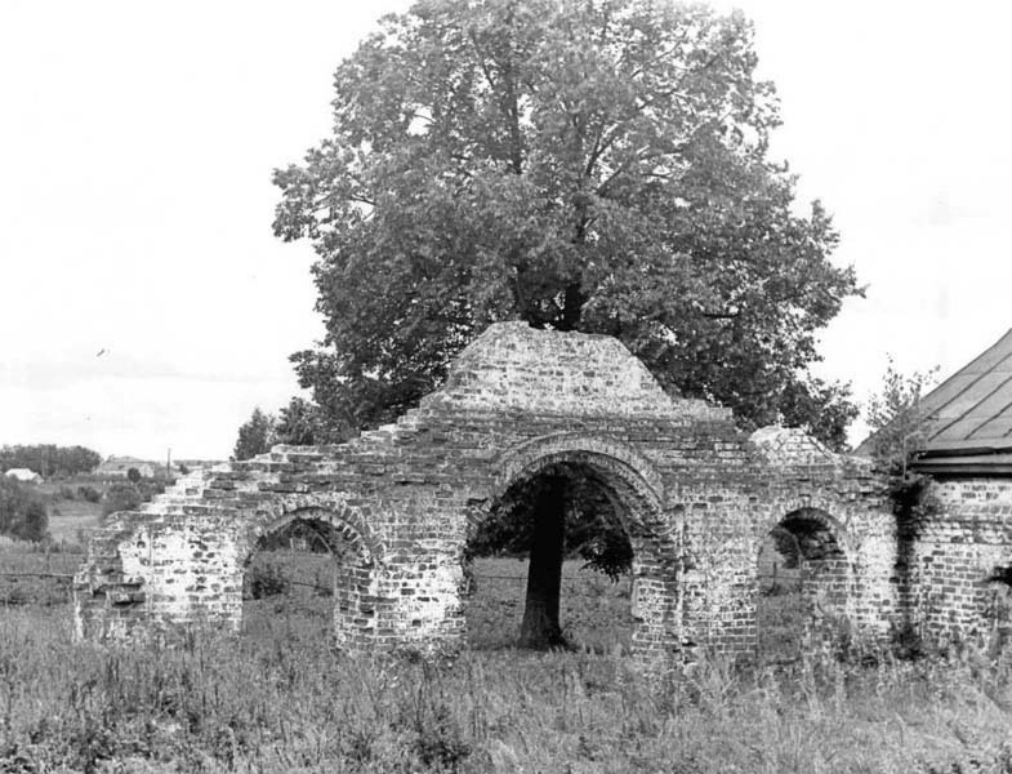
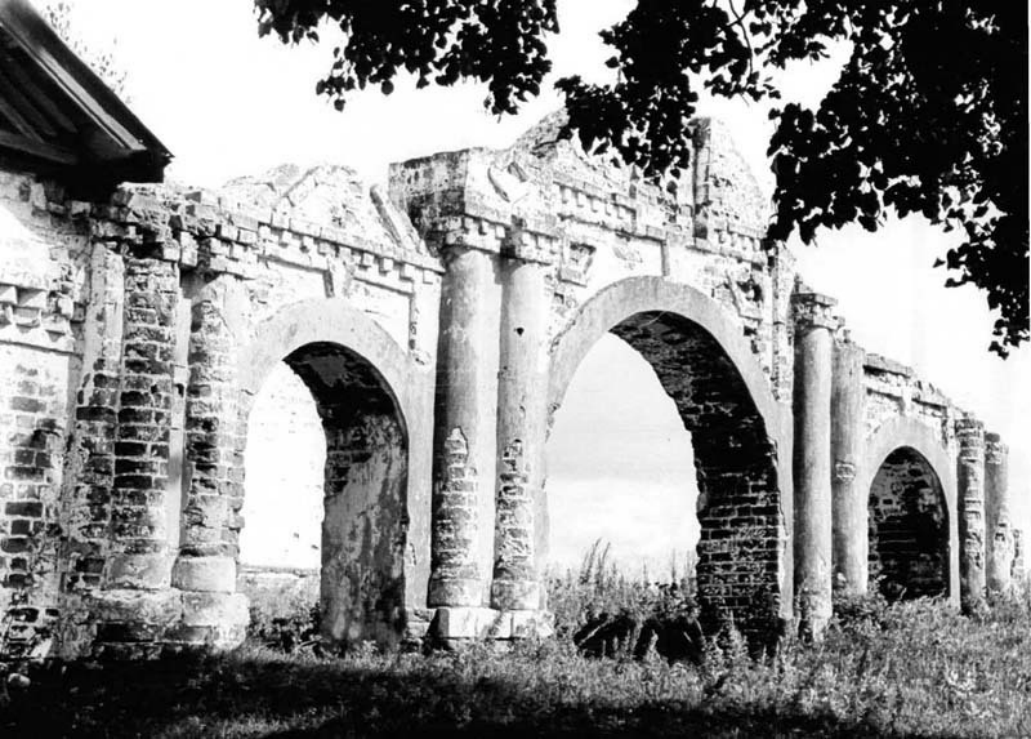
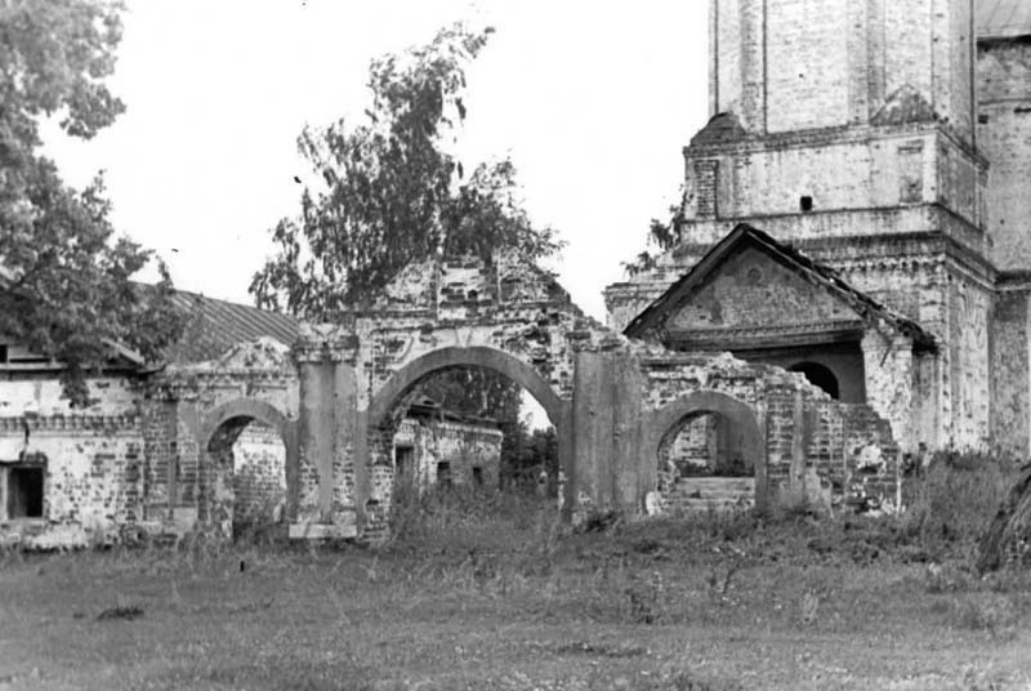
Разрушена верхняя часть ворот, уничтожены металлические решетчатые отворки.

Западные главные ворота планировочно были подчинены основной композиции церкви. Их ось совпадает с направлением продольной оси церкви и направлена на улицу села. Трехчастное построение ворот имеет симметричное решение. Все три проема ворот — арочные с полуциркулярным завершением. Пролет средней арки ворот больше боковых.

Пилоны-столбы между арками с наружной стороны были оформлены парными полуколоннами. Над арками стены заканчивались треугольными фронтонами. Длина ворот по фасаду — 18 м. Толщина — 99 см. Кирпич размером 28x14x8 см.

Западные главные ворота имеют трехчастное симметричное решение. Проемы ворот - арочные с полуциркульным завершением.

Пилоны оформлены полуколоннами. Длина ворот по фасаду - 18м. Толщина - 99см.
