П А С П О Р Т

I. НАИМЕНОВАНИЕ ПАМЯТНИКА Усадьба городская. Уилой дом.II. ТИПОЛОГИЧЕСКАЯ
ПРИНАДЛЕЖНОСТЬ:

конец XIX векаIV. АДРЕС (местонахождение) ПАМЯТНИКА Ивановская область, г. Шуя.

ул. Советская, 76.

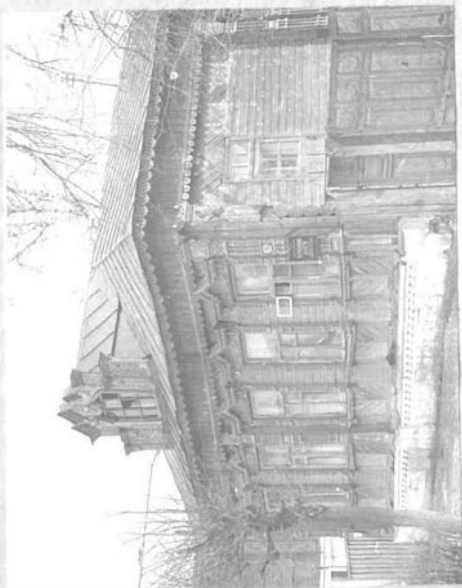
Дом северным фасадом выходит на красную линию улицы. Здание бревенчатое, на кирпичном цоколе, выстроено в формах эклектики. Его объемная композиция состоит из двух частей: северного одноэтажного объема и южной летней одноэтажной пристройки, объединенных сенями. Уличный фасад решен в пять осей, разделен перерубом на два неравных прясла. Центральная ось отмечена фигурным аттиком. Обшивка выпусков бревен сруба имитирует лопатки. Фасад завершает профилированный карниз. Наружный резной декор эклектичен.

В северной части дома читается планировка, состоящая из шести комнат, группирующихся вокруг небольшой прихожей.
