ПАСПОРТ

I. НАИМЕНОВАНИЕ ПАМЯТНИКА Дом жилой Захарова

конец XIX века

IV. АДРЕС (местонахождение) ПАМЯТНИКА Республика Карелия, г.Петрозаводск

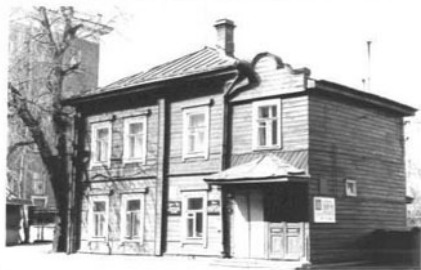
Фото или схематический план

Расположен по красной линии улицы положение рядовое. Дом двухэтажный в виде параллелепипеда с вальмовым покрытием, с пристроенными со стороны главного фасада и со стороны двора двухэтажными сенями, крытыми на один скат. Главный фасад на три окна несимметричен; углы оформлены в виде пилястр, в уровне междуэтажного перекрытия расчленен горизонтальной тягой. Сени завершены фигурным фронтоном. Над входом — навес на железных фигурных кронштейнах. Планы I-го и 2-го этажей совпадают. Поперечным перерубом дом разделен на хозяйственную часть и парадную. Окна парадных комнат выходят на главный фасад. Декоративное оформление состоит из наличников, кронштейнов навеса, аттик сеней, оголовки водосточных труб. Фундаменты ленточные, стены бревенчатые, обшиты тесом, перекрытия деревянные. Размеры в плане 11,6 x 11,9 м.
