**ПАСПОРТ**I. НАИМЕНОВАНИЕ ПАМЯТНИКА Магазей

IV. АДРЕС (местонахождение) ПАМЯТНИКА Архангельская обл., Шенкурский р-н,  
с.Шеговицы. Проезд: от г.Шенкурска автобусом 75 км.

к паспорту "Магазя"

Магазей

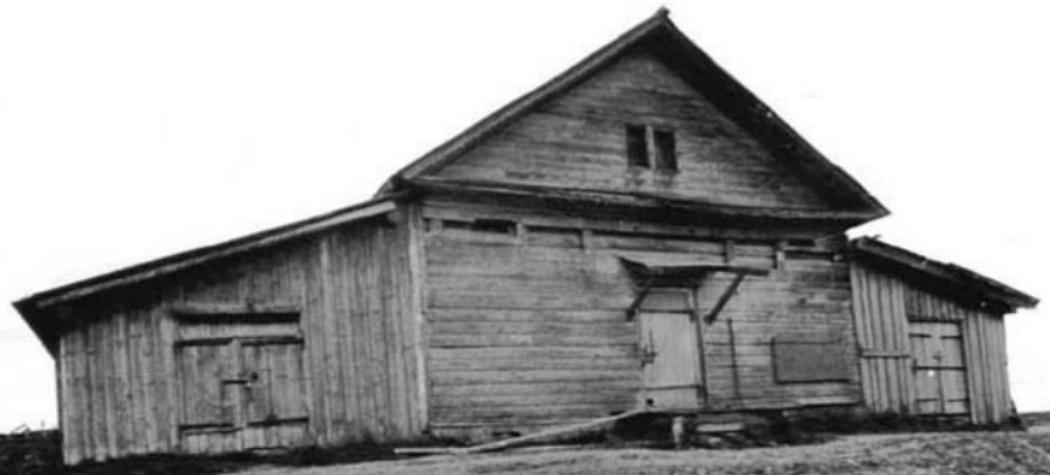
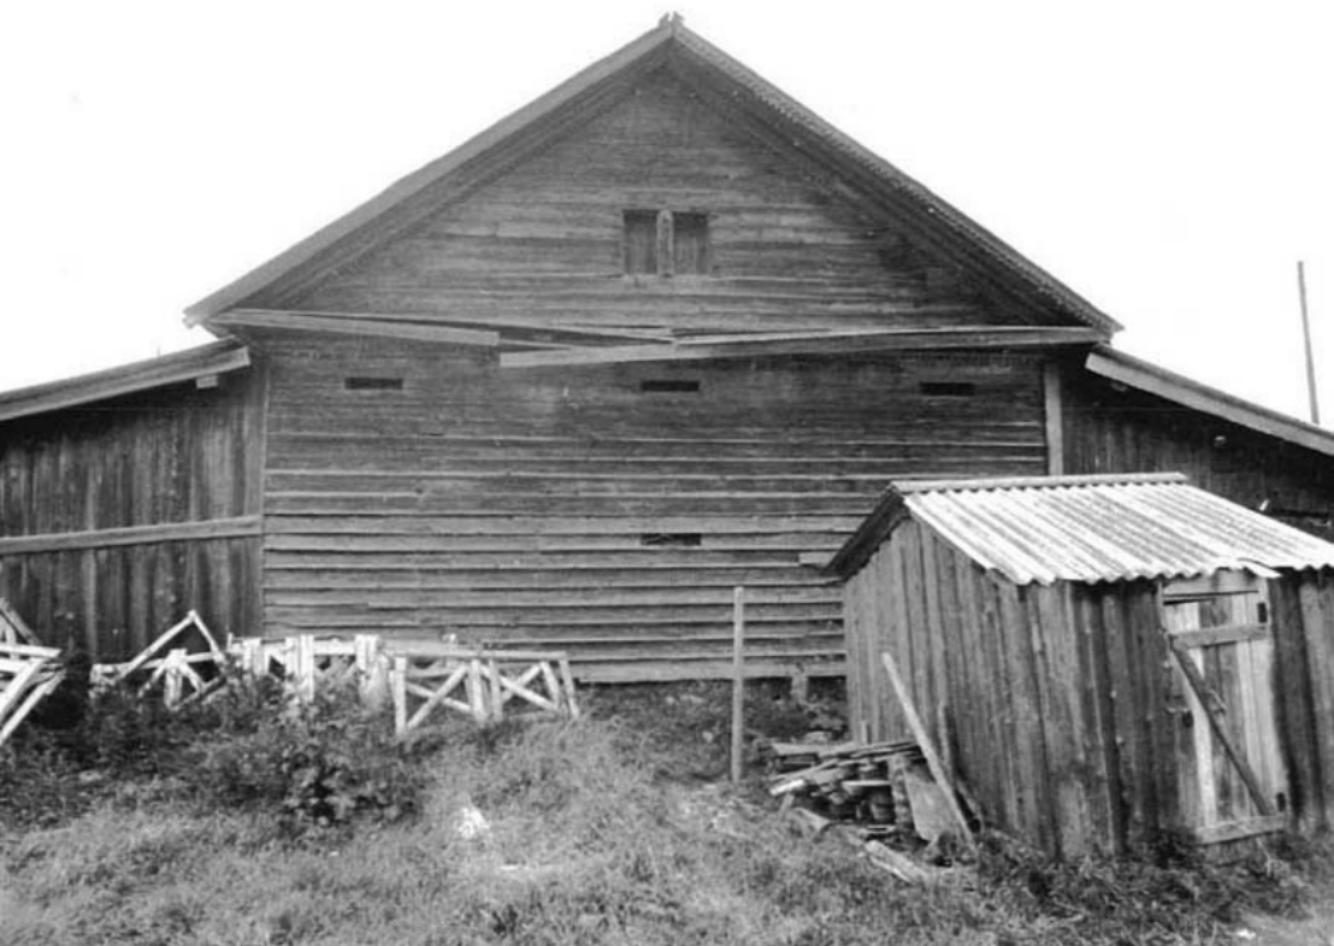
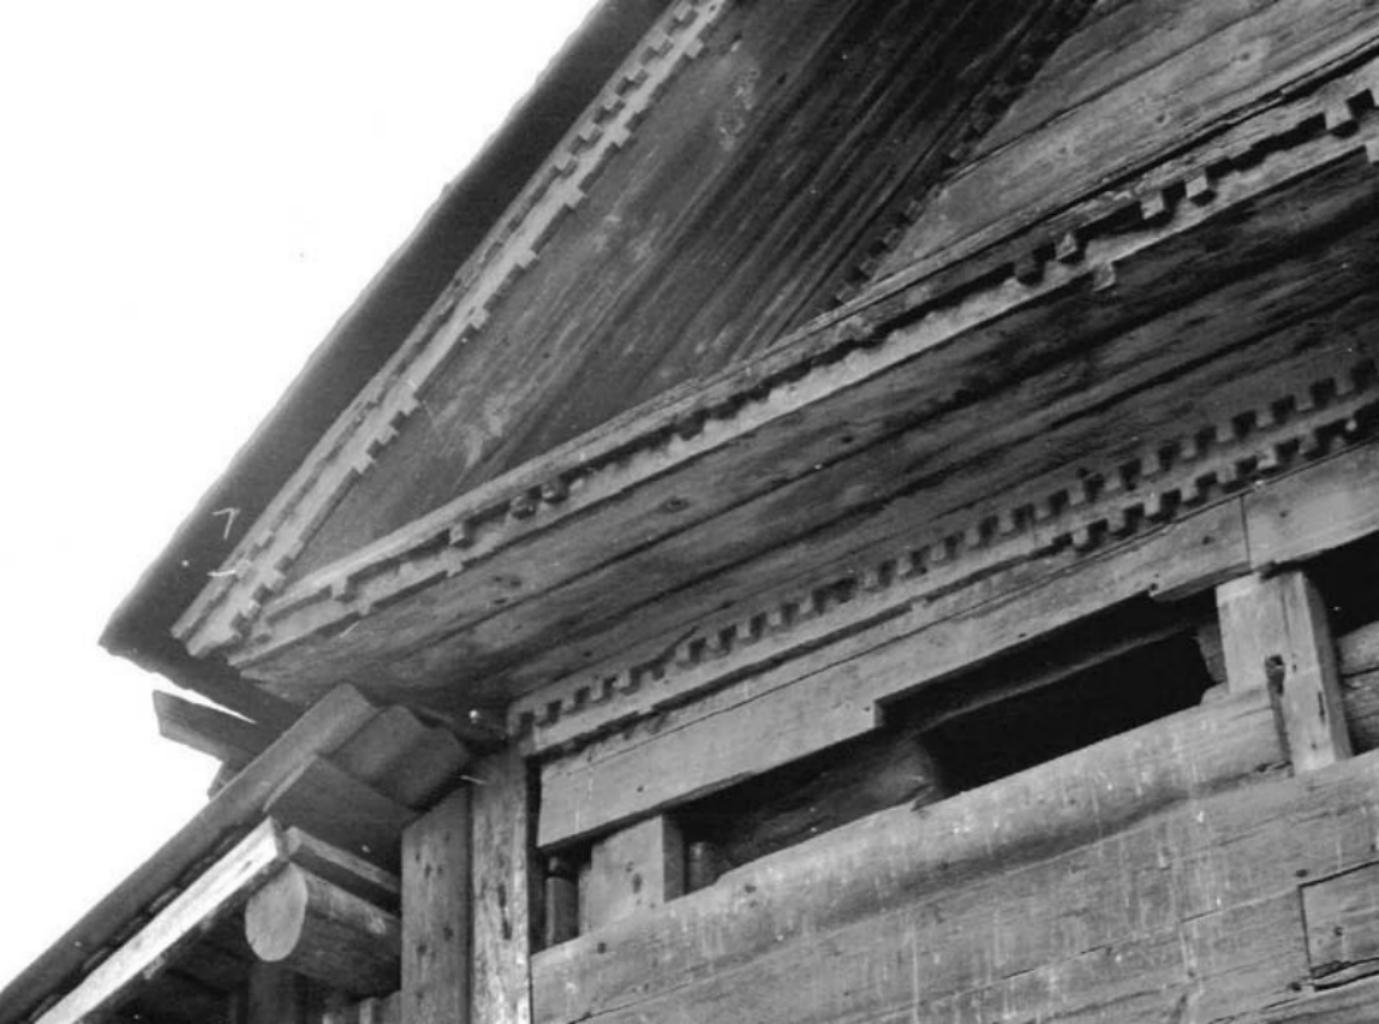
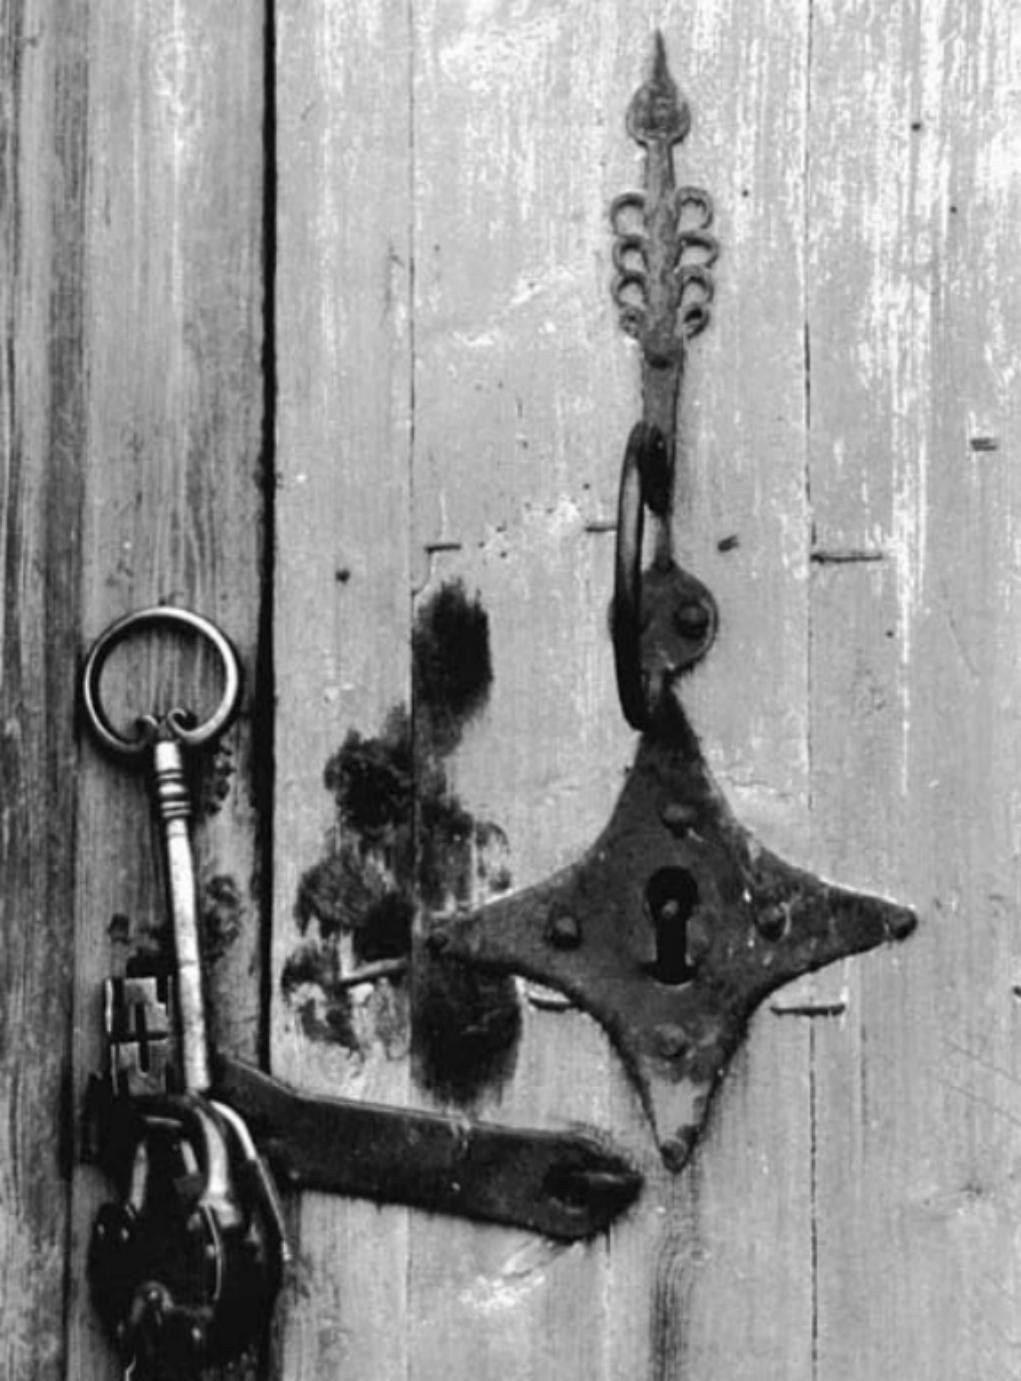
ВКЛАДЫ № 1

К северному и южному фасадам сделаны новые дощатые пристройки. Со стороны северного фасада частично сорвана обшивка. Подгнили нижние венцы сруба, обвешивал карниз. Внутри разобраны стены закромов, галерея над коридором и старая лестница на чердак. Вместо старой лестницы сооружена новая.

проходила галерея, настил которой опирался на деревянные рубленные  
кронштейны. Пол в магазее дощатый, стены отесаны.

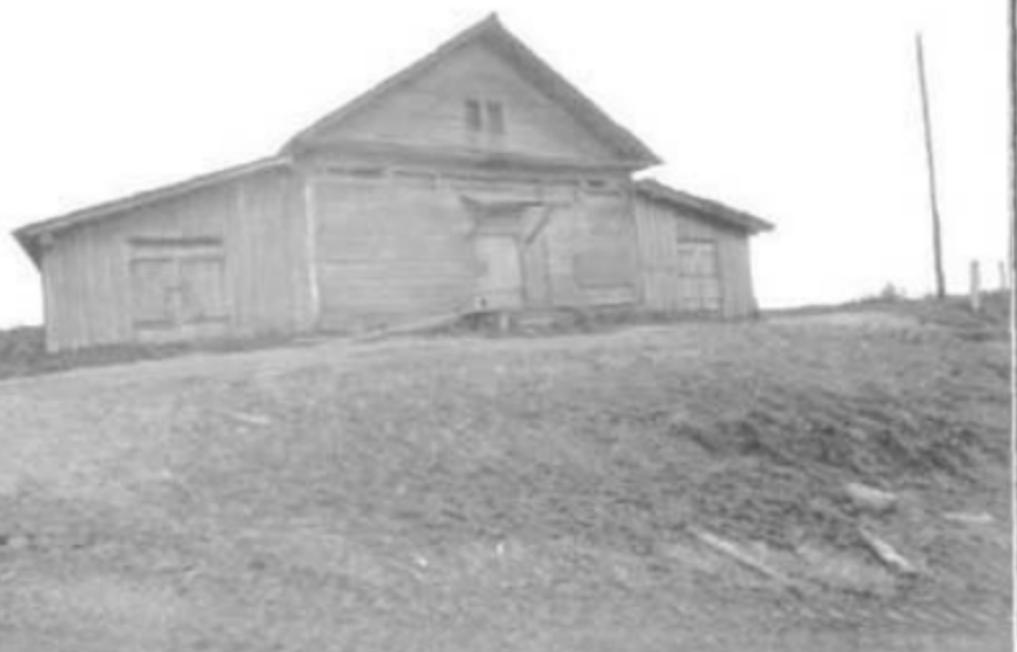
Фото или схематический план

Магазей стоит в средней части села, немного отступя от линии застройки северной стороны улицы. Прямоугольный сильно вытянутый с востока на запад объем постройки завершен двухскатно крышей, образующей треугольные фронтоны на торцевых фасадах. Здание рублено "в лапу" на валунном фундаменте и обшито тесом. В центре главного западного фасада расположен дверной проем. В уровне подклета и в верхней части стены прорезаны щелевидными окнами. В тимпанах фронтонов помещены прямоугольные двухчастные окна. Внутри хорошо читается продольный коридор, по бокам которого располагались закрома.
