ПАСПОРТ

I. НАИМЕНОВАНИЕ ПАМЯТНИКА Усадьба Храповицкого. Двор конный.

Усадьба Храповицкого. Двор конный.

УЧЕТНАЯ КАРТОЧКА

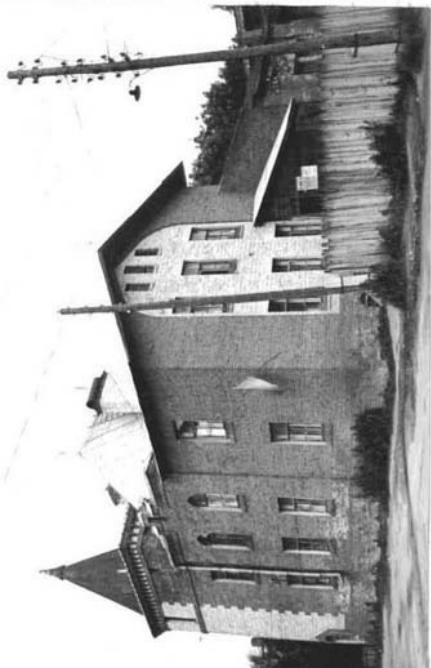
Фото или схематический план

Конный двор расположен в западной части усадьбы, вне парка, среди двух других хозяйственных построек, поставленных каре. Является южным крылом.

Это протяженное здание, состоящее из прямоугольной части, прорезанной в сторону двора арками, и из двухэтажной. Двухэтажная часть, в свою очередь, состоит из трех частей, последовательно уменьшающихся по высоте. Самая высокая трехъярусная башня на северо-восточном углу под шестигранным шатровым завершением. В ней расположена маршевая белокаменная лестница. Вторая часть покрыта высокой епанчовой кровлей, третья — двускатной. Планировка комнат — коридорная.

В декоре фасадов — красный и слабо-разноцветный силикатный кирпич. Окна прямоугольные и стрельчатые. Над прямоугольным крылом — ромбовидный из красного кирпича карнизный фриз.
