П А С П О Р Т

I. НАИМЕНОВАНИЕ ПАМЯТНИКА Усадьба Храповицкого. Сторожка лесника.II. ТИПОЛОГИЧЕСКАЯ
ПРИНАДЛЕЖНОСТЬ

Усадьба Храповицкого. Сторожка лесника.

УЧЕТНАЯ КАРТОЧКА
Усадьба Краповицкого. Сторожка лесника.

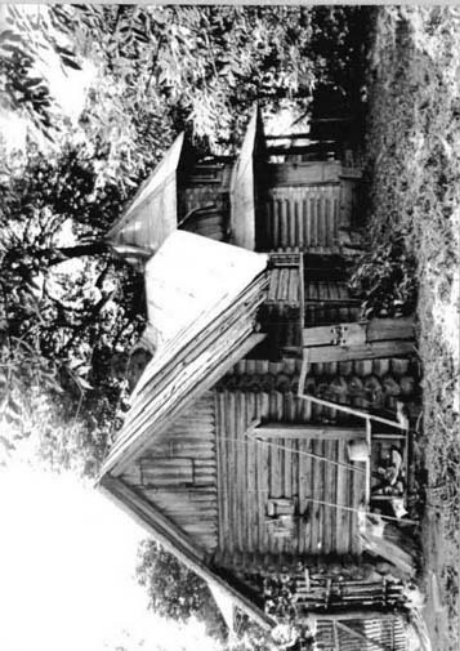
Фото или схематический план

Сторожка ^{Краткое описание} поставлена по красной линии восточного порядка улицы, идущей от двorca и парка Храповицкого к железнодорожной станции. Поставлена на расстоянии около 100 метров от станции в ряду сельской одноэтажной застройки.

Рублена из бревен диаметром 22-25 см и составлена из двух клеток (жилая комната и сени) и восьмигранной двухъярусной башни на северо-западном углу. Клеть жилой комнаты прямоугольная, вытунята с севера на юг и рублена "в лапу". Сени имеют меньший размер, квадратные в плане и рублены "в обло". Башня значительно выдвинута за линию фасадов основной клетки. Рублена "в обло". Перекрытия всех помещений плоские. Кровли по деревянным стропилам. На жилой комнате и сенях кровли двускатные, на башне - шатровая. Все они имеют метровые выносы, подшитые досками. Выпущенные на такую же длину стропила фигурно порезаны на концах. Окна прямоугольные с простыми досчатыми наличниками.
