П А С П О Р Т

Дом Долитиловых в с. Ганта

УЧЕТНАЯ КАРТОЧКА**I. НАИМЕНОВАНИЕ ПАМЯТНИКА****Дом Аогитиевых****II. ТИПОЛОГИЧЕСКАЯ ПРИНАДЛЕЖНОСТЬ**

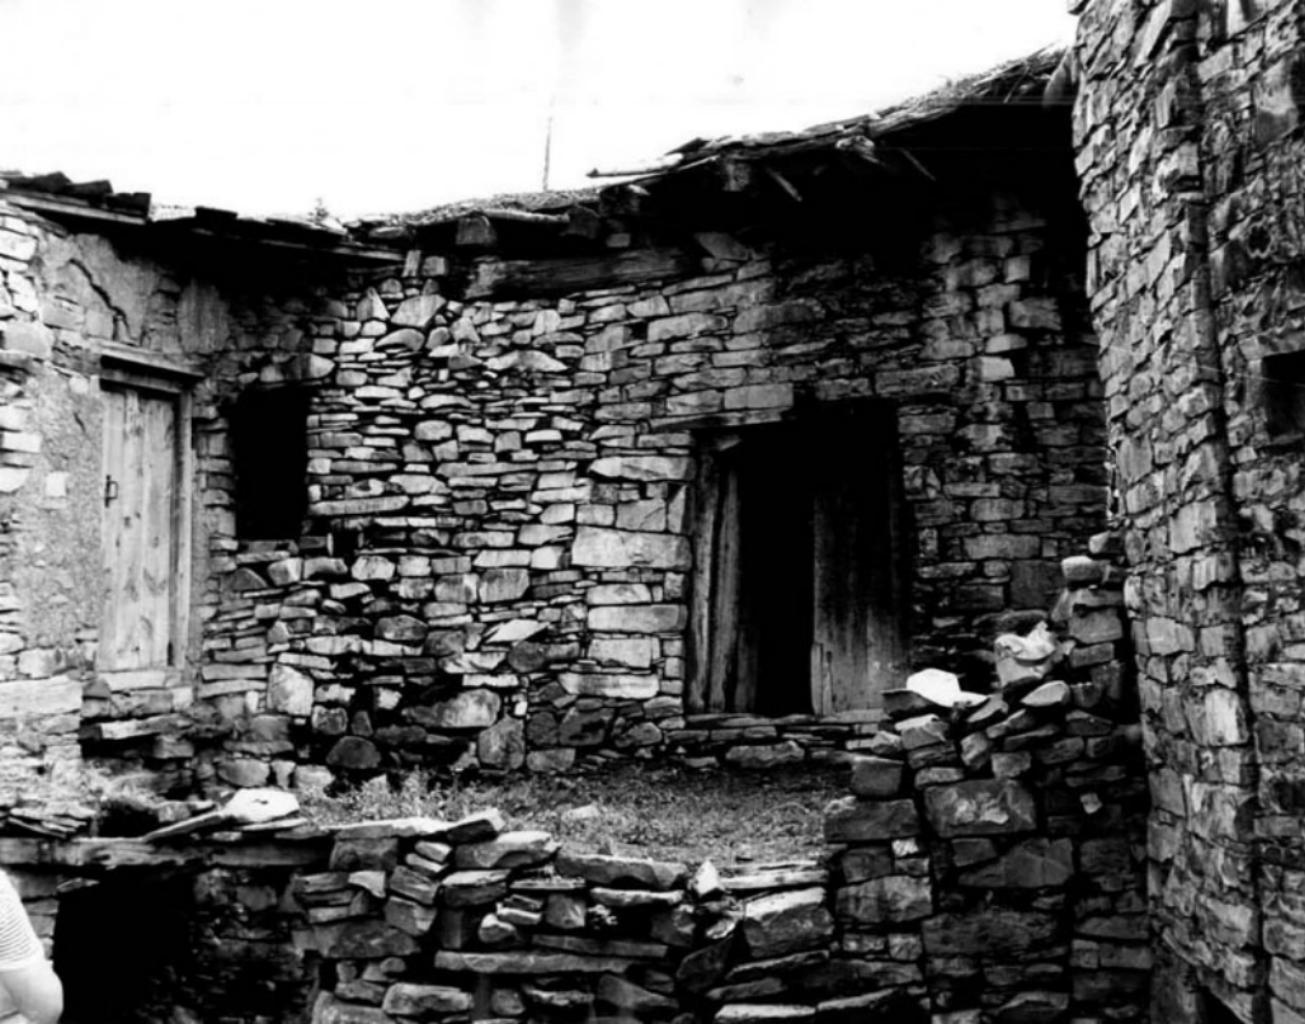
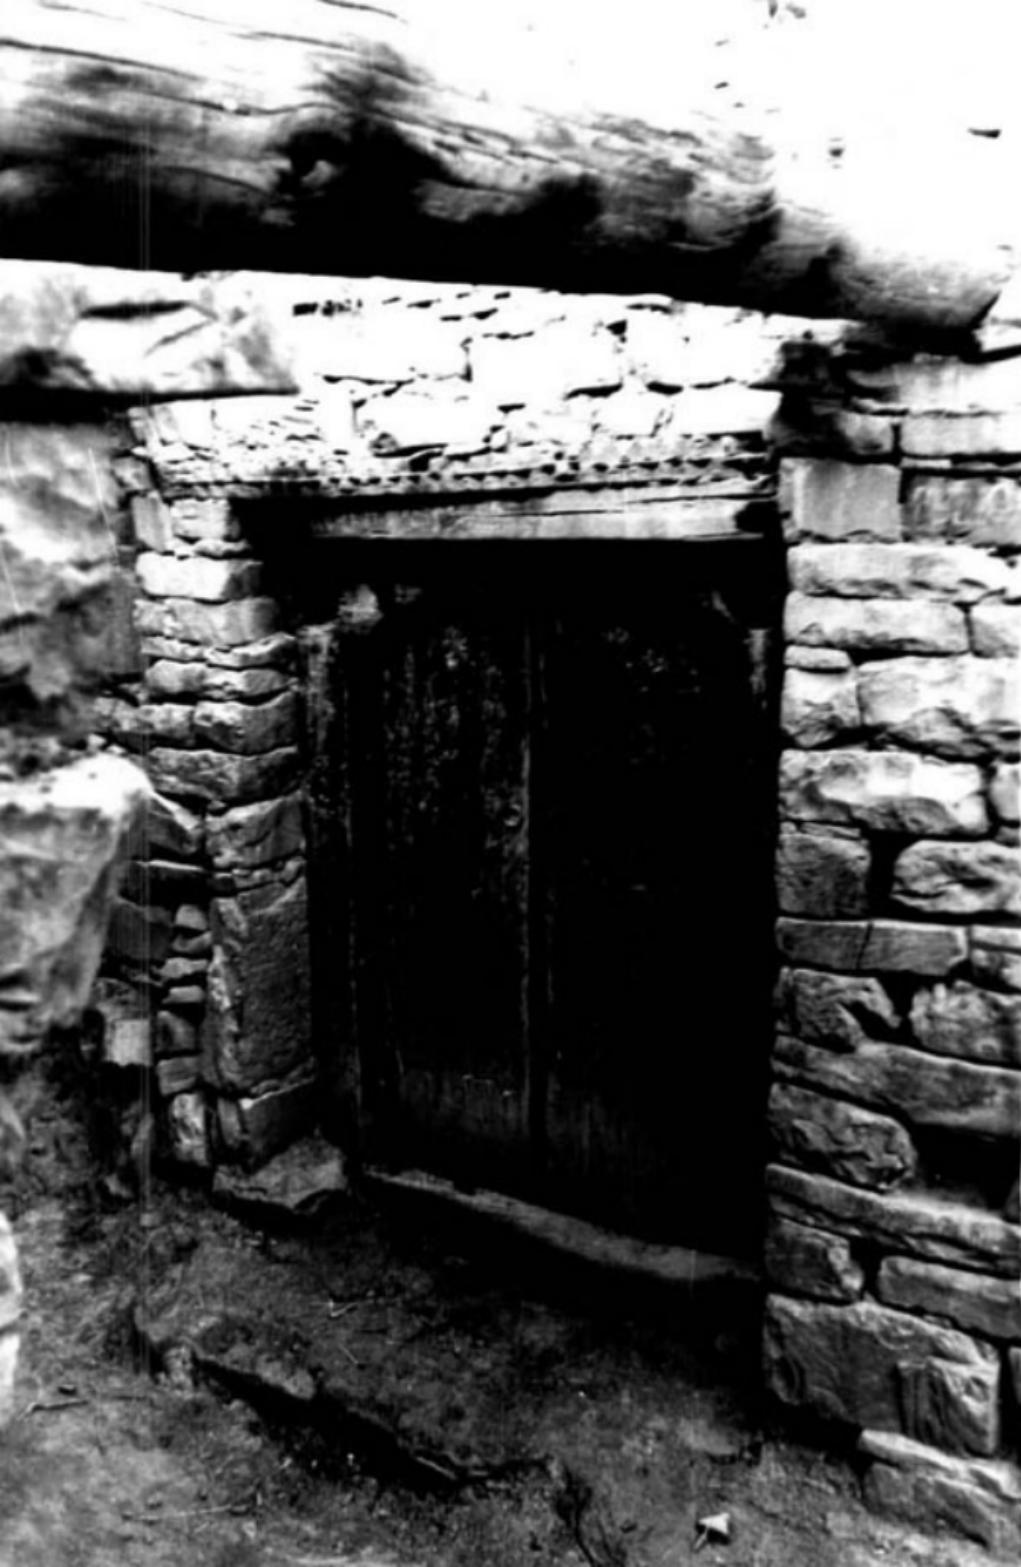
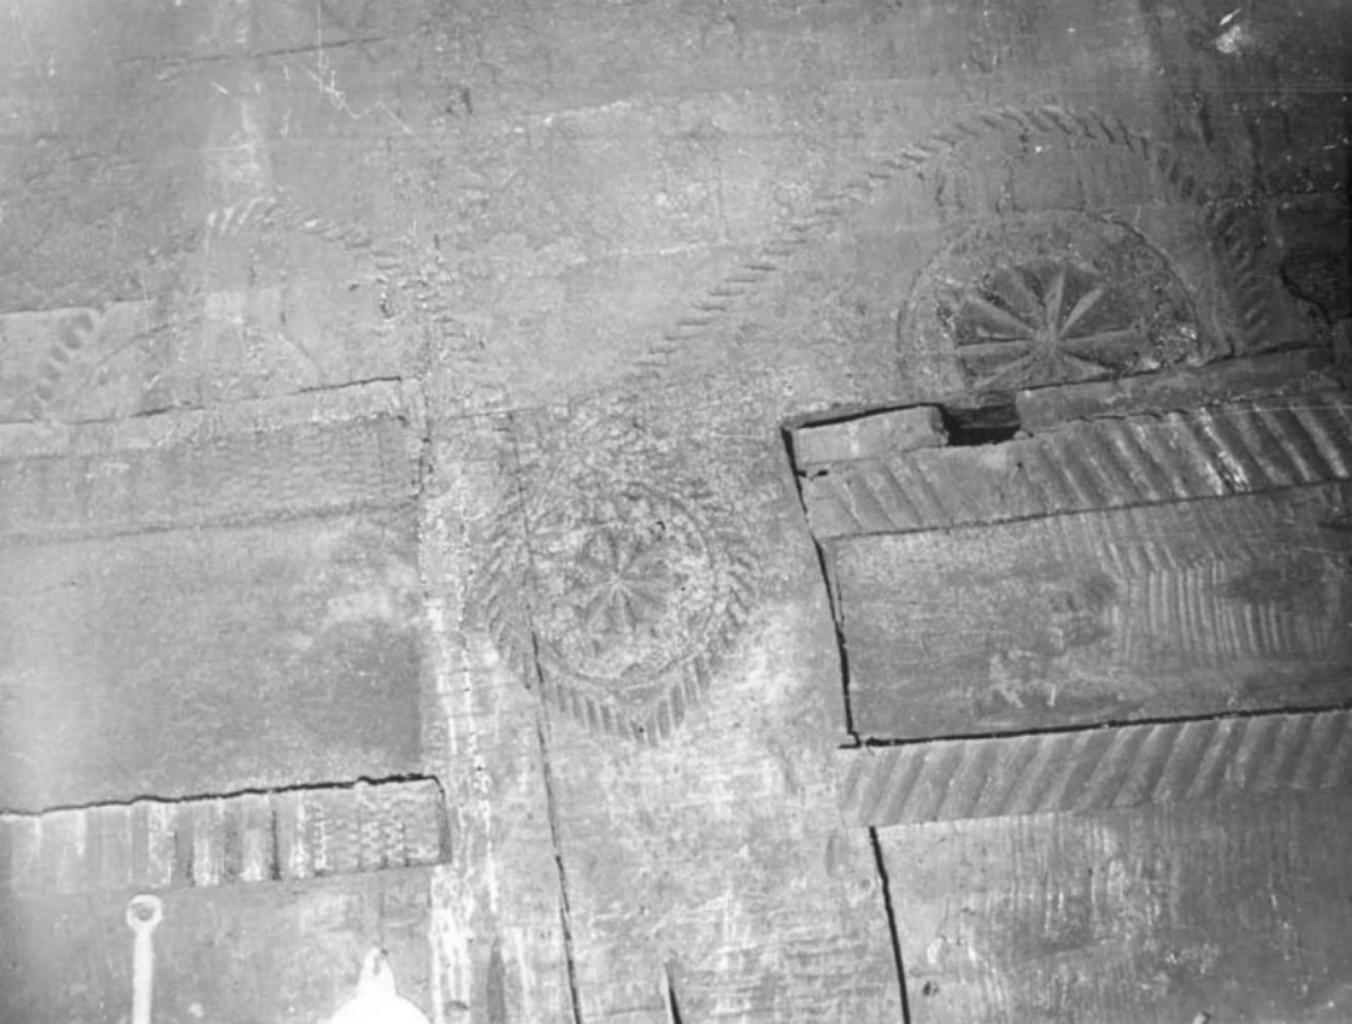
6) перестройки и пристройки (если имеются).
На 2-ом (верхнем) этаже внутри новая перегородка. Большой проем в изнайдной стене соединяет первоначальное помещение с новой пристройкой. Стена справа над хозяйственной пристройкой частично разрушена.

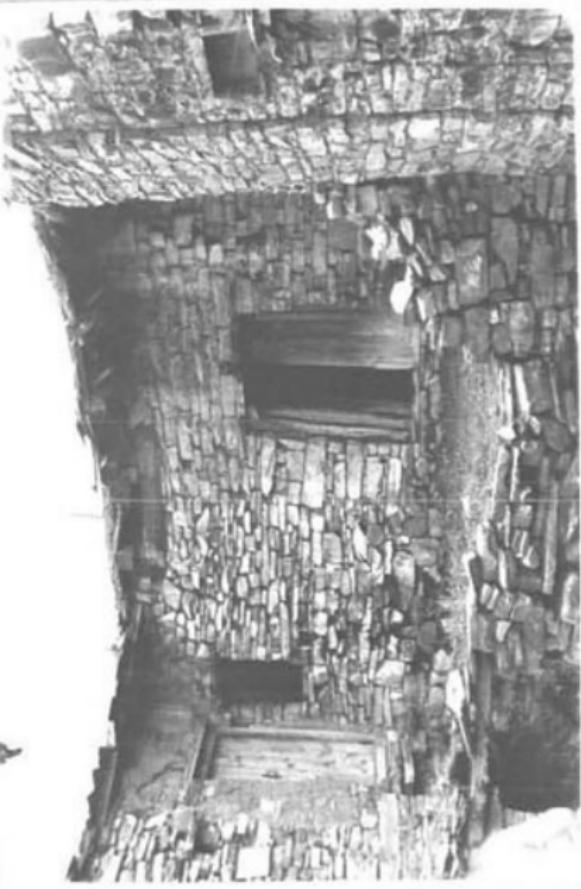
Фото или схематический план

Дом Асиятиковых расположены среди плотной жилой застройки с. Генга. Относится к дреинейшику однокамерному типу дахстанского жилья. Дом - 2х-этажный жилой этаж с двумя подвалами предназначенный для содержания скота, второй этаж жилой. Вход в первое помещение с широкой крыльями хозяйственного двора.

В первом помещении сохранился деревянный пагур-шкафчик для хранения зерна и продуктов, центральный стол пагура увенчан резьбой с крупным сферическим рисунком.

На полу сохранился высокий из камня очаг, в перекрытие-отвестие для удаления дыма. На деревянной скамье, идущей целиком по пагуру-станициам утварь.

Несущие конструкции - наружные стены и два ряда опор, из них поповской деревянные прогони; над цокольным этажом негосударственные бревна, над землей - присутствующего сечения 50x30 см.

Пол - землиной.

Наружные стены из колотого камня на земляном растворе.
