П А С П О Р Т

I. НАИМЕНОВАНИЕ ПАМЯТНИКА Хозяйственная постройка Еагурова

IV. АДРЕС (местонахождение) ПАМЯТНИКА Астрахань
Красная набережная, 40

УЧЕТНАЯ КАРТОЧКА

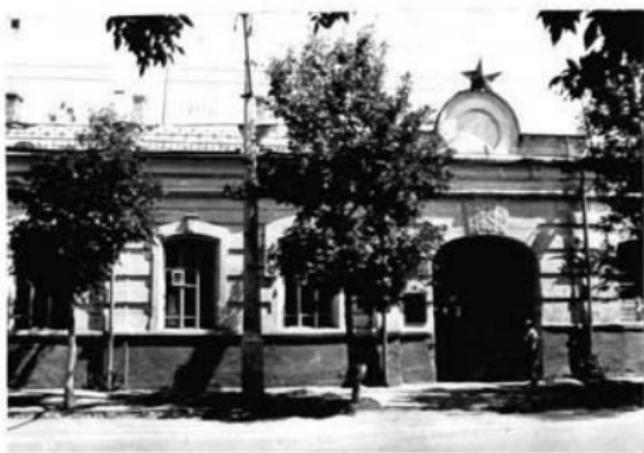
Фото или схематический план

Каменное одноэтажное здание, выстроенное равносторонним "глаголем" по южной и западной границам участка в линии ул. Свердлова. Южная часть делится поперечными стенами на четыре одинаковых помещения, каждое из которых имеет дверной и оконный проем на улицу; восточное помещение отделяется глубоким сводчатым проездом во двор. Северная часть занята двумя складскими помещениями. Оштукатуренный фасад решен в нарядных формах архитектурной эклектики. Интересный пример здания торговых лавок в составе купеческой усадьбы второй половины XIX в.
