П А С П О Р Т

I. НАИМЕНОВАНИЕ ПАМЯТНИКА Богдѣльня храмового комплекса села Богост Крест.

УЧЕТНАЯ КАРТОЧКА

Богодельня храмового комплекса села Богост Крест

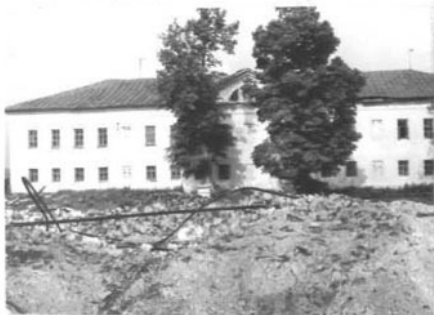
Фото или схематический план

Здание кирпичное, двухэтажное, сплошь покрыто цементной обмазкой и побелено. В плане прямоугольное. Первоначальная планировочная композиция здания складывается из четырех изолированных секций, разделенных каждой капитальной стеной на две комнаты - жилую и прихожую. Планировка в обоих этажах идентична. При перестройке здания под школу секции были объединены коридором вдоль восточного фасада, а перегородки в комнатах разобраны. Декор фасадов строг и лаконичен, построен на чередовании световых проемов и ниш, соответствующих внутренним капитальным стенам. Центральная часть западного фасада выделена слабым выносом ризалитом, завершенным фронтоном с "вендианским" окном. Окна коридора второго этажа с полуциркульными перемычками, в то время как все остальные - прямоугольные. Это здание редко встречающийся в Ивановской области пример жилой постройки в стиле позднего классицизма.
