ПАСПОРТ

I. НАИМЕНОВАНИЕ ПАМЯТНИКА Георгиевская часовня

УЧЕТНАЯ КАРТОЧКА

Георгиевская часовня

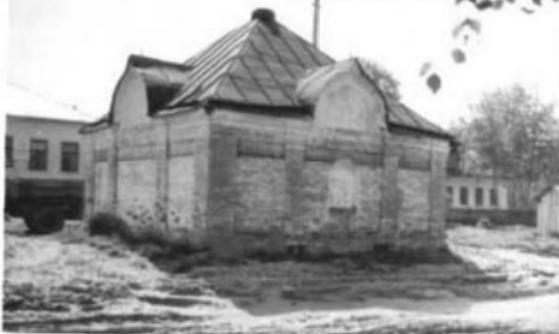
Ивановская губность Кинешемский район с. Спасское Богоявленская часовня № 18 — 32

Часовня выстроена из кирпича и оштукатурена. Здание в плане квадратное, фасады украшены пилastersами, верхняя часть декорирована в формах древнерусской архитектуры. Внутри перекрыто сомкнутым сводом с распалубкой с восточной стороны. Почти не сохранилась живопись, выполненная в kleевой технике. Технические и стилистические особенности выдают руку местных строителей. По-видимому часовню строила артель местных каменщиков, которые строили в селе каменные лавки и дома. Часовня стоит посередине сельской улицы на одной оси с церковью Христа Спасителя.
