## ПАМЯТНИКИ ИСТОРИИ И КУЛЬТУРЫ СССР

## П А С П О Р Т

I. НАИМЕНОВАНИЕ ПАМЯТНИКА Амбар (II).

ВОЛОГДСКАЯ ОБЛАСТЬ  
НЮКВЕНСКИЙ РАЙОН  
КОСМАРЕВСКИЙ С/С  
ДЕР. МАТВЕЕВСКАЯ  
АМБАР (II),  
КОН. XIX в.

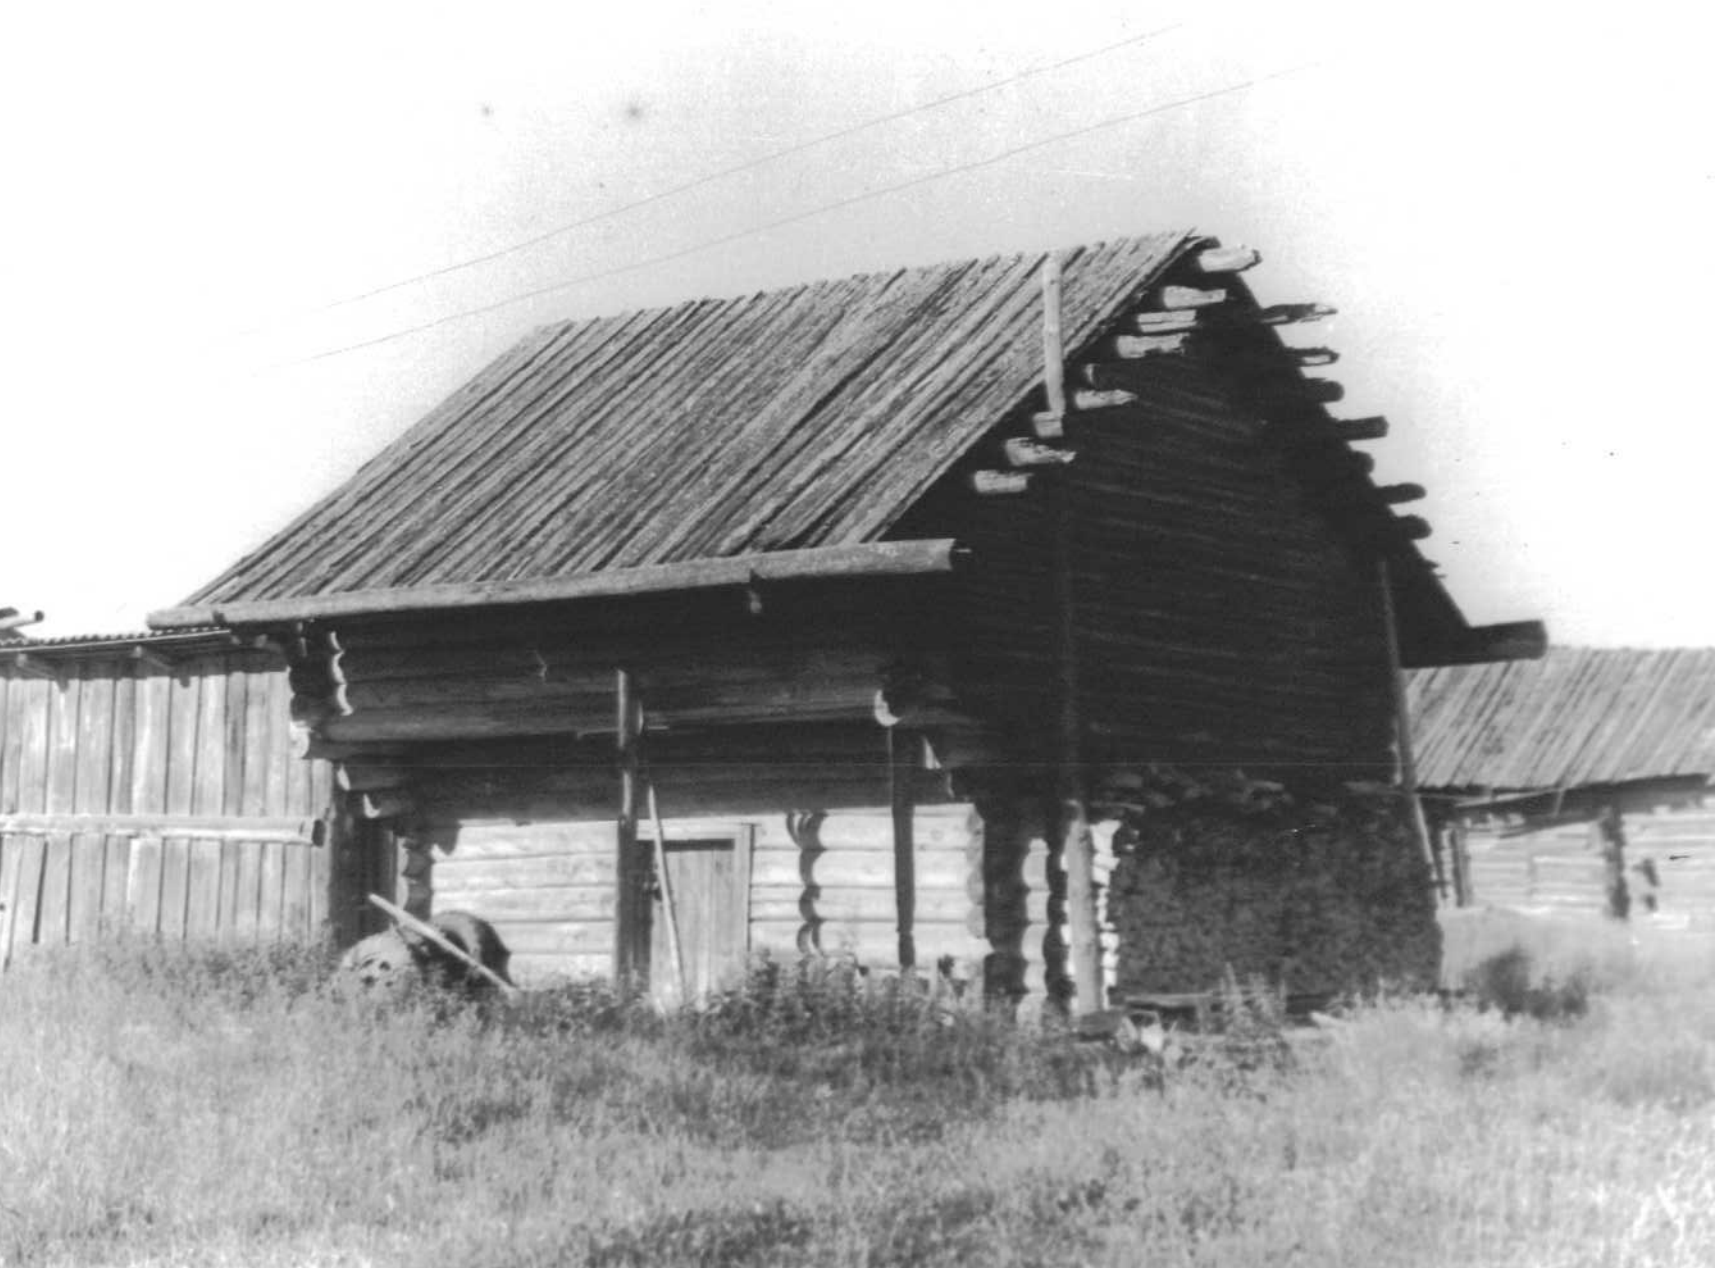
I. Вологодская обл., Нюксенский р-н,  
Космаревский с/с, д. Матвеевская. Амбар (I).

Общий вид с юго-запада.

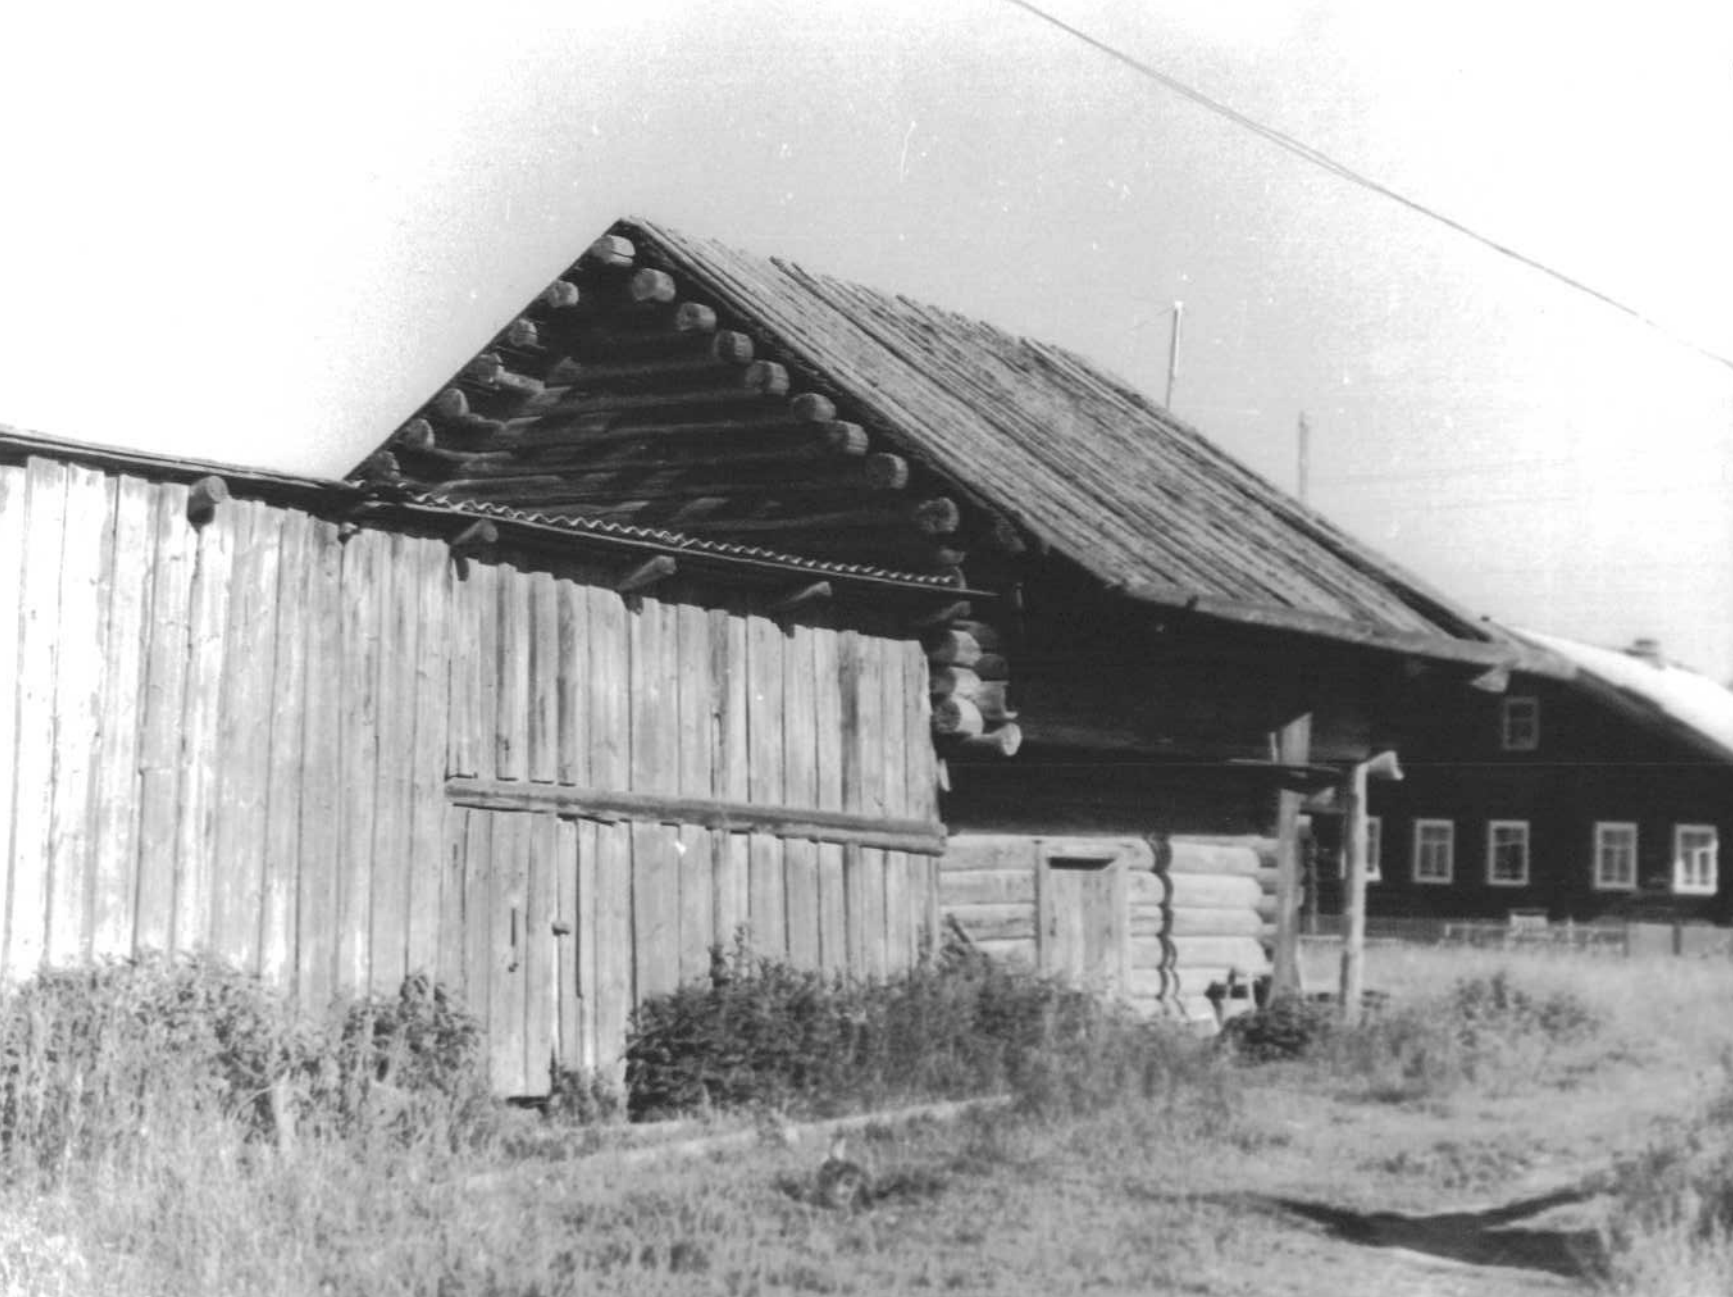
2. Вологодская обл., Нюксенский р-н,  
КОСМАРЬВСКИЙ с/с, д. МЯТВЕВСКАЯ. Амбар (I).

**Существенных перестроек и утрат не имеется. Утрачено покрытие кровли, выходящее на боковой северо-западный фасад; к противоположному, юго-восточному фасаду пристроен дощатый дровяной сарай.**

Общий вид с северо-запада.

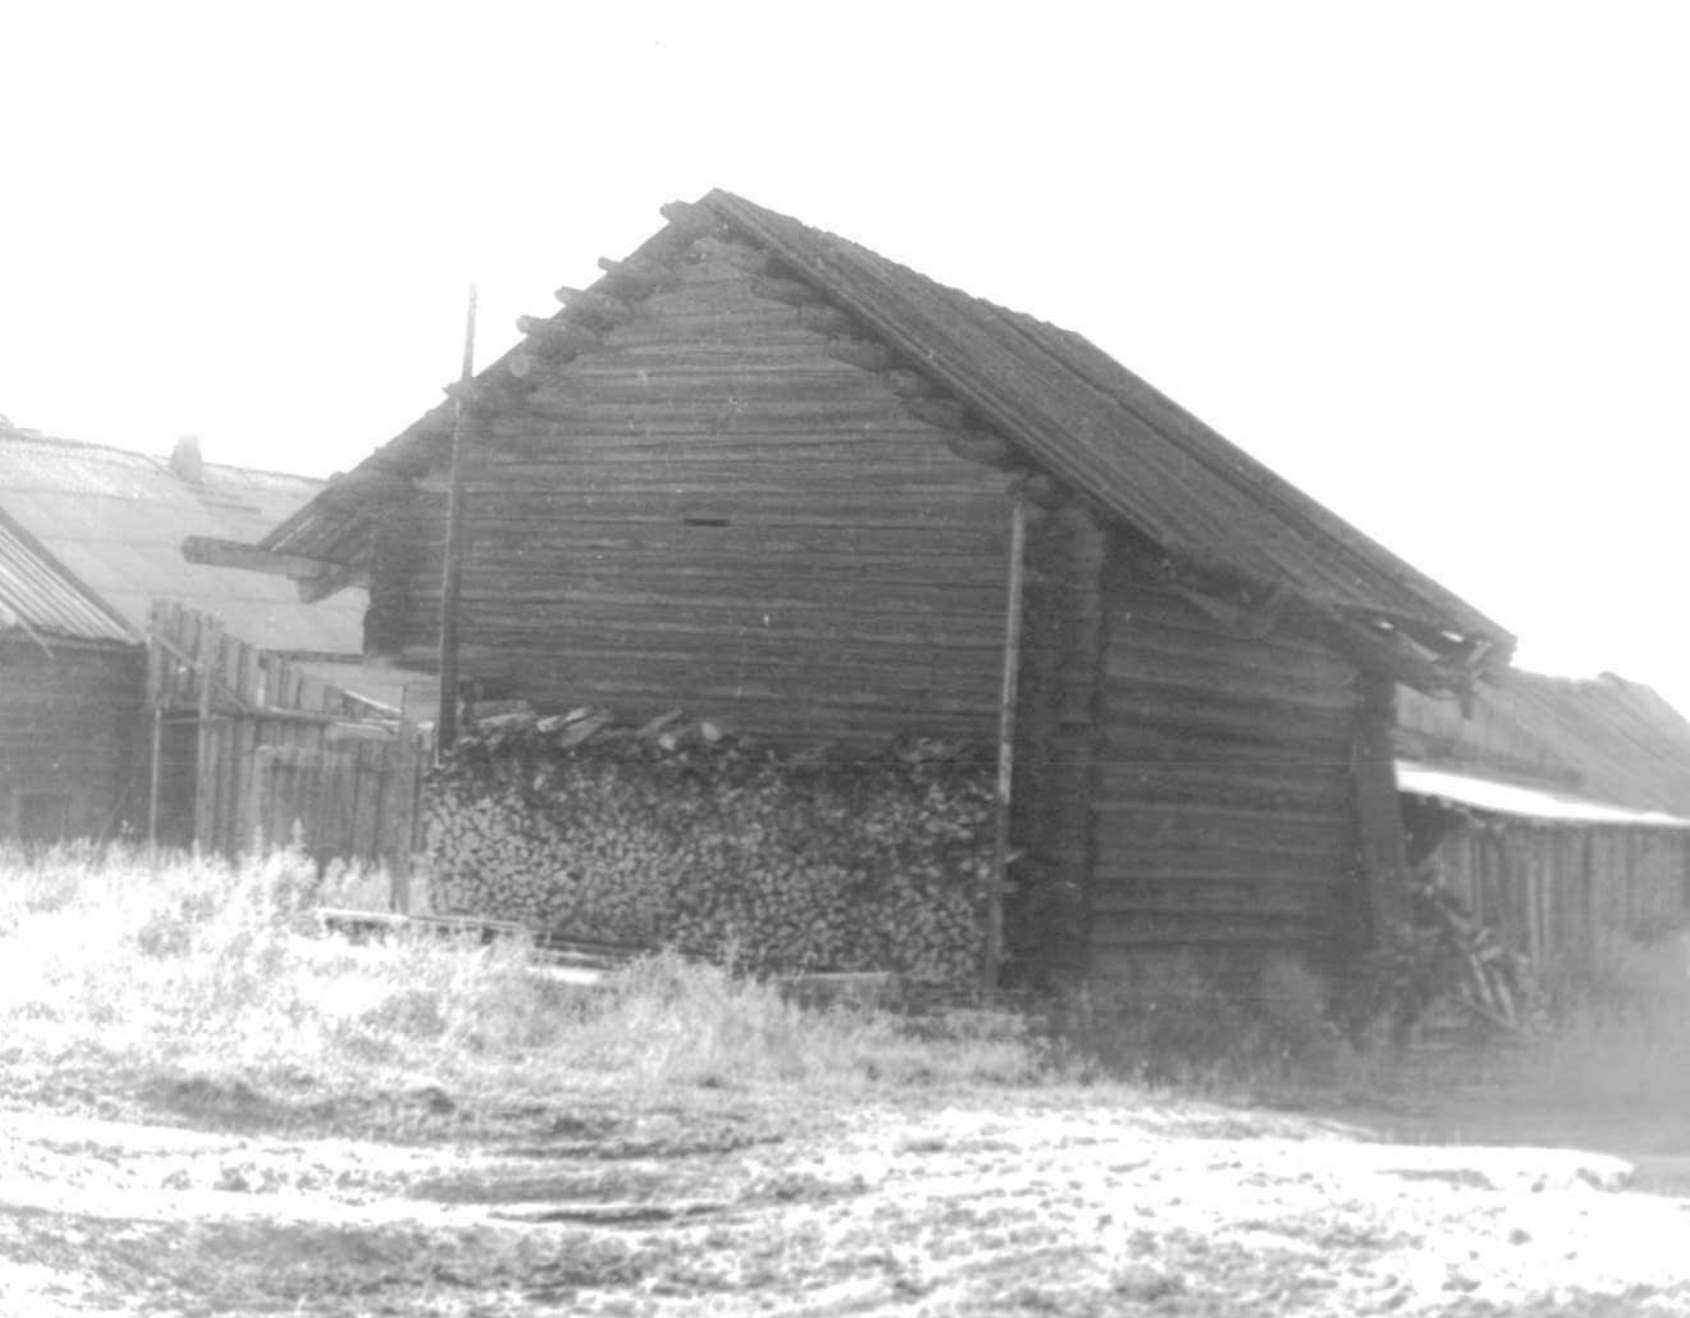
3. Вологодская обл., Нюксенский р-н,  
Космарёвский с/с, д. Матвеевская. Амбар (1).

Амбар расположен на небольшой площадке между двумя домами, в центре деревни, к северо-западу от амбара (I) (см. паспорт). Главный фасад амбара выходит на северо-восток. К боковому юго-восточному фасаду пристроен протяженный дощатый сарай под односкатной кровлей, что вредит восприятию памятника.

Общий вид с юго-востока.

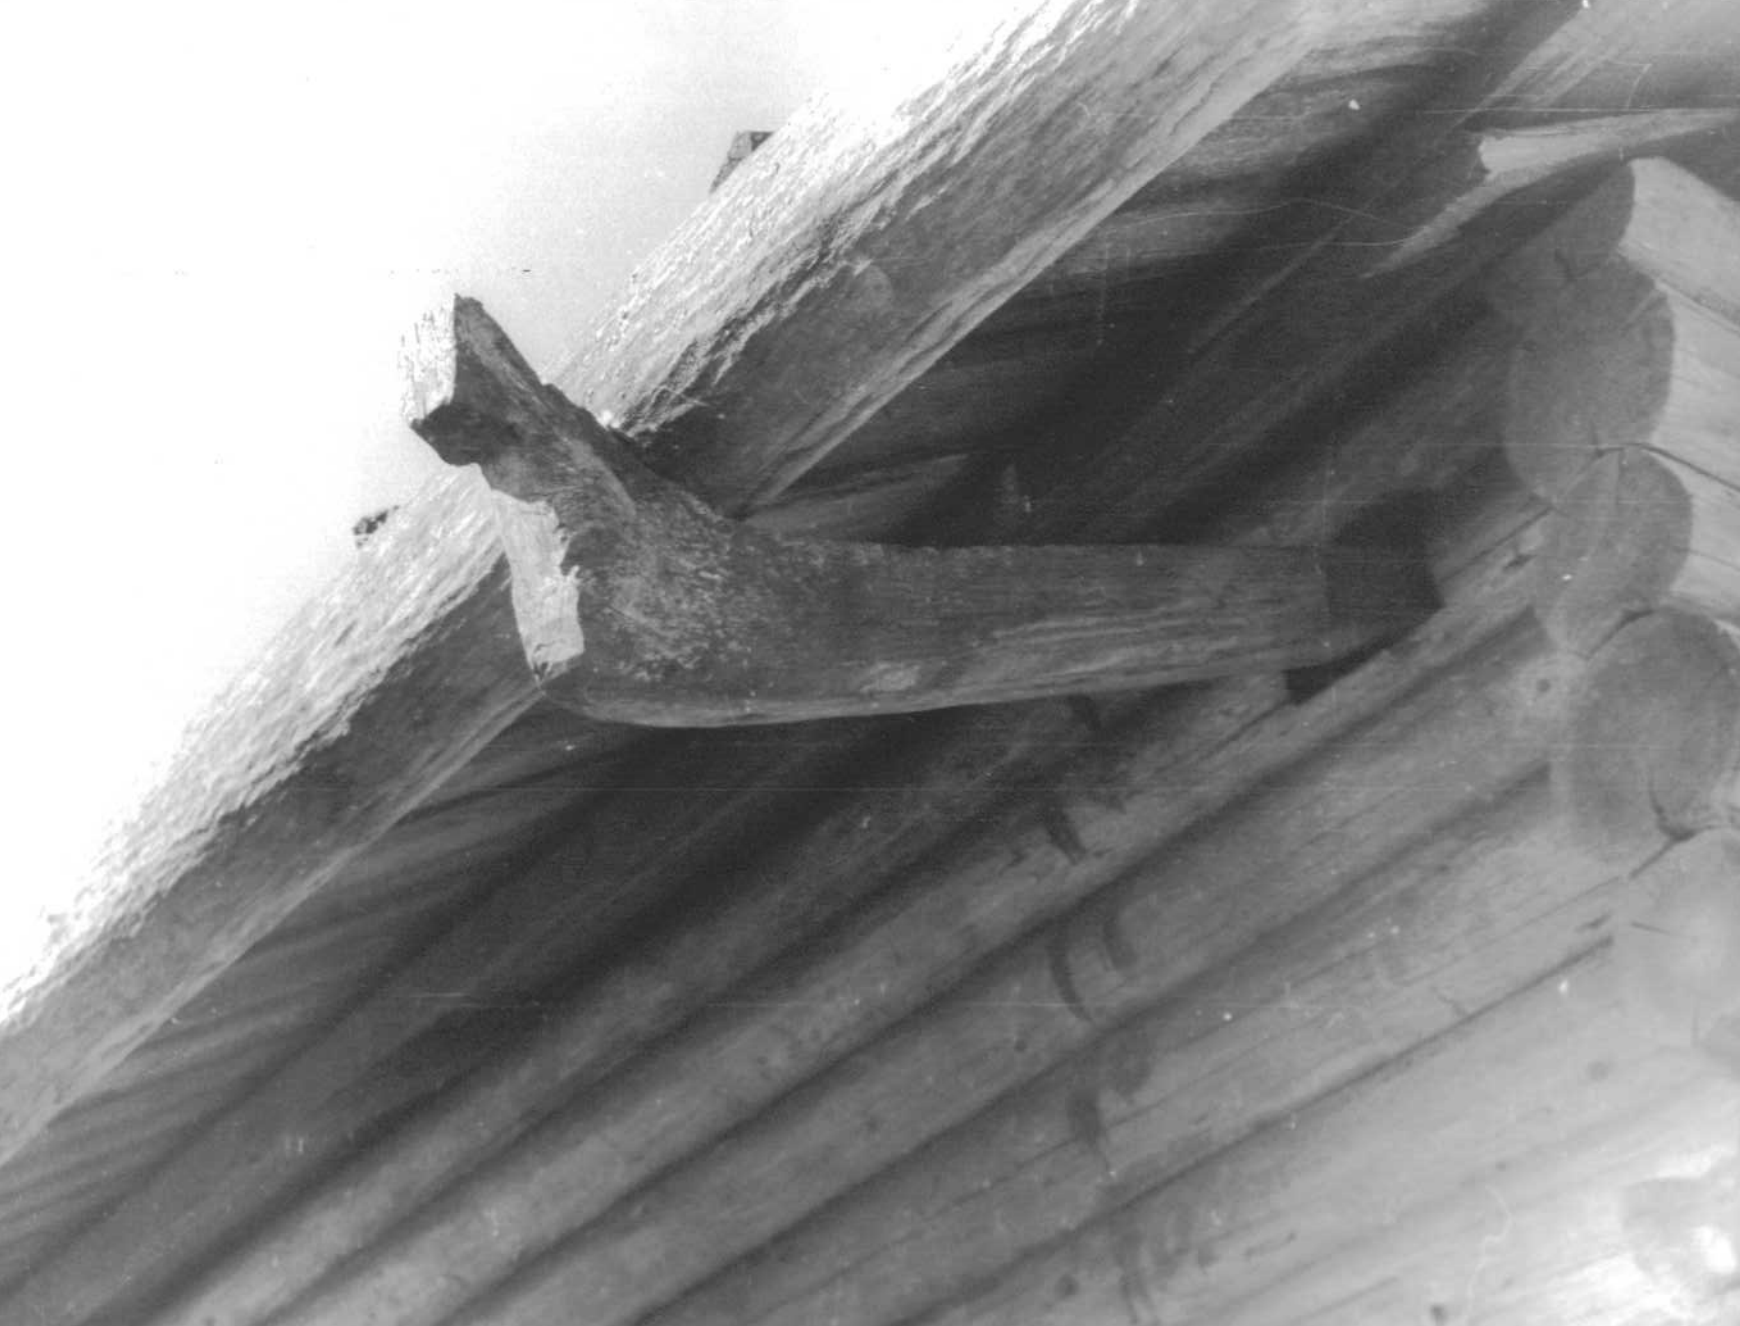
7. Вологодская обл., Нюксенский р-н,  
Коймарёвский с/с, д. Матвеевская. Амбар (I).

Крупная бревенчатая постройка под двускатной самцовой кровлей, с залобником на главном фасаде, помещенным под свесом бокового слеза кровли. Под залобником помещается дверь в амбар, с коробчатой окосичкой; её проем по бокам обрамлен затесами на бревнах сруба (фото 5,6). Под дверью лаз для кошки, а перед ней устроены низкий дощатый помост (фото 4). Внутри лестница, расположенная в северном углу сруба, ведет в верхний ярус амбара; её крутой марш выходит на помост залобника. Стены из бревен диаметром 25-30 см рублены с остатком, в интерьере окантованы в первом ярусе и оставлены круглыми - во втором. Кровля крыта старым тесом, сохранила курицы и потоки (фото 7). Размеры амбара в плане - 6,00 на 4,91 м (по осям нижнего сруба).

Курица и поток.

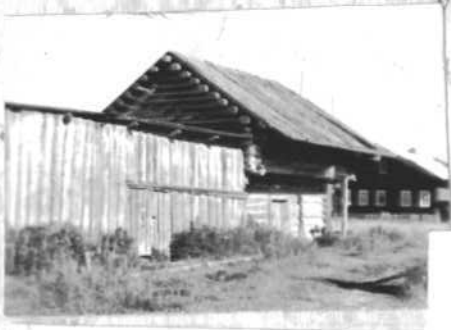
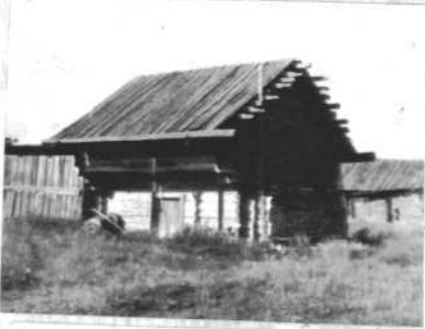
4 311 X

Амбар расположен на небольшой площадке между домами в центре деревни, выходит передним фасадом на северо-восток. Н боковому вго-восточному фасаду пристроен дощатый сарай под односкатной кровлей. Крупная бревенчатая постройка под двускатной самцовой кровлей, с залобником на главном фасаде, помещенным под свесом кровли. Под залобником дверь в амбар, с коробчатой окосячкой по бокам обрамленная затесами на бревнах. Перед дверью - низкий дощатый помост. В интерьере, поделенном на два яруса, крутая лестница, расположенная в северном углу амбара, выводит на площадку помоста залобника. Стены из бревен diam. 25-30 см рублены с остатком, внутри в первом ярусе окантованы, а во втором оставлены круглыми. Кровля крыта старым тёсом, сохранила курицы и потоки. Размеры амбара 6 на 4,92 м. Образец большого рудляного амбара кон. XIX века, отличающегося менее распространенной в регионе композицией - залобник помещен под скатом кровли.
