П А С П О Р Т

I. НАИМЕНОВАНИЕ ПАМЯТНИКА — Церковь Вознесения.

Вклады к паспорту "Церковь Вознесенская.

Ивановская обл., г. Шуя."

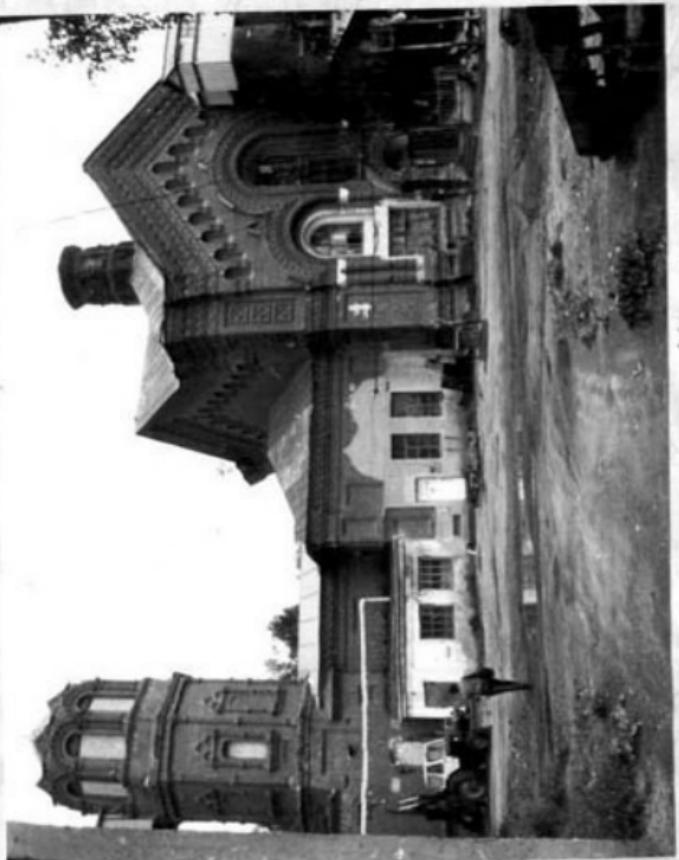
Фото или схематический план

Кирпичная неоштукатуренная церковь в псевдо-русском стиле стоит на окраине города, на кладбище. Четверик храма с четырёхскатным покрытием завершён глухим восемигранным барабаном. К храму примыкают полукруглая апсида и небольшая трапезная, которая напротив переходом соединяется с трёхъярусной колокольней. В богатом декоре фасадов преобладают формы, имитирующие наружное убранство церквей втор. пол. XIX века. Бесстолпный четверик храма перекрыт сомкнутым сводом, апсида — конхой, трапезная — полуулотковым сводом. Сохранились полы с метлахской плиткой в апсиде и части трапезной. Росписи забелены.
