П А С П О Р Т

Давка

п.г.т.Мокшан, ул.Советская,25

УЧЕТНАЯ КАРТОЧКА
Лавка

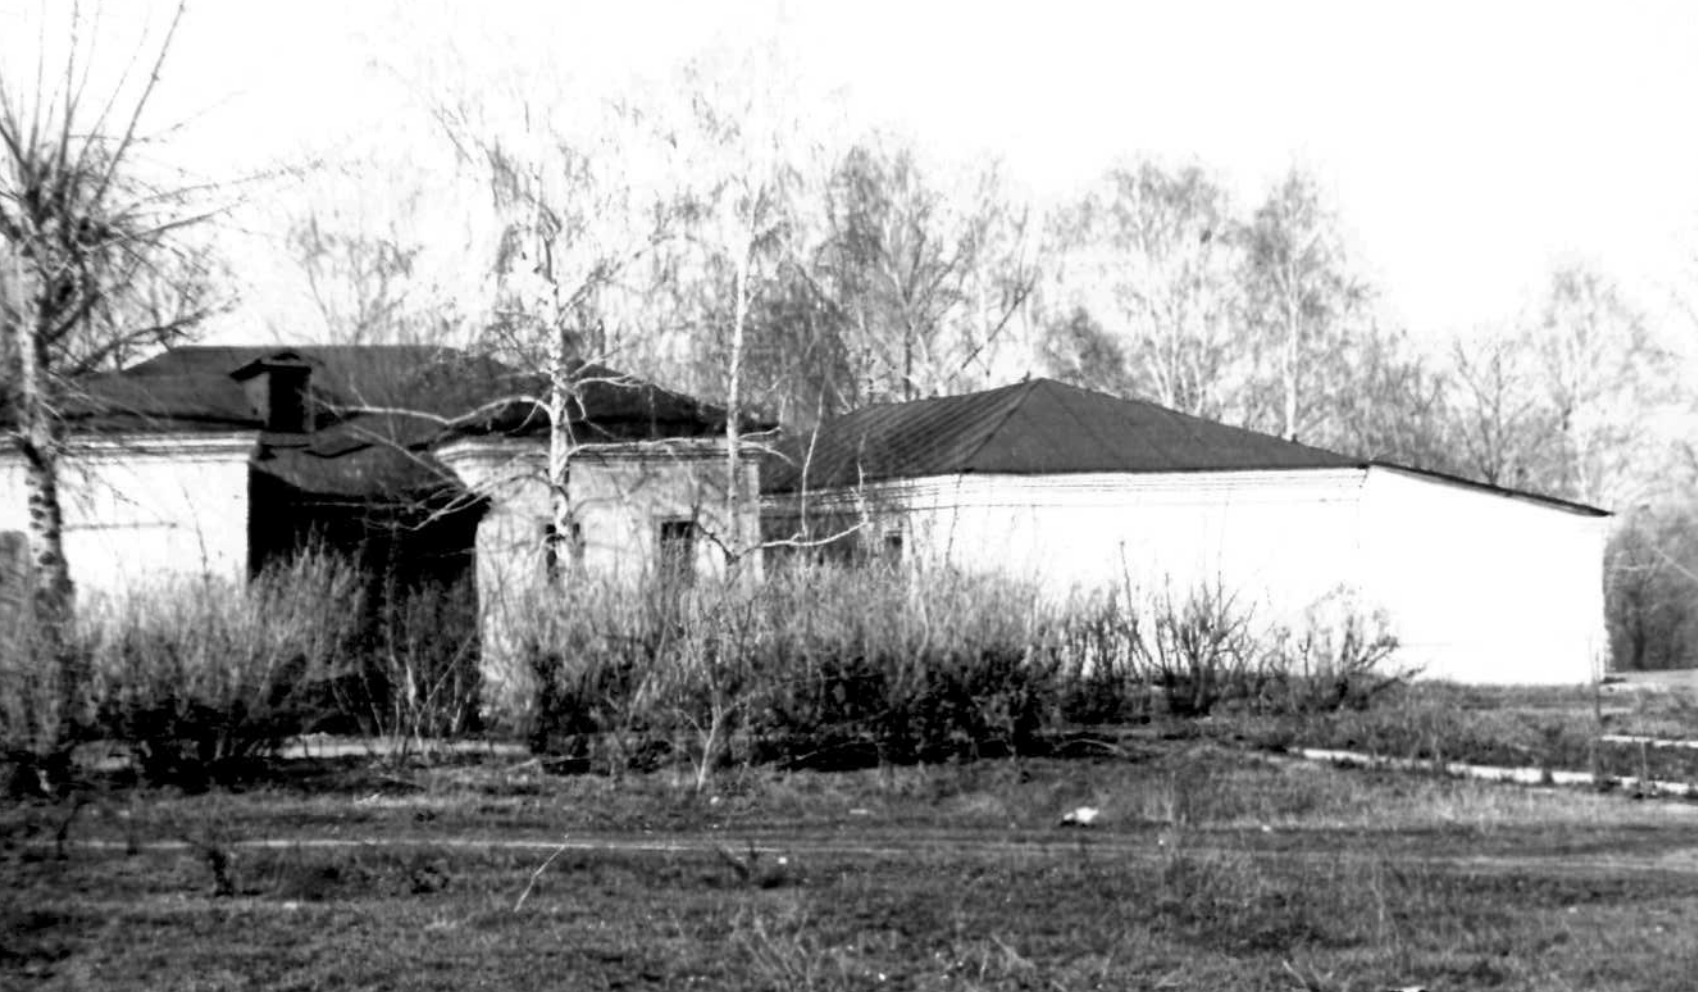
Пензенская обл.,
Мокшанский р-н,
п.г.т. Мокшан,
ул. Советская, 25.
Лавка. 1860 г.
Вид с северо-
востока

Одноэтажный кирпичный побеленый дом под железной вальмовой крышей расположен к северо-востоку от Богоявленской церкви и к юго-востоку от жилого дома Быстренина, в глубине сквера, отделяющего здание от ул. Советской.

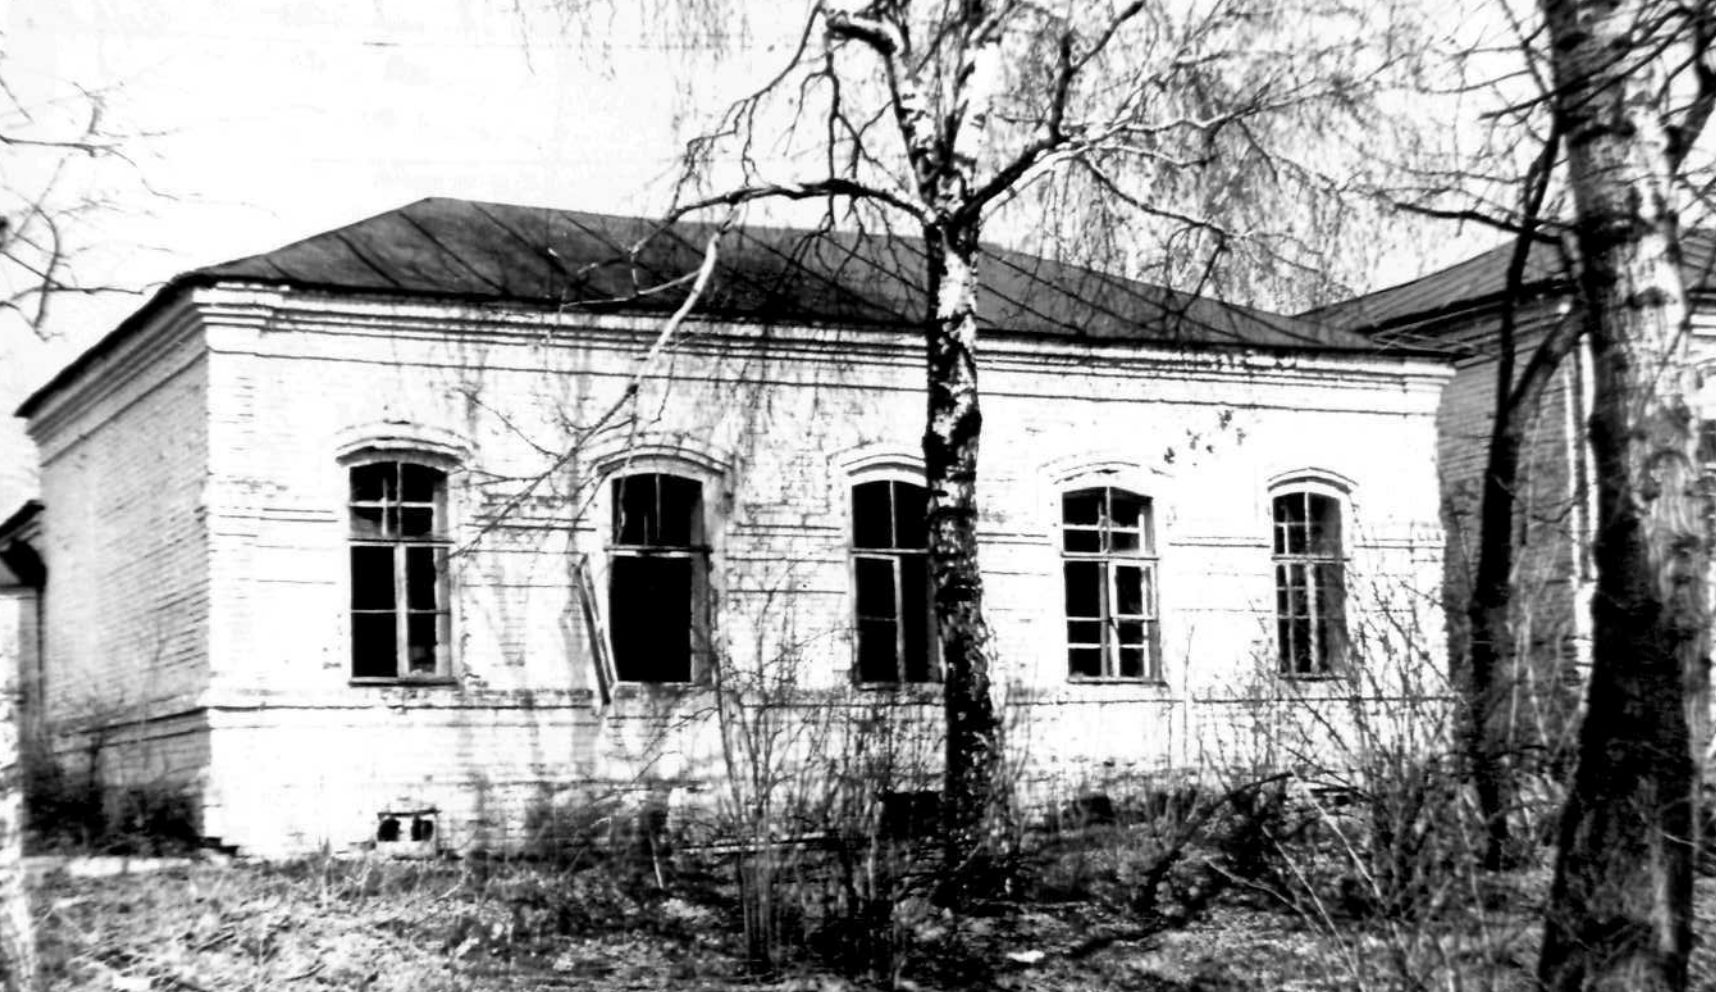
Пензенская обл.,
Мокшанский р-н,
п.г.т.Мокшан,
ул.Советская,25.
Лавка. 1960 г.
Южный фасад.

На юг, в сторону ул. Советской, обращено пять оконных проемов, имеющих лучковые перемычки, отмеченные полуналичниками, которые объединяются на уровне $\frac{3}{4}$ высоты оконных проемов полками. Конфигурация углы южного фасада отмечены пилястрами, декорированными сухариками на уровне этой высоты. Под окнами проходит горизонтальная тяга. Простенки между окон обработаны двумя горизонтальными тягами. Венчающий карниз многорядный. Оконный проем, располагавшийся на западной стене этой части здания, заложен. С северной стороны соответствующего ему помещения имеются два дверных проема, один из которых ведет в новую пристройку, а другой — в старый объем, уровень пола в котором значительно выше, а потолки сводчатые (своды лотковые с распалубками над двумя оконными проемами восточного фасада и двумя оконными и находящимся между ними дверным проемами западного фасада).

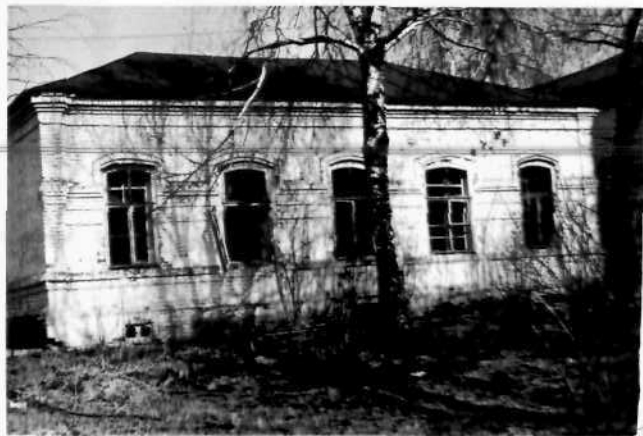
Фото или схематический план

Одноэтажный кирпичный побеленый дом под железной вальмовой крышей расположен к северо-востоку от Богоявленской церкви и к юго-востоку от жилого дома Быстренина, в глубине сквера, отделяющего здание от ул. Советской. Первоначально Г-образный, сейчас имеет прямоугольную форму. На юг обращен пятью оконными проемами, имеющими лучковые перемычки, отмеченные полуналичниками, которые объединены между собой полками. Старая часть в плане делится на 2 помещения, из которых расположенное в северо-восточной части имеет мощные лотковые своды с распалубками над оконными и дверным проемами. Здание является примером торгового помещения, располагавшегося на территории городской усадьбы, недалеко от жилого дома, интересно сводчатыми потолками.
