МИНИСТЕРСТВО КУЛЬТУРЫ СССР
ПАМЯТНИКИ ИСТОРИИ И КУЛЬТУРЫ СССР (НЕДВИЖИМЫЕ)
СОЮЗНАЯ РЕСПУБЛИКА РСФСР

ПАСПОРТ

I. Наименование памятника Церковь Николая со Усохи

УЧЕТНАЯ КАРТОЧКА

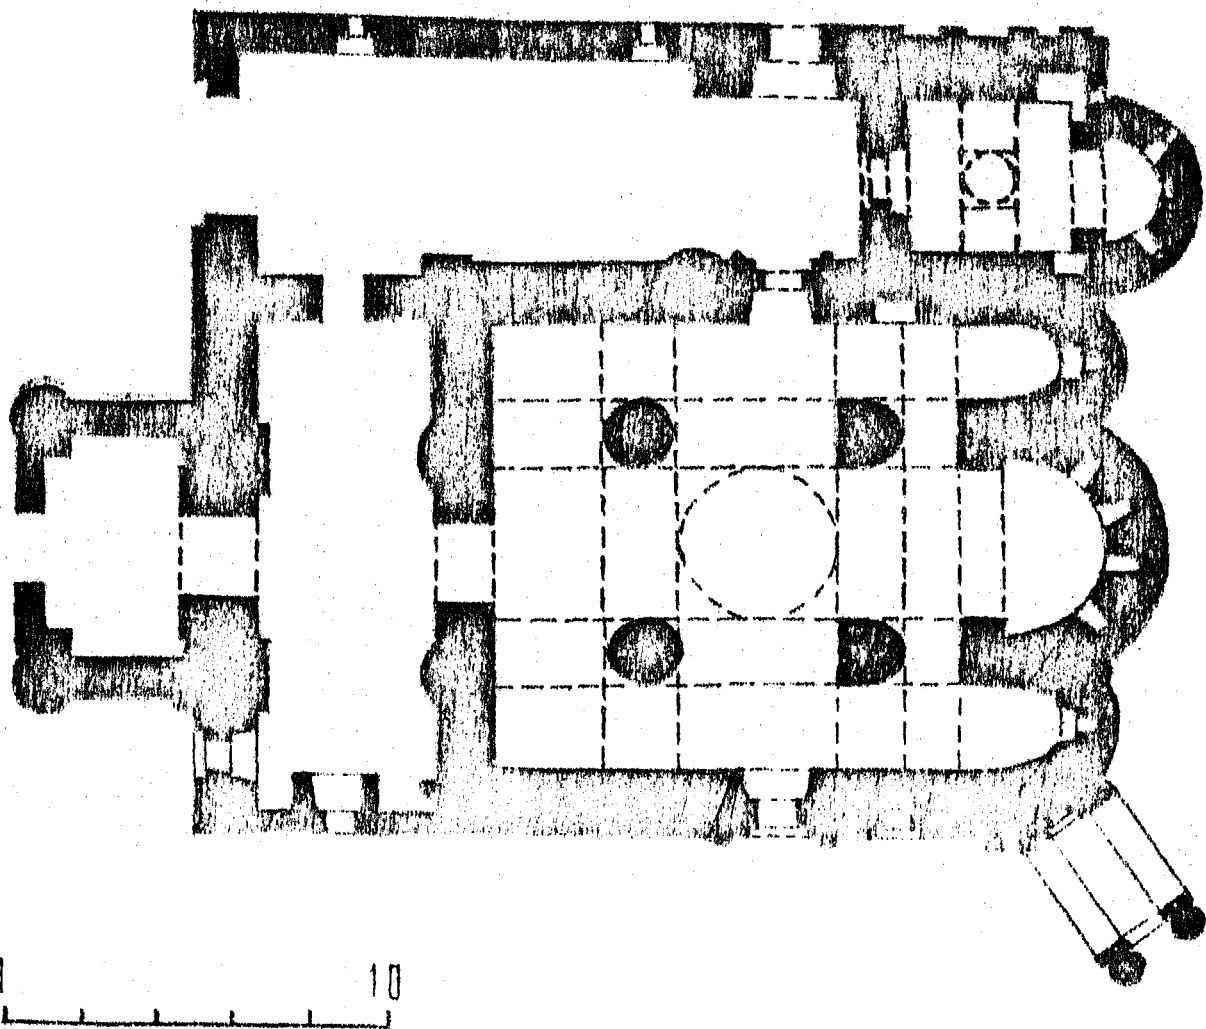
ПОКОВ
НИКОЛА СО УСОЦИ

Церковь Николая со Усохи четырехстолпный трехапсидный храм с основными конструкциями – повышенными подпружными арками. Основной объем – четверик кубической формы с восьмискатным покрытием. С запада к четверику примыкает притвор, перекрытый в центральной части коробовым сводом с двумя подпружными арками и боковые помещения перекрыты двумя полусводами. К притвору примыкает крыльцо. К северо-восточному углу примыкает придельная бесстолпная церковка и галерея. К южной апсиде – часовня – усыпальница. Все фасады четверика расчленены лопатками на три части. Между собой лопатки соединяются двух- и трехлопастными полусводными арочками. Барабан декорирован аркатурным поясом и традиционным геометрическим орнаментом, состоящим из двух поребриков и "бегунца". Над оконными щелевыми проемами – фронтончатые сандрики. Апсиды четверика и придельной церковки декорированы геометрическими орнаментами и валиковыми разводами. Весь памятник сооружен из известняковой плиты, обмазан и побелен. Его габариты: четверик 20x16 м; высота с главой – примерно 40 м. Ширина с притвором северным – 22 м. Длина с западным притвором и крыльцом – 32 м.

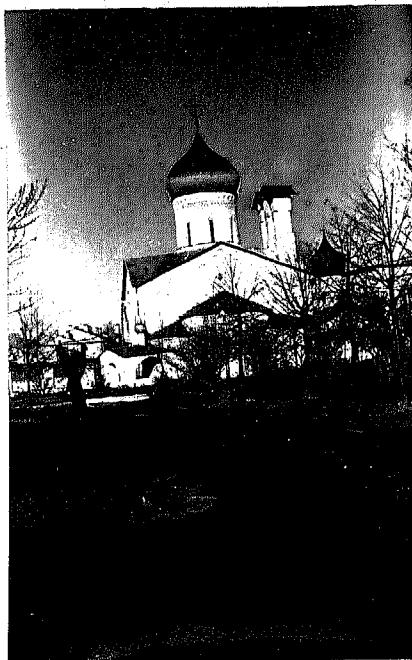
Фото или схематический план

Церковь-четырёхстолпный, трех-апсидный храм с основными конструкциями -повышенными подпружными арками. С запада к четверику примыкает притвор, к нему примыкает крыльцо. К северо-восточному углу примыкает придельная бесстолпная церковка и галерея, к южной апсиде-часовня-усыпальница.
