П А С П О Р Т

I. НАИМЕНОВАНИЕ ПАМЯТНИКА СкелетII. ТИПОЛОГИЧЕСКАЯ
ПРИНАДЛЕЖНОСТЬ

XVI - XVII вв.IV. АДРЕС (местонахождение) ПАМЯТНИКА НИ АССР Агатов-Мартановский р-н, с/п.с. Цеча-Ажк

ЧИ АССР, Ачхой-Мартановский р-н, сел. Цеча-Ажк, комплекс I, склеп.

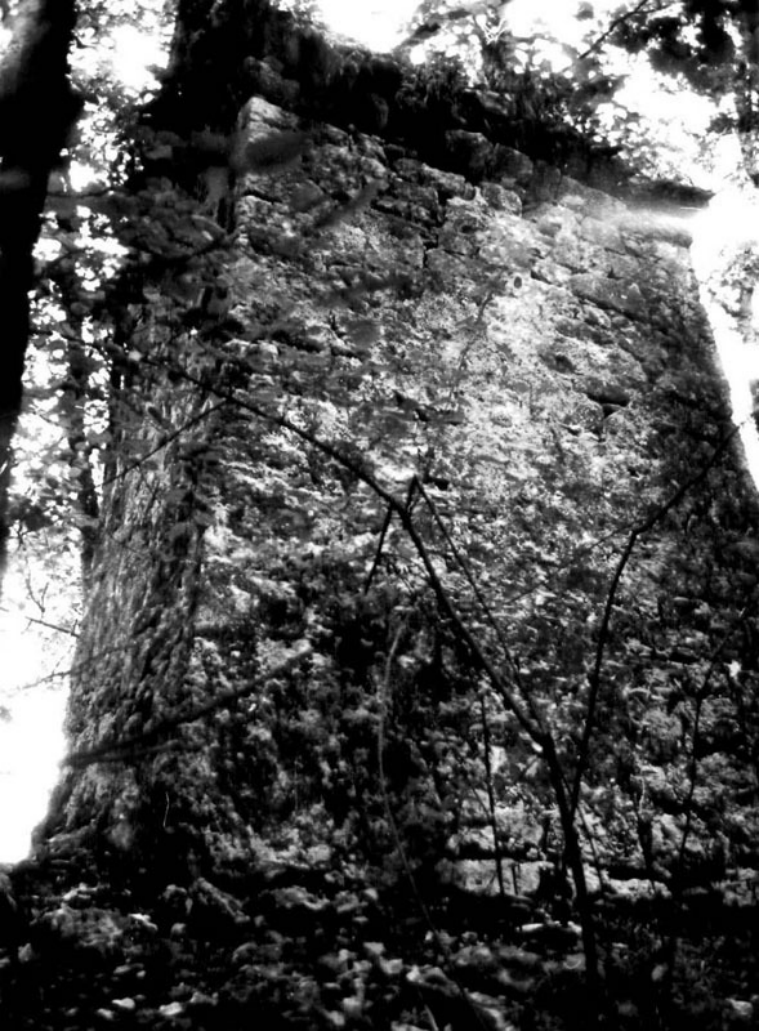
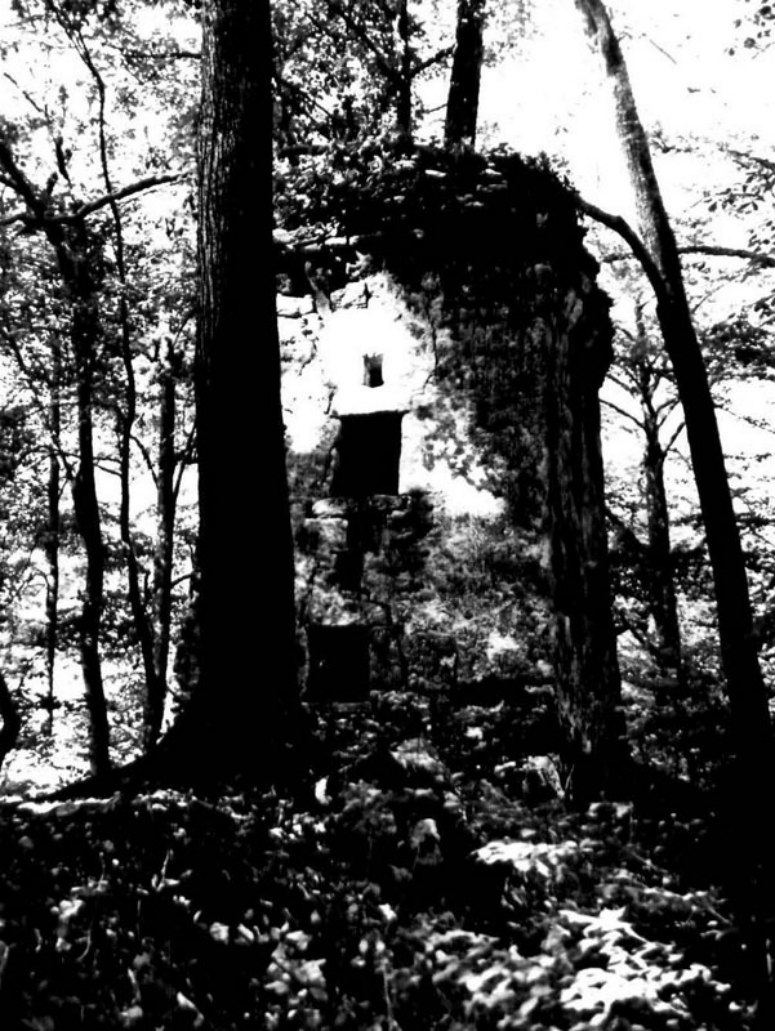
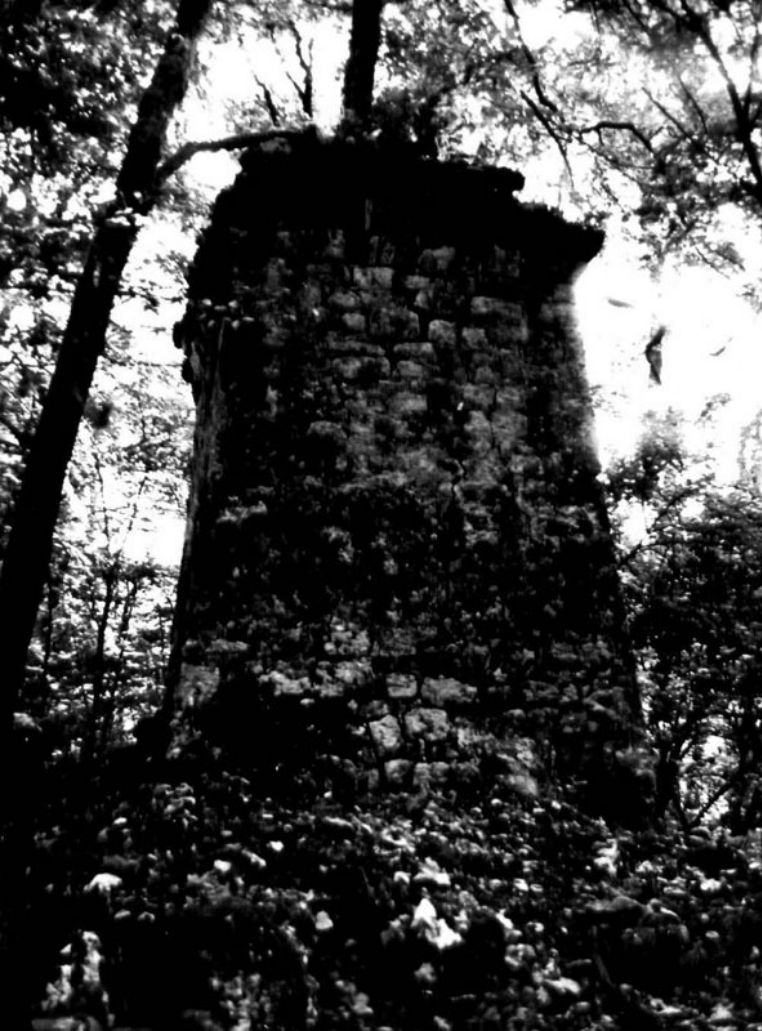
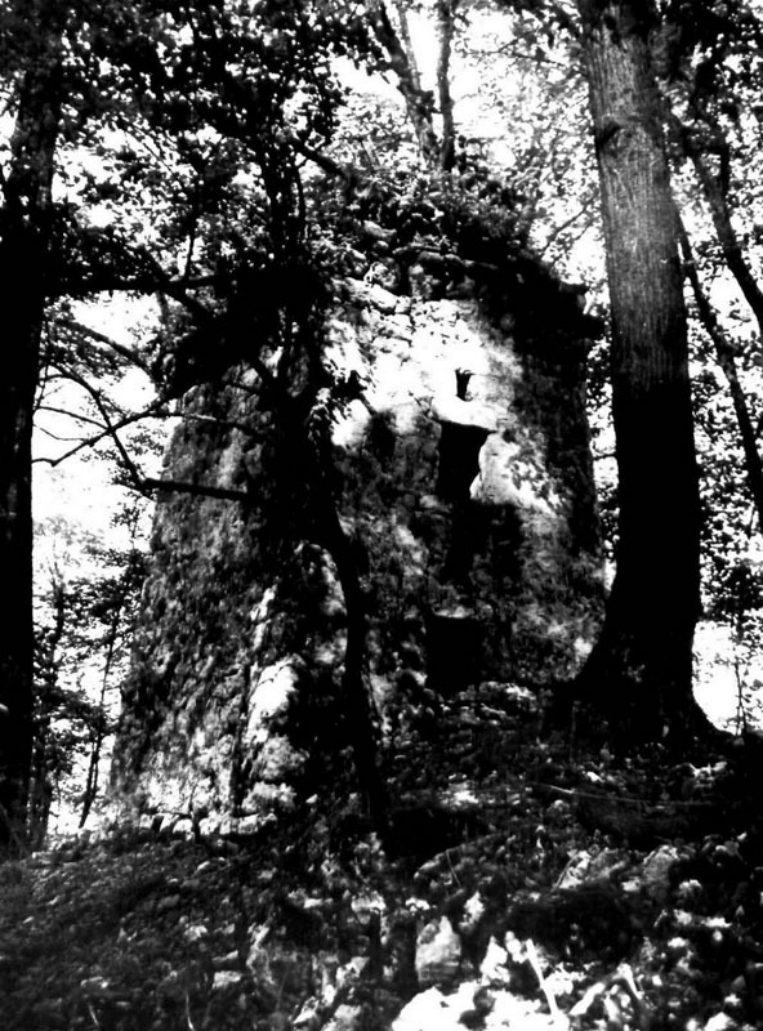
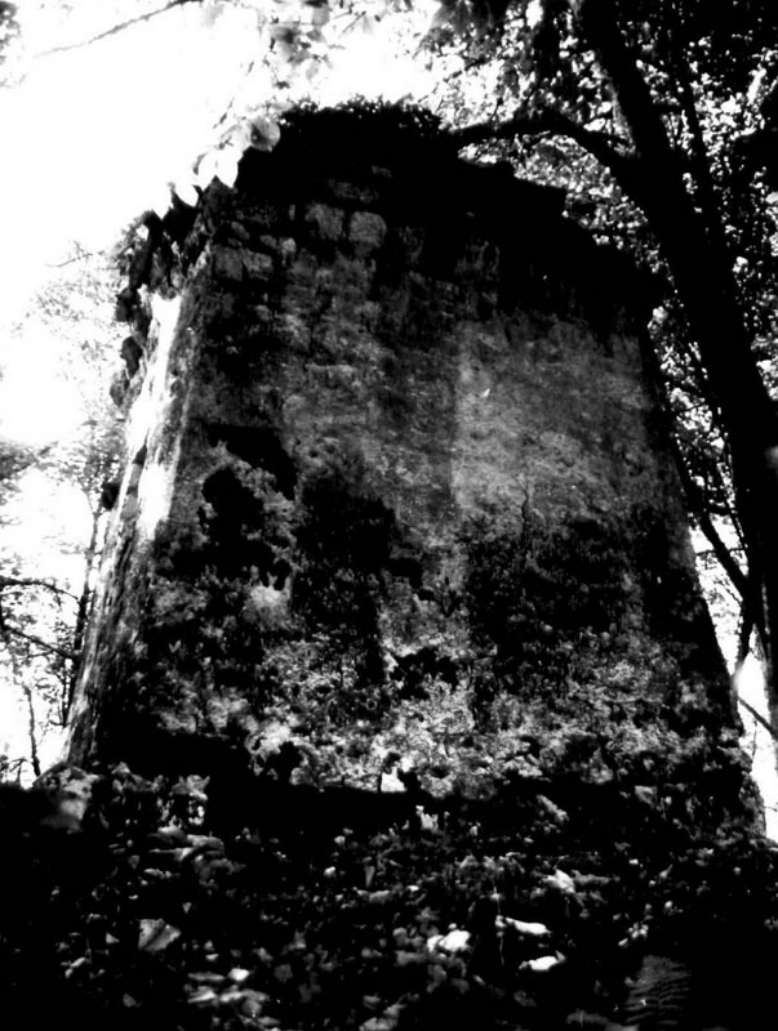
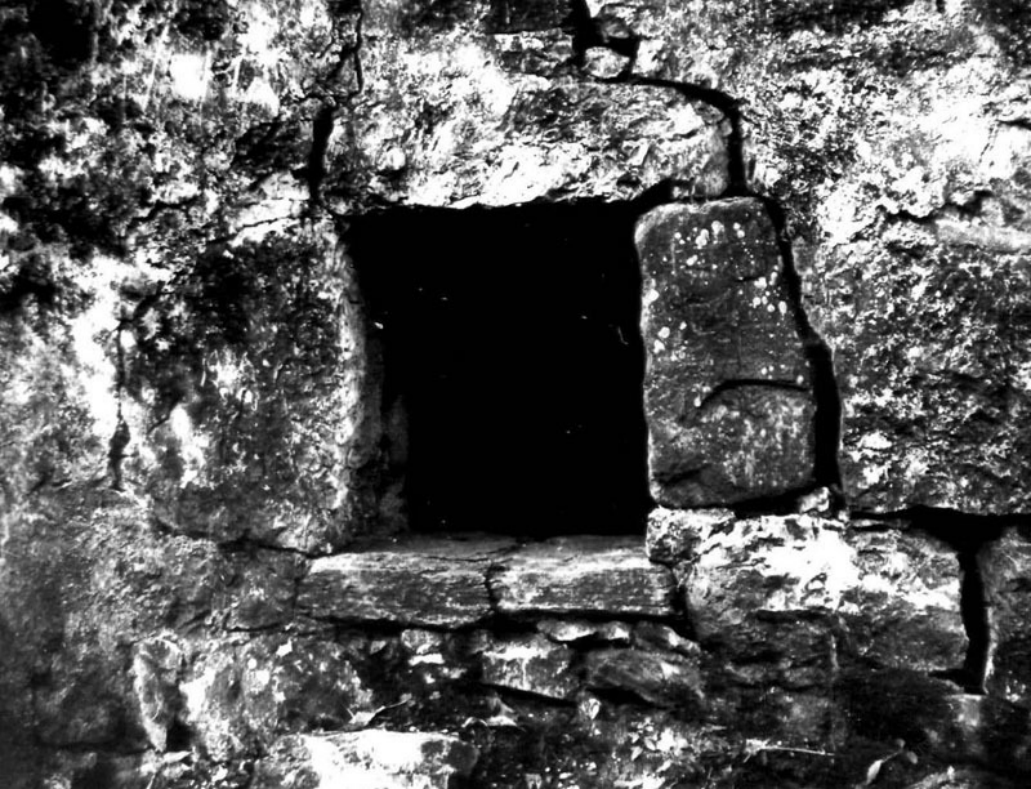
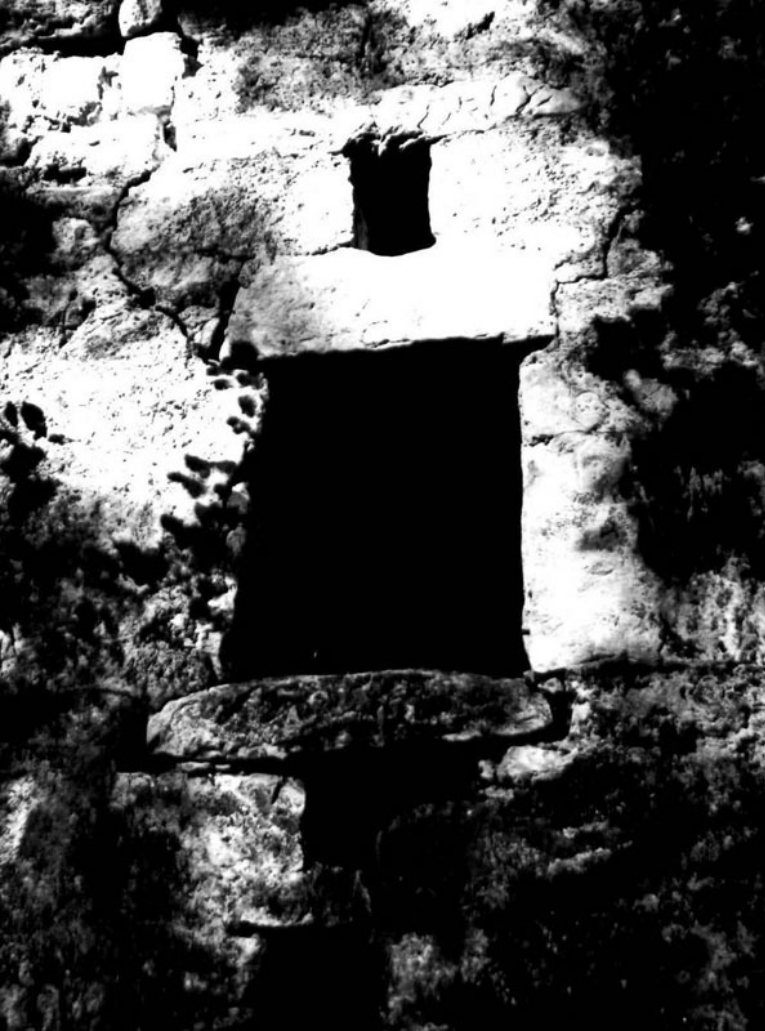
Частично разрушено покрытие склепа, в стенах трещины. Утрачены щиты, которыми закрывались входы /лаз/. Разрушено основание северной стены. Территория заросла деревьями и кустарником. Разрушено перекрытие первого яруса.

Склеп башенного типа, стоит на скальном основании, по сторонам света ориентирован стенами. Склеп двухъярусный. Высота от основания до вершины кровли около 4,0 м. Стены имеют уклон кверху. Карниз в виде ушрения стен. Покрытие ступенчато-пирамидальное в виде ложного свода — чередующиеся ряды плоских плит из шифера и камней. Стены выложены из камней прямоугольной формы на известковом растворе. На наружных стенах сохранились остатки штукатурки.

Склеп прямоугольный в плане, размеры на уровне первого яруса по наружным стенам 2,58 x 3,10 м. Толщина стен 0,58 м. Проемы /лазы/ расположены на стене восточного фасада на первый и второй ярусы. Проем первого яруса расположен низко — в 25 см от уровня земли. Размеры проема на первом ярусе 0,45 x 0,49 м, на втором — 0,47 x 0,57 м в свету. Проемы прямоугольной формы, кон-

Струкция идентична: перемычка из плоского камня, она опирается на крупные камни в кладке стен. Проемы имеют четверть в стене - 4 см для щита, которым его закрывали. Причем, проем первого яруса закрывался снаружи, а второго - изнутри. В этом особенность склепа. Слева от проема второго яруса на уровне перемычки из стены выступает плоская плита округлой формы с отверстием диаметром 7 см в середине. В отверстие вставляли белый погребальный флаг, ветви хвойных деревьев или привязывали коня, посвященного покойному. Над каждым из проемов сделано небольшое отверстие прямоугольной формы размером 16 x 16 см, которое, возможно, служило продухом.

Проемов в стенах других фасадов нет.

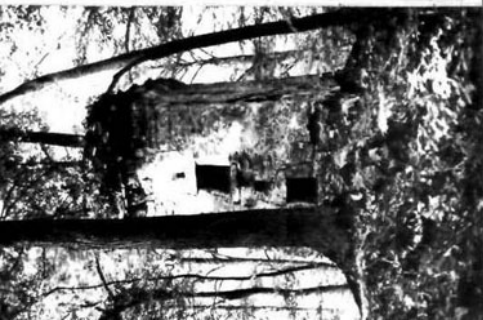
Фото или схематический план

Склеп расположен на западной окраине с. Цеча-Ахк, комплекс I. Стоит на краю гребня холма. Склеп башенного типа, стоит на скальном основании. Склеп двухъярусный. Покрытие пирамидально-ступенчатое в виде ложного свода. Кладка на известковом растворе. Склеп прямоугольный в плане. Проемы расположены в стене восточного фасада на первый и второй ярусы. Проемы прямоугольной формы. Проем первого яруса закрывался снаружи, второго - изнутри. Слева от проема второго яруса из стены выступает ритуальный камень округлой формы. Проемов в стенах других фасадов нет.
