П А С П О Р Т

I. НАИМЕНОВАНИЕ ПАМЯТНИКА Дом жилой.II. ТИПОЛОГИЧЕСКАЯ
ПРИНАДЛЕЖНОСТЬ

Вторая половина XIX века.IV. АДРЕС (местонахождение) ПАМЯТНИКА Архангельская обл. г. Каргополь,19000, край, область, район, автономная обл.ул. Калинина, 5/13.

Дом жилой, в.п. XIX в.

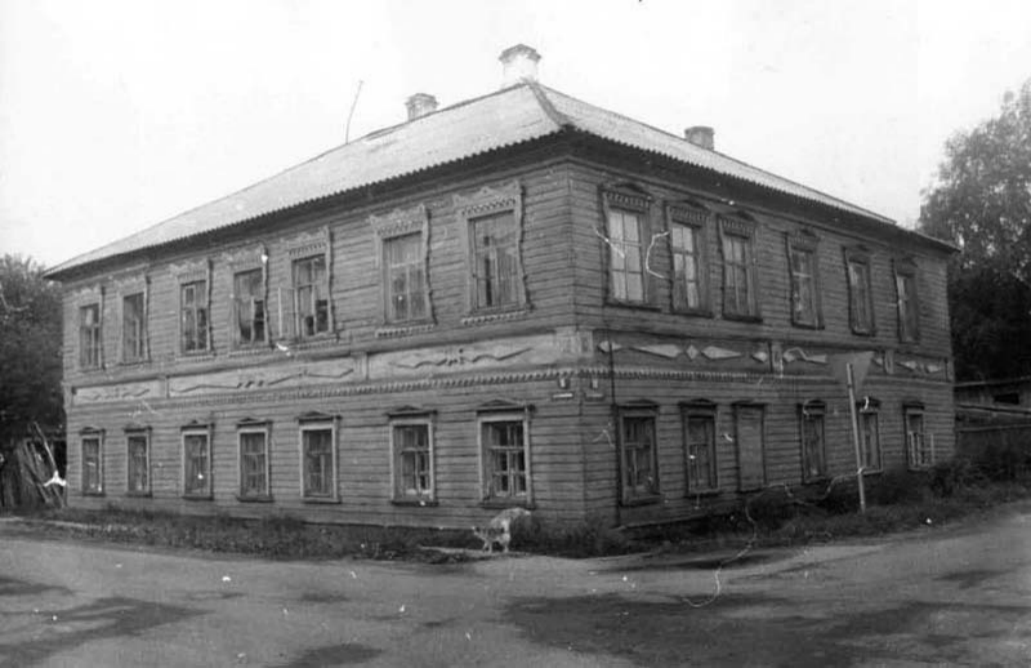
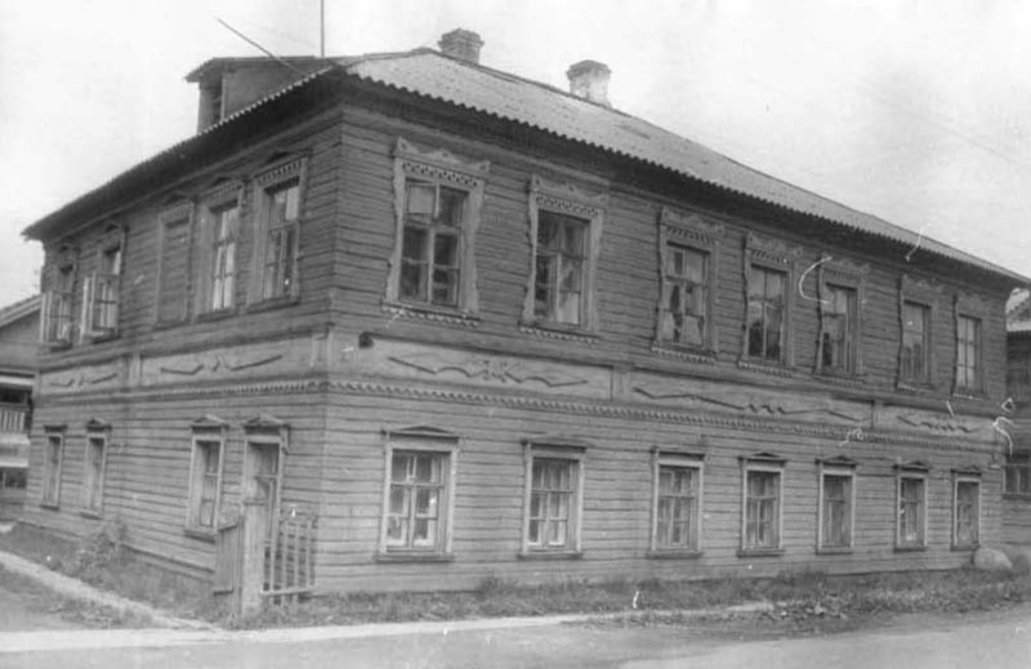
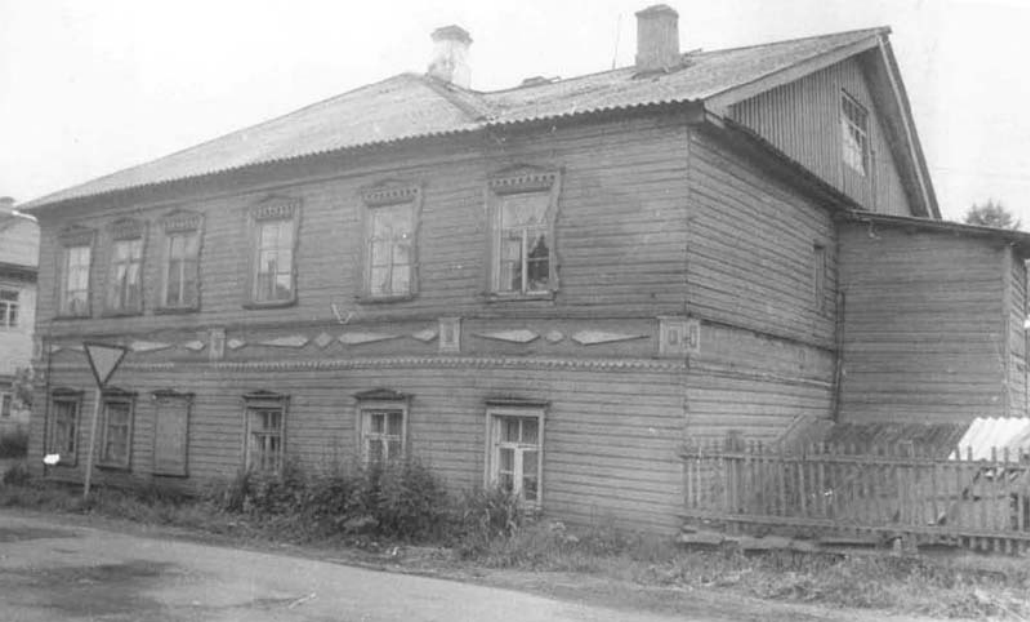
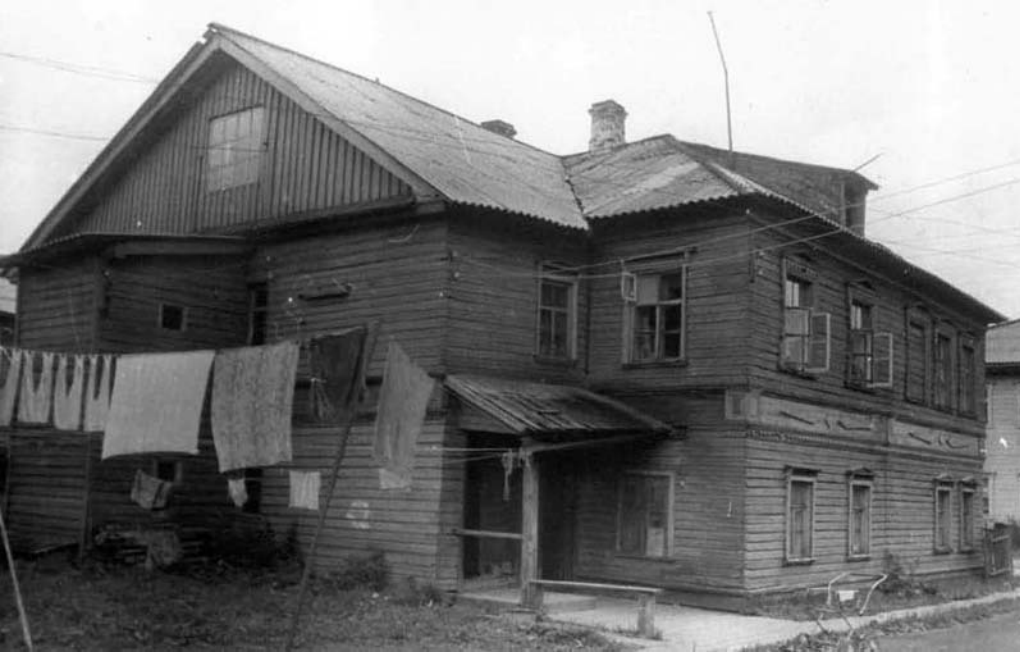
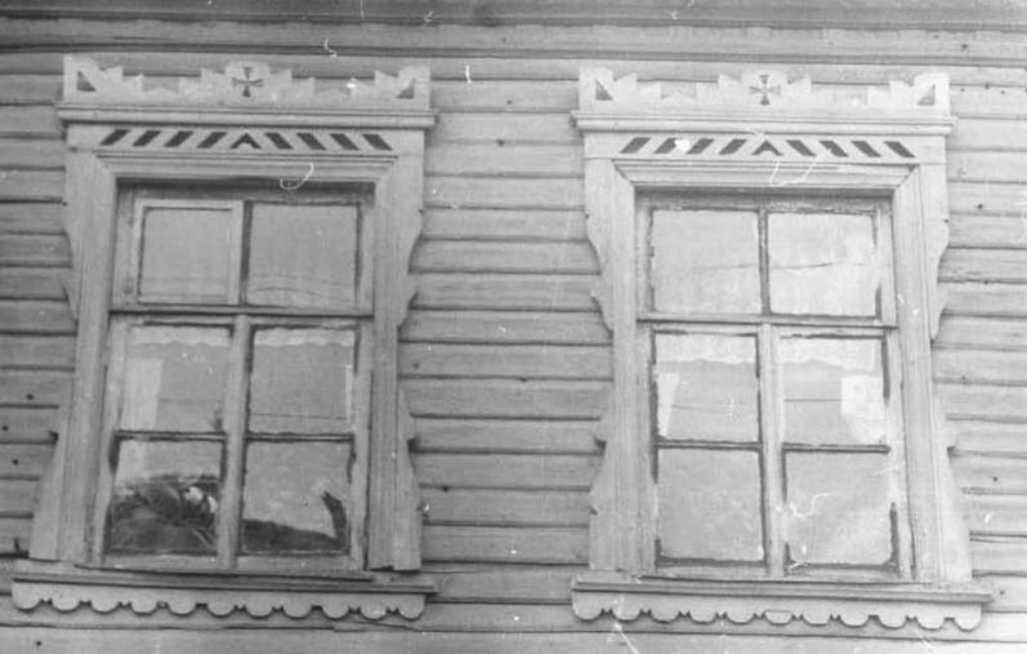
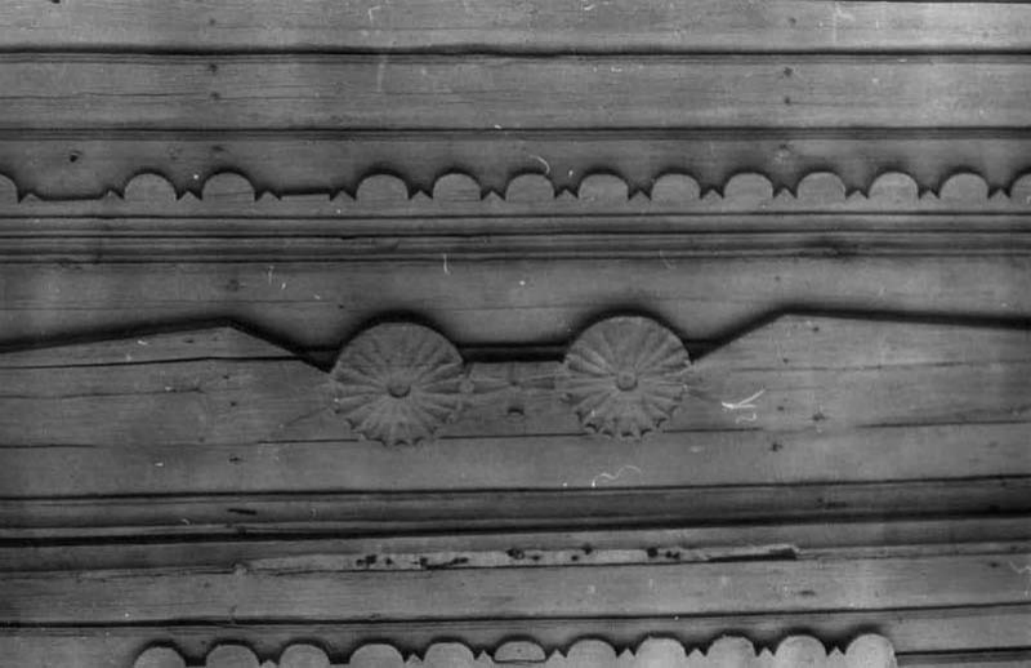
Фото общего вида — экстерьера — 7.

Двухэтажный деревянный жилой дом занимает угол квартала на пересечении двух улиц. Главным южным фасадом дом обращен к ул. Калинина. Боковой восточный фасад выходит на ул. Акулова. Крупный прямоугольный в плане объем, вытянутый вдоль красной линии ул. Калинина, с северной стороны усложнен узкими двухэтажными сенями, вынесенными на красную линию ул. Акулова. Дом рублен из бревен, перевязанных в "обло". Сени рублены в "лапу". Стены снаружи обшиты профилированным тесом на кованых гвоздях, скрывающим выступающие хвосты венцов сруба. Основной объем покрыт четырехскатной крышей. Сени имеют двухскатное покрытие с фронтоном на северном фасаде.

Декоративная обработка фасадов выполнена в духе эклектики с использованием характерных для Каргополя классицистических форм, получивших местную интерпретацию. Стены по периметру здания завершены профилированным карнизом, усложненным поясом сухариков. Междуэтажное членение отмечено широким, образованным накладными профилями, фризом, украшенным крупными ромбами и филежатыми панелями, расположение которых фиксиру-

ет углы здания и отмечает расположение внутренних бревенчатых стен. На главном фасаде орнаментальный рисунок из ромбов дополнен круглыми розетками, выполненными в технике трехгранно-выячатой резьбы. Нижний профиль фриза обогащен несложным резным подзором. Главный /южный/ фасад имеет симметричную трехчастную композицию в семь оконных осей. Центральная часть фасада в три оси отделена от флангов более широкими простенками. Восточный и западный фасады с неравномерно расставленными окнами, несимметричны. Окна прямоугольные, обрамлены наличниками трех типов. На окнах второго этажа эклектичные с "ушками" резные наличники на главном фасаде имеют фигурные навершия с пропиленными крестиками в "замках". На остальных фасадах окна второго этажа завершены треугольными сандриками. Такими же сандриками на кровельных завершены простейшие рамочные наличники на окнах первого этажа. Вход в сені расположен на западном фасаде.

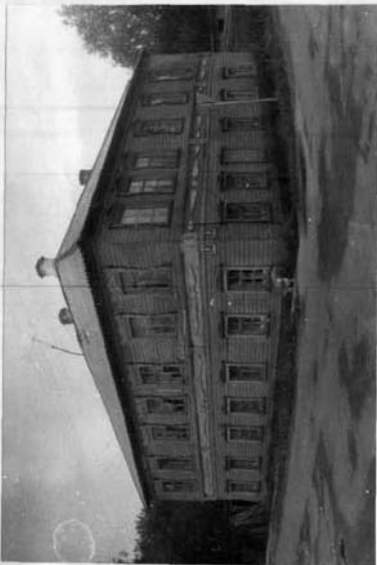
Фото или схематический план:

Двухэтажный деревянный жилой дом стоит на углу квартала при пересечении двух улиц. Продольным южным фасадом он обращен к ул. Калинина, торцевым восточным — к ул. Акулова. Крупный прямоугольный в плане объем, покрытый четырехскатной крышей, с северной стороны усложнен сенями. Дом рублен из бревен, перевязанных в "обло", и обшит снаружи тесом, скрывающим выступающие хвосты венцов сруба. Главный южный фасад решен симметрично в семь осей. Одинаковая на обоих этажах планировка состоит из пяти комнат, группирующихся вокруг прихожей. В интерьере сохранились старые двери, на потолках — тянутые карнизы и плафоны.
