П А С П О Р Т

Адрес **Архангельская обл. г. Архангельск, наб. Ленина, 79.**
 (СССР, край, область, автономная обл.; национальный округ; населенный пункт)

I. НАИМЕНОВАНИЕ ПАМЯТНИКА **Таможня**

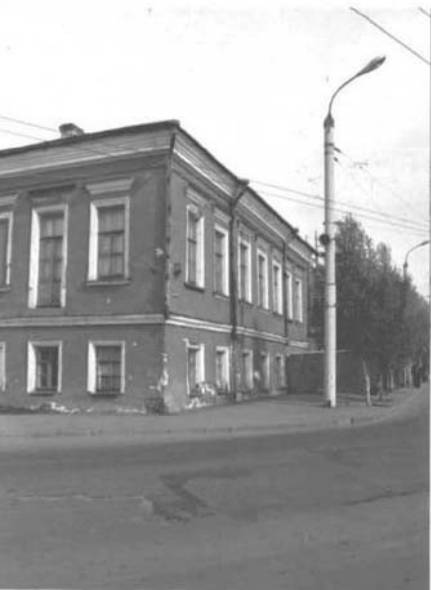
Фото или схематический план

Двухэтажное кирпичное здание на белокаменном цоколе выстроено в стиле позднего классицизма. Стоит на красной линии на берегу. Прямоугольный план его слегка усложнен выступом со стороны двора. Фасады строго симметричны по композиции, за исключением дверного. Наружное убранство носит строгий и лаконичный характер. Внутренняя планировка, одинаковая в обеих этажах, — анфиладного типа. Внутри сохранились угловые печи с интересными чугунными дверцами.
