# ПАСПОРТ

I. НАИМЕНОВАНИЕ ПАМЯТНИКА Усадьба "Воронцово". Два столба при въезде.

г.Москва, Брежневский район,  
 Старокалужское шоссе 2.

г. МОСКВА  
УСАДЬБА "ВОРОНЦОВО" СЕР. XVIII - НАЧ. XIX вв.  
ДВА СТОЛБА ПРИ ВЪЕЗДЕ; 1<sup>я</sup> ЧЕТВ. XIX в.

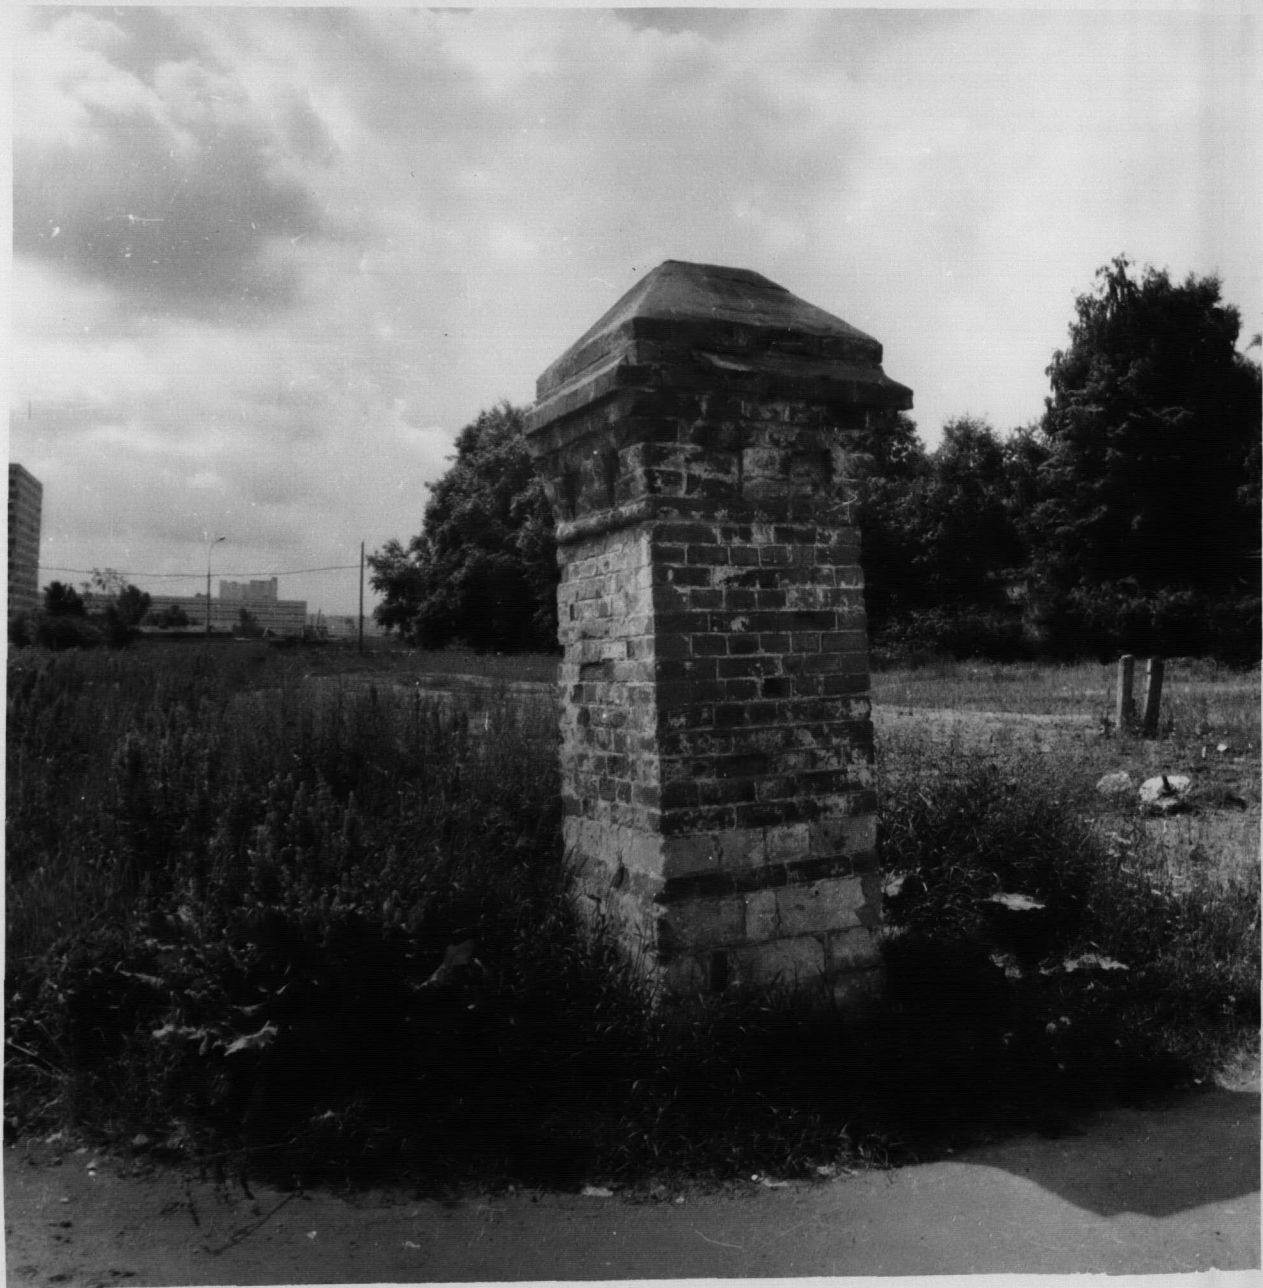
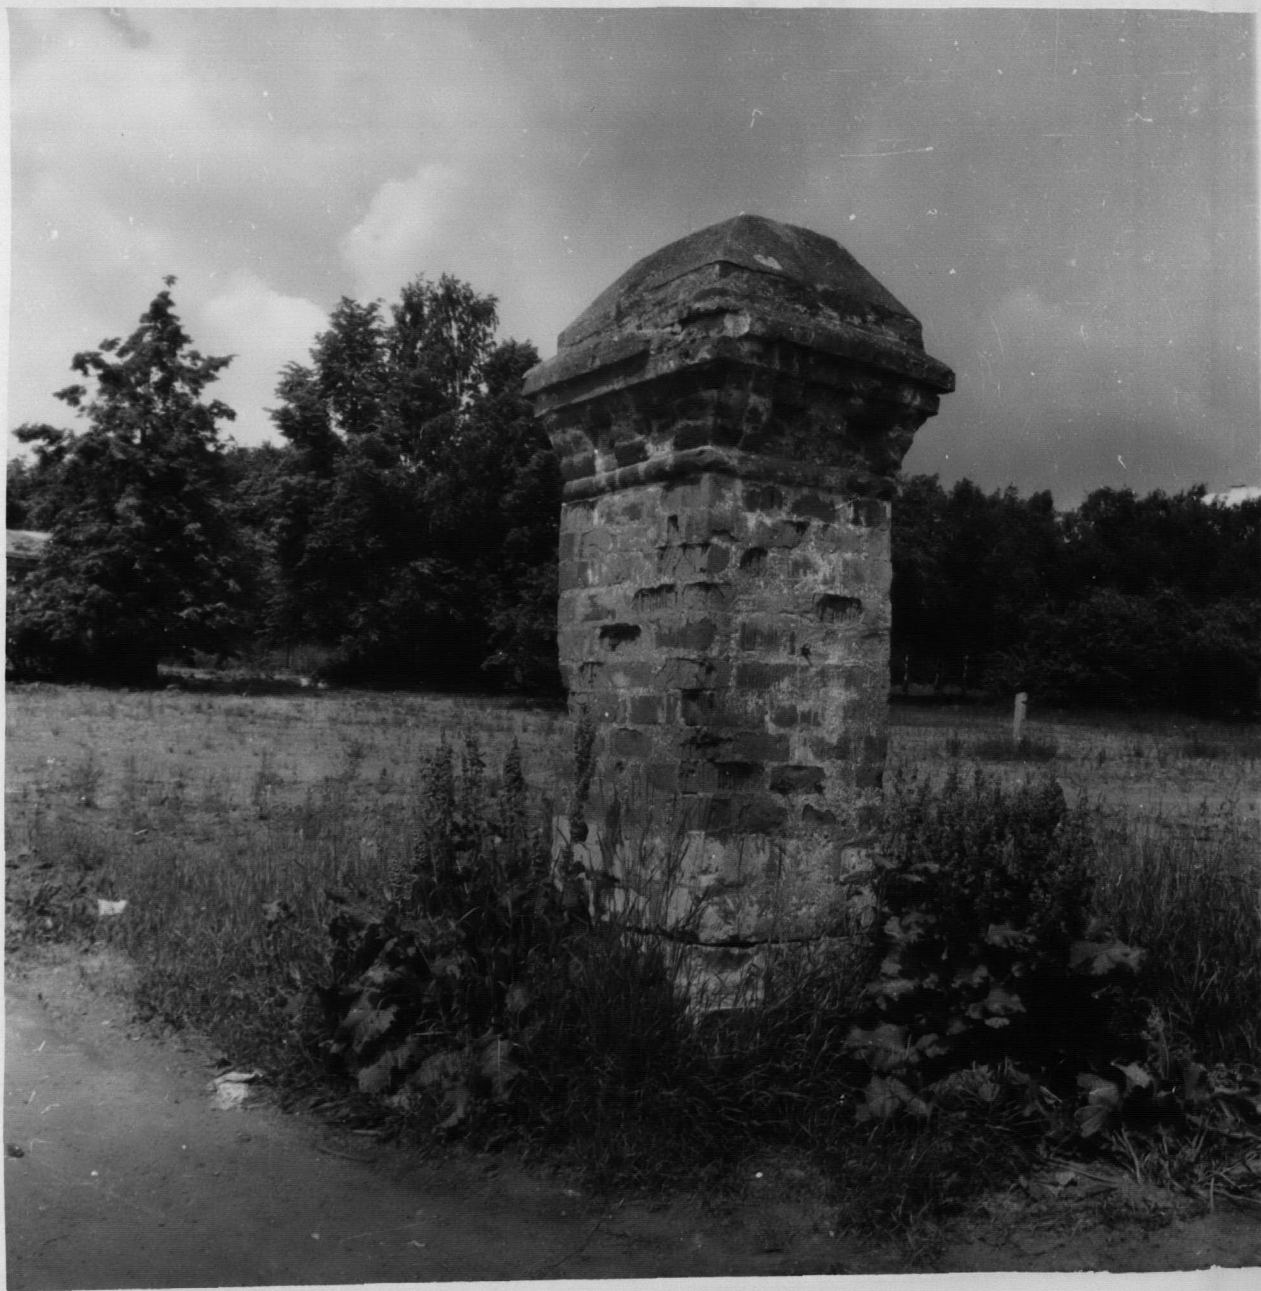
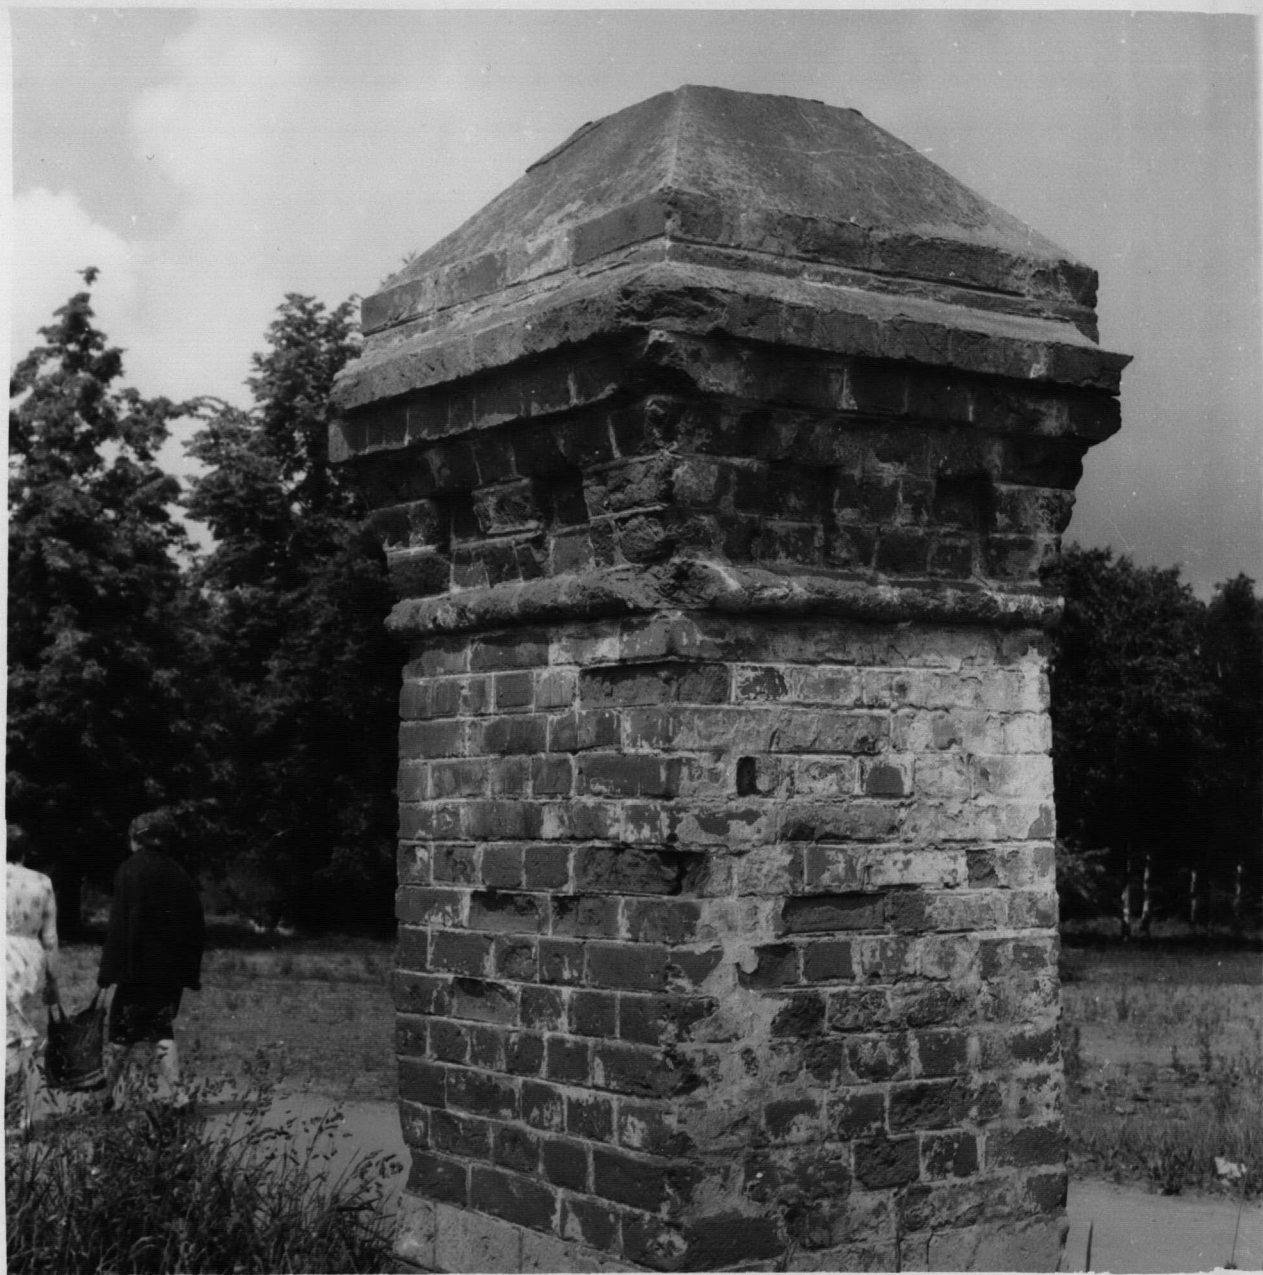
В 60-е гг. вследствие повреждения кирпичной кладки средняя часть северного столба была разобрана и заново сложена из современного кирпича. При этом была несколько увеличена его высота.

Кирпичные, квадратные в плане столбы поставлены по оси север-юг.

Фундаменты не просматриваются. Цоколь белокаменный. Столбы сложены из кирпича размером 25х12х6 см на известковом растворе. В нижней части ряды кирпича перемежаются белокаменными блоками.

Столбы поставлены на невысокий цоколь, составленный из двух разных по размеру белокаменных плит. От цоколя и до середины высоты их украшают два белокаменных пояса, причем нижний шире верхнего в три раза. Неширокий, кирпичный валик отделяет ствол столбов от его завершения. Три ряда кирпичной кладки, расширяющиеся кверху, между валиком и накладными плитами делают завершение столбов более пластичным. Последним его звеном является усеченная пирамида над верхней плитой.

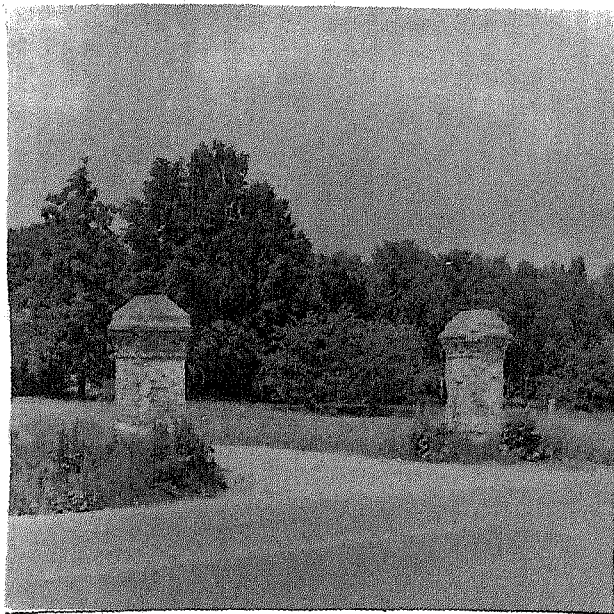
Фото или схематический план

Краткое описание  
Два кирпичных столба построены, вероятно, в I-ой четв. XIX в. по заказу владельцев усадьбы Репниных. Они использовались как указатели и были поставлены у Старокалужского шоссе, при повороте к историческому въезду в усадьбу. Столбы расположены на одной оси с "готическими" башнями и примыкающими к ним пилонами ворот.

Кирпичные, квадратные в плане столбы поставлены по оси север-юг и имеют центральную ось симметрии. Их фасады равнозначны по оформлению. Поставленные на белокаменный цоколь, столбы украшены белокаменными поясами и увенчаны двухчастным завершением.
