## ПАСПОРТ

I. НАИМЕНОВАНИЕ ПАМЯТНИКА Часовня Успения БогородицыII. ТИПОЛОГИЧЕСКАЯ  
ПРИНАДЛЕЖНОСТЬ

I. НАИМЕНОВАНИЕ ПАМЯТНИКА Часовня Успения Богоматери

Часовня Усечения Богородицы  
Кон. ХУП-нач. ХУШ вв.

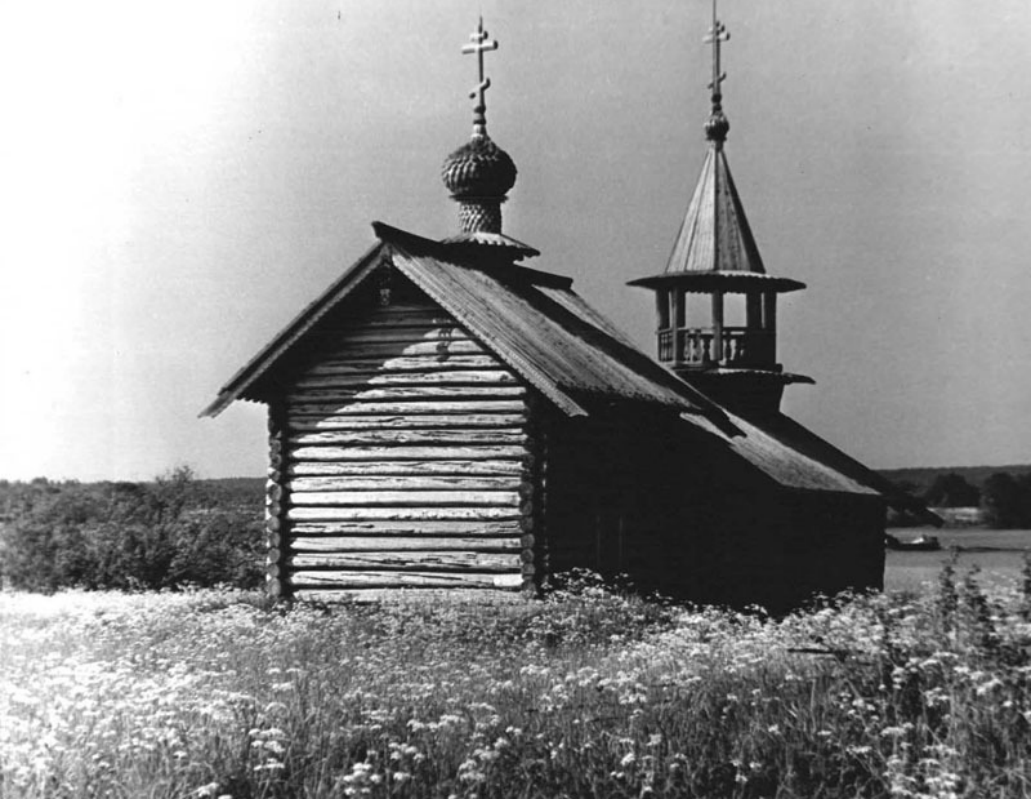
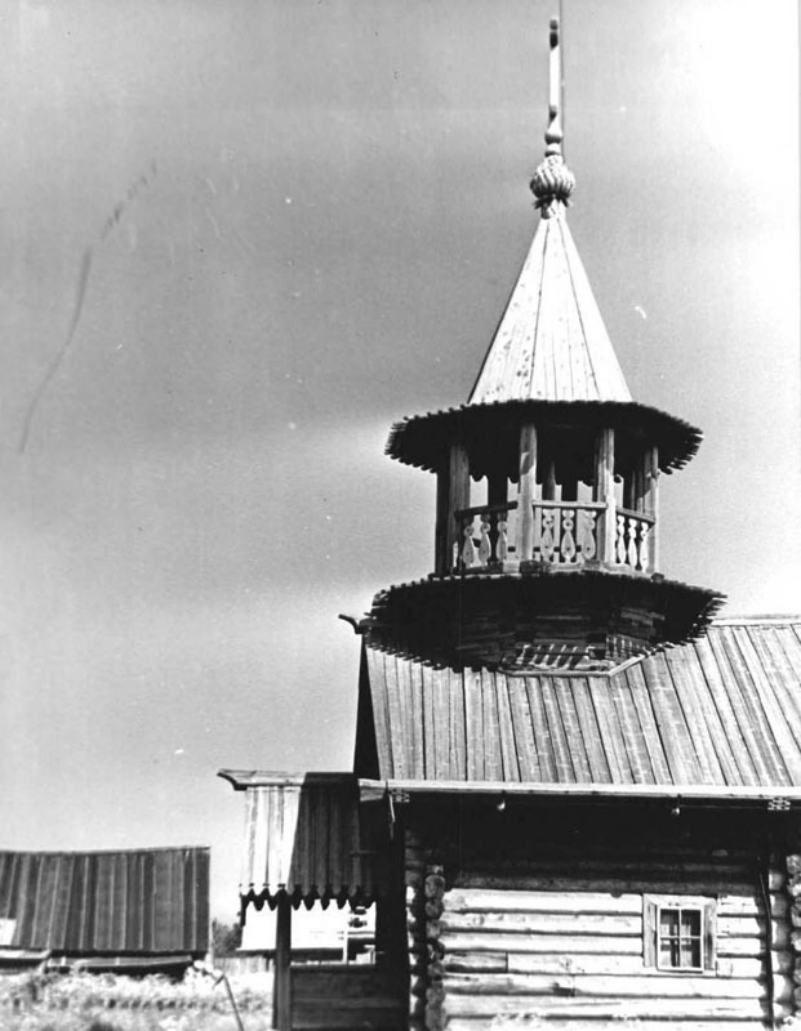
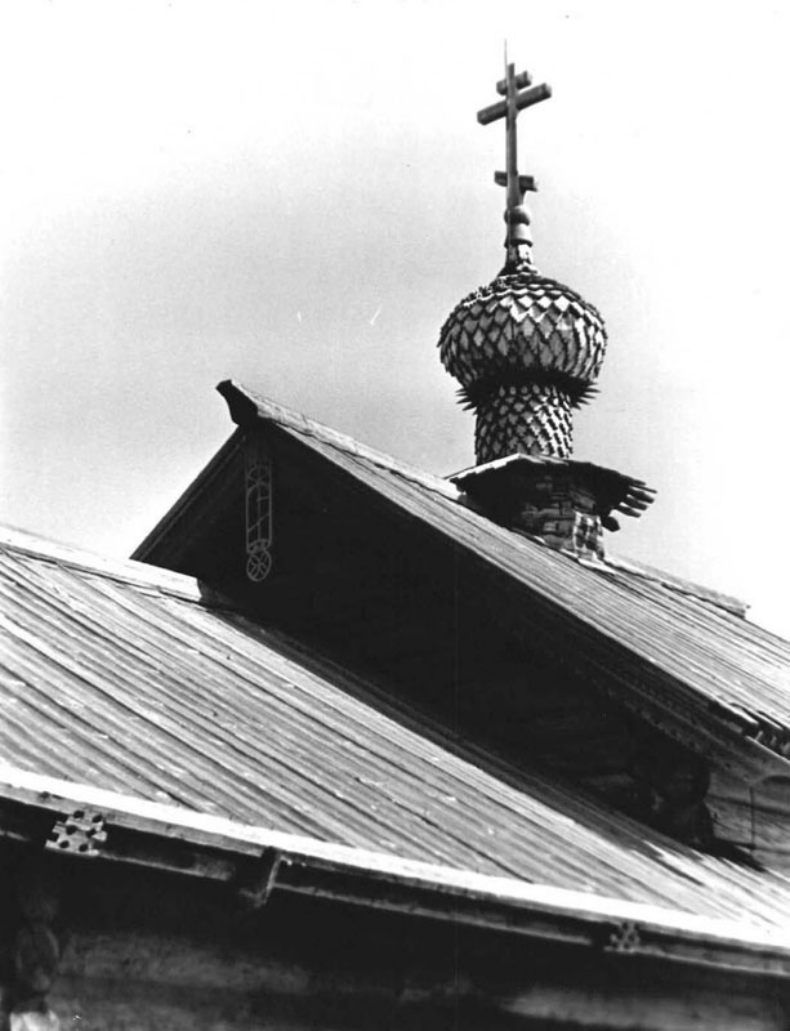
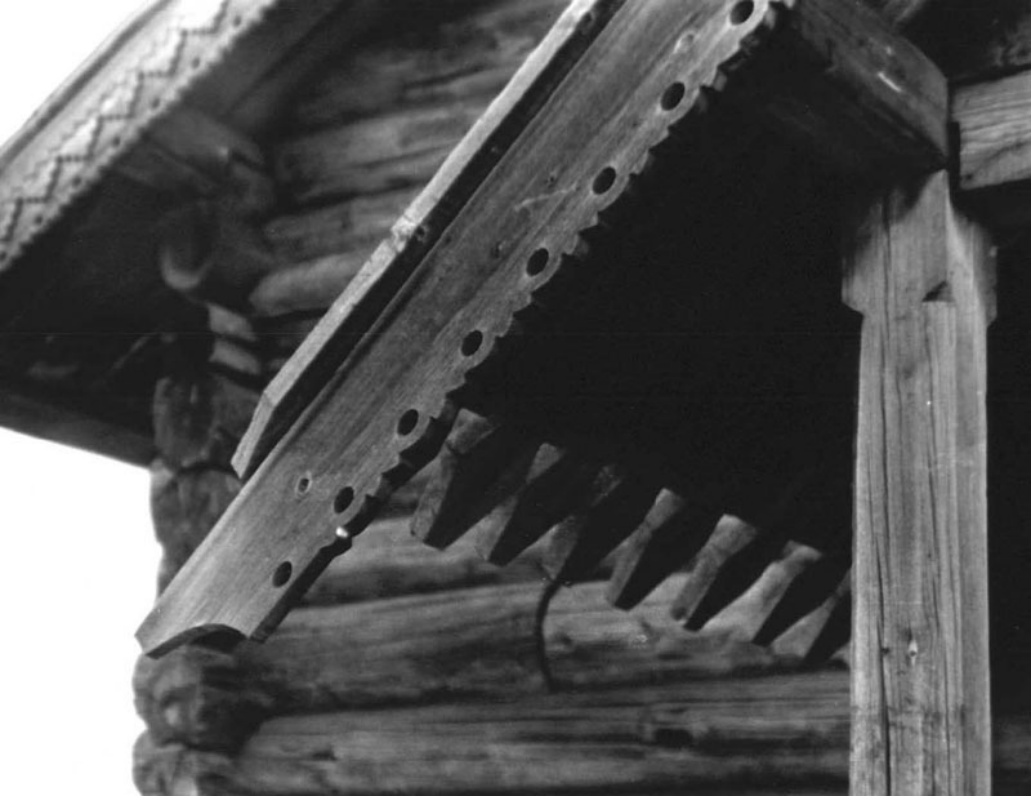
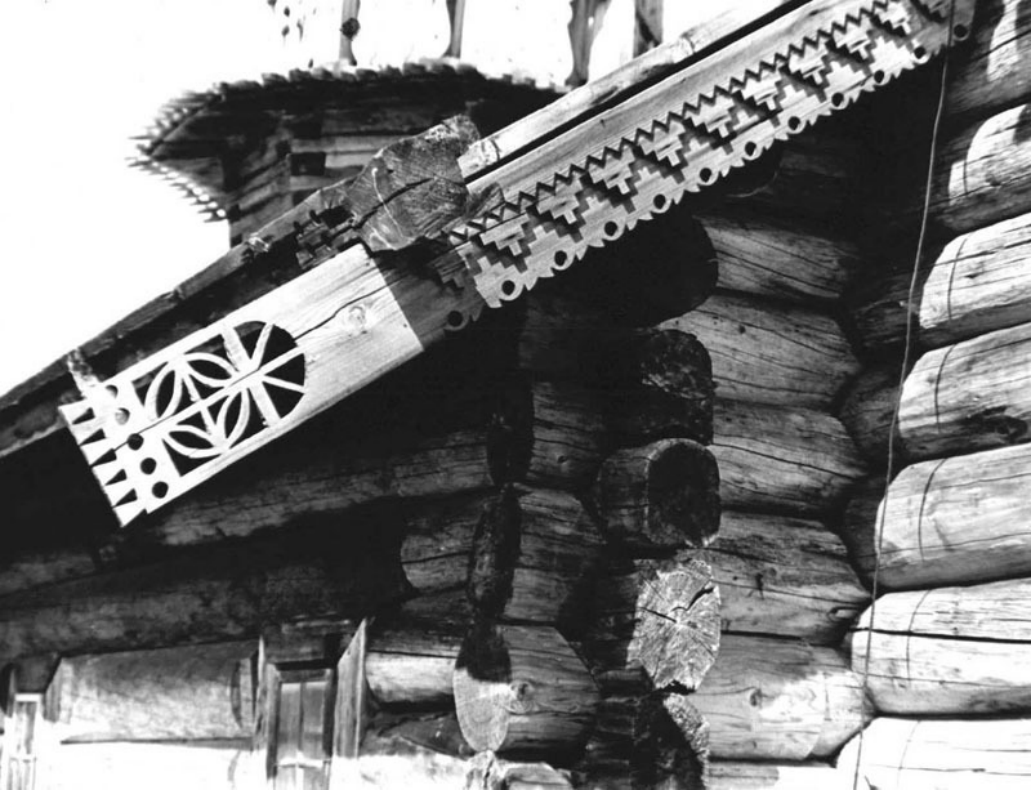
Основные элементы декоративного убранства часовни расположены в уровне крыши. Это причелины с многоярусной резьбой, контурная в виде чередующихся флажков и полукружий, сивозная-круги, выемочная - городок и "пила", полотноца с рисунком резьбы в виде кругов, полукружий, восьмиконечного креста.

Поставлена без фундамента на камни-валуны. Стены - из бревен, рублены "в обло", восьмерики - "в лапу". Крыша молельни - гвоздевая, тесовая с скончанием верхнего теса в виде пик. Крыша молельни и сеней - безгвоздевая, тесовая.

Габариты 17,1 x 6,7 м.

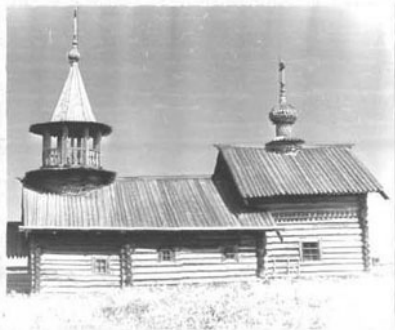
Фото или схематический план

Расположена на краю деревни. Двухосной композиции, разноширокая, разновысокая. Прямоугольный объем молельни уже и выше примыкающих к нему объема трапезной и сеней и они покрыты самостоятельными двускатными крышами. Над сенями надстроена звонница на низком восьмерике, завершенная шатром.

Крыльцо односкатное с двускатным навесом на столбах - с запада. Планировка анфиладная. Потолок сеней и трапезной горизонтальный по балкам, в молельне - "небо", в 16 гранях которого иконы.

Габариты 17,1 x 6,7 м.
