# ПАМЯТНИКИ ИСТОРИИ И КУЛЬТУРЫ СССР

## ПАСПОРТ

I. НАИМЕНОВАНИЕ ПАМЯТНИКА отделение ОБЪЕДИНЕННОГО БАНКА

г.Сортавала, ул.Карельская, 19

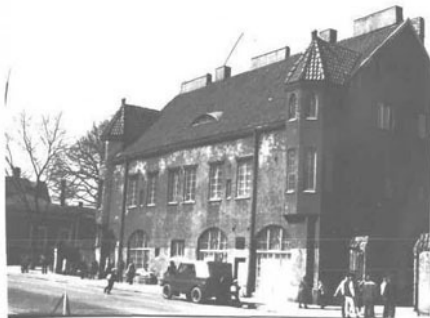
Фото или схематический план

Здание занимает рядовое положение в планировочной структуре ул. Карельской, выходя на ее красную линию главным фасадом. Представляет собой 2-3-х этажные объемы, имеющие форму параллелепипеда, поставленные перпендикулярно друг к другу, образуя при этом Г-образный план. Объемно-пространственная композиция здания развита и усложнена. Главный фасад имеет дисимметричную композицию со сдвинутым к краю парадным входом, витринными окнами на первом этаже, двумя выступами башенками с шатровым покрытием. Планировочный центр здания — большой операционный зал, вокруг которого группируются другие помещения. Декор здания свидетельствует о принадлежности здания к неоромантизму в архитектуре, а сама постройка — характерный пример этого направления. Автор — У. В. Ульберг. Здание возведено из кирпича, кровля черепичная. Основные габариты — 13 x 24 (10 x 10) м.
