П А С П О Р Т

Усадьба ДЕР.БИНА. Дом жилой (деревянный)II. ТИПОЛОГИЧЕСКАЯ
ПРИНАДЛЕЖНОСТЬ

Карийская республика г. Козьмодемьянск
(АССР, край, область, район автономная обл.)ул. Свердлова 9.

УЧЕТНАЯ КАРТОЧКА

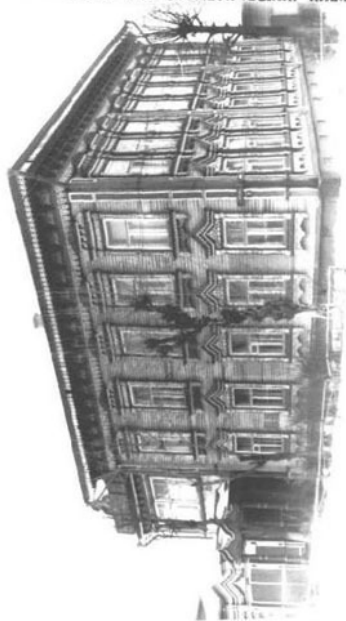
Фото или схематический план

Главная постройка городской усадьбы начала XX века. Парадный фасад ориентирован на запад. Основной объем — прямоугольный двухэтажный сруб, стоящий на кирпичном цоколе, с подвалом и четырехскатной кровлей. По главному фасаду с северной стороны примыкает тесовый парадный вход, а с восточной — черный. Главный вход с крыльцом под сдвоенным навесом, опирающимся на три фигурных столба. В основе плана семистенный сруб, разделенный двумя поперечными и продольной бревенчатыми стенами.

Фасады обшиты горизонтальной рейкой, окна обрамлены наличниками. Наличники богато украшены резьбой, сполуколоннами из оалеса и фартуком криволинейных очертаний. Многоярусный карниз также с богатой резьбой.

В подвале здания печь центрального отопления. Исправна. Сохранился весь интерьер. В здании присутствуют барочные элементы.

Дом рублен в "обло" из сосновых бревен диаметром 30 см.

Размер в плане 13,0 X 17,4 м.
