ПАСПОРТ

Дом доходный Ф.Кротких

1908 г.

г. Хабаровск, ул. Фрунзе, 85

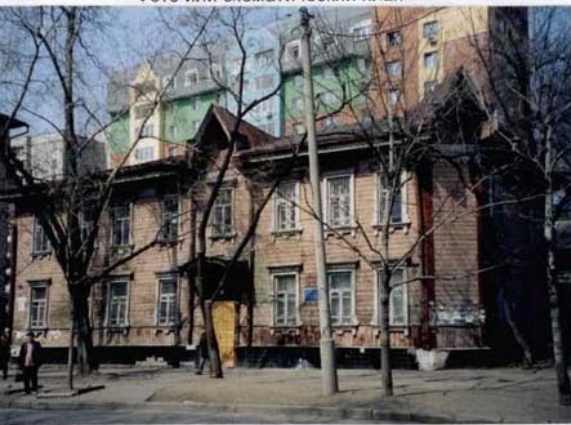
Фото или схематический план

Деревянный доходный дом в формах эклектики,

украшенные выразительным пропильным декором. Расположен на углу улицы Фрунзе и Амурского бульвара. Габариты плана сруба - 21,8 x 10,8 м. Главным длинным юго-восточным фасадом дом выходит на бульвар. Поставленный на ленточном бутовом фундаменте и кирпичном цоколе со стенами, рубленными из бруса в лапу, двухэтажный объем имеет срез выходящего на перекресток угла. Его вальмовая крыша над углом и над серединой главного фасада украшена щипцовыми с плечами фронтонами с чердачными круглыми окнами. Внутри объем поделен продольным перерубом

на две половины, имеет коридорную планировку. Выгороженная в юго-восточной половине лестничная клетка парадного хода соединена со смещенным от ее оси вправо объемом лестничной клетки черного хода в северо-западной половине дома, перекрытым и утратившим лестницы. Фасады обшиты досками, завершены большого выноса плитой венчающего карниза, украшены богатой пропильной резьбой.
