П А С П О Р Т

I. НАИМЕНОВАНИЕ ПАМЯТНИКА ДОМ ЧЕЛОВII. ТИПОЛОГИЧЕСКАЯ
ПРИНАДЛЕЖНОСТЬ

к паспорту "Дом жилой, кон. XIX в."
 Архангельская обл., г. Каргополь, Октябрьский
 просп., 43/8.

УЧЕТНАЯ КАРТОЧКА

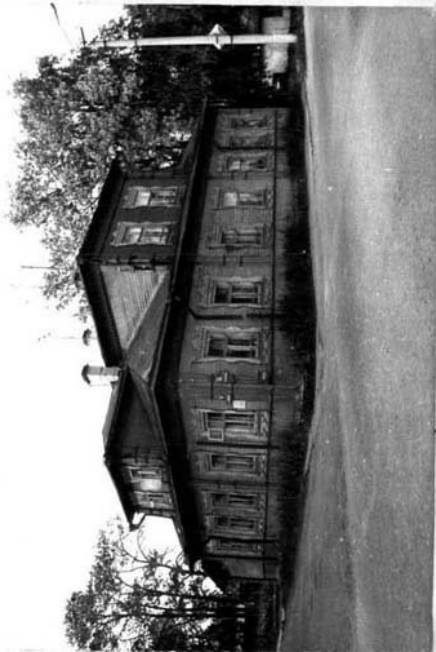
Фото или схематический план

Одноэтажный с крещатым мезонином деревянный жилой дом, получивший эклектичную обработку фасадов, занимает угол квартала на пересечении двух улиц. Здание рублено из бревен, перевязанных в "обла" на мезонине в "лапу", и обшито снаружи вагонкой. Прямоугольный в плане объем на флангах дворового северного фасада усложнен двумя разновеликими ризалитами с крыльцами. В декоре использованы резные детали, обладающие упрощенным рисунком. Фасады первого этажа, разделенные перерубами, внутренних стен, имеют несимметричные композиционные решения. Внутренняя планировка также несимметрична.
