П А С П О Р Т

I. НАИМЕНОВАНИЕ ПАМЯТНИКА Церковь Никола-Кремлевская. Сторожкя.

УЧЕТНАЯ КАРТОЧКА

I. НАИМЕНОВАНИЕ ПАМЯТНИКА Церковь Николо-Кремлевская. Сторожка.

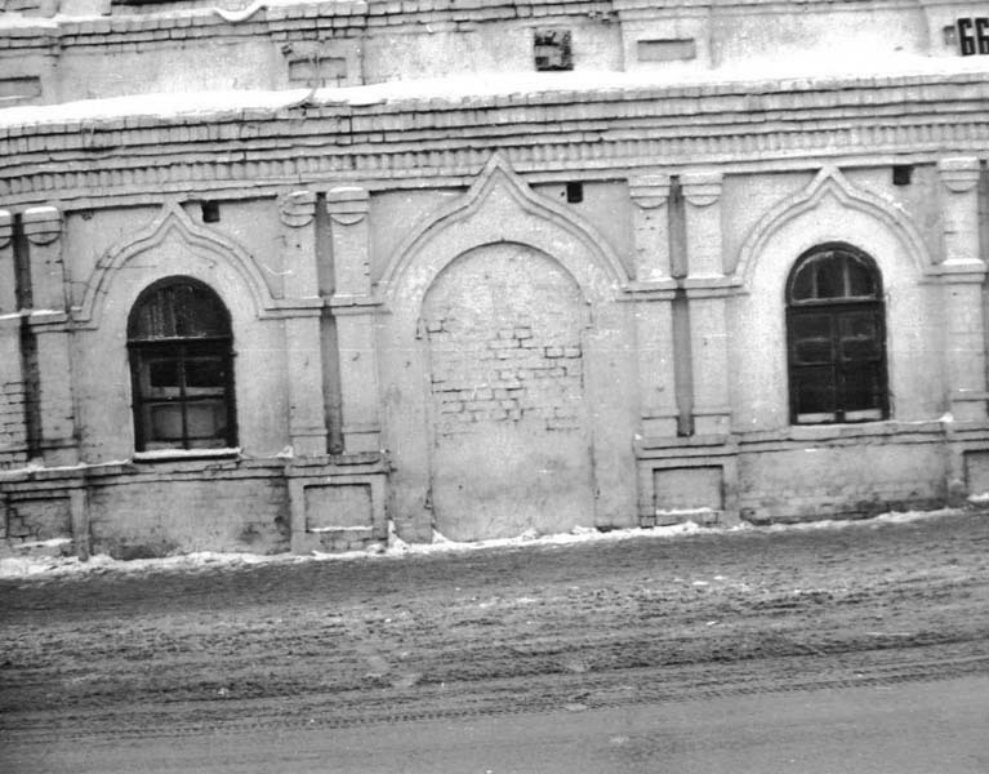
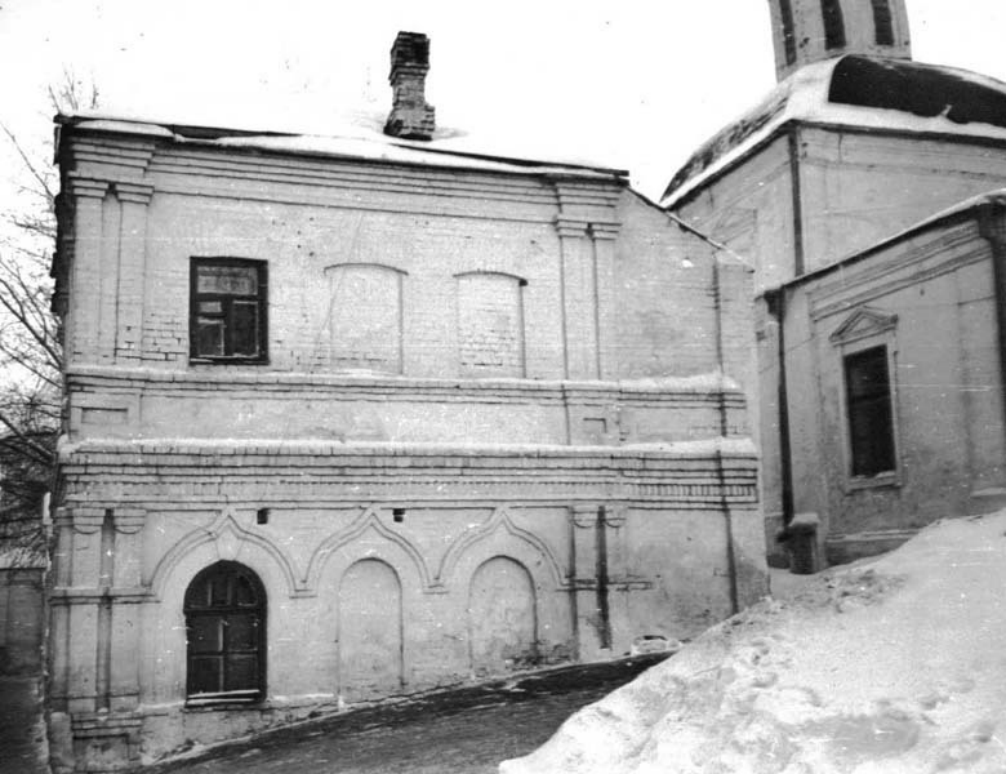
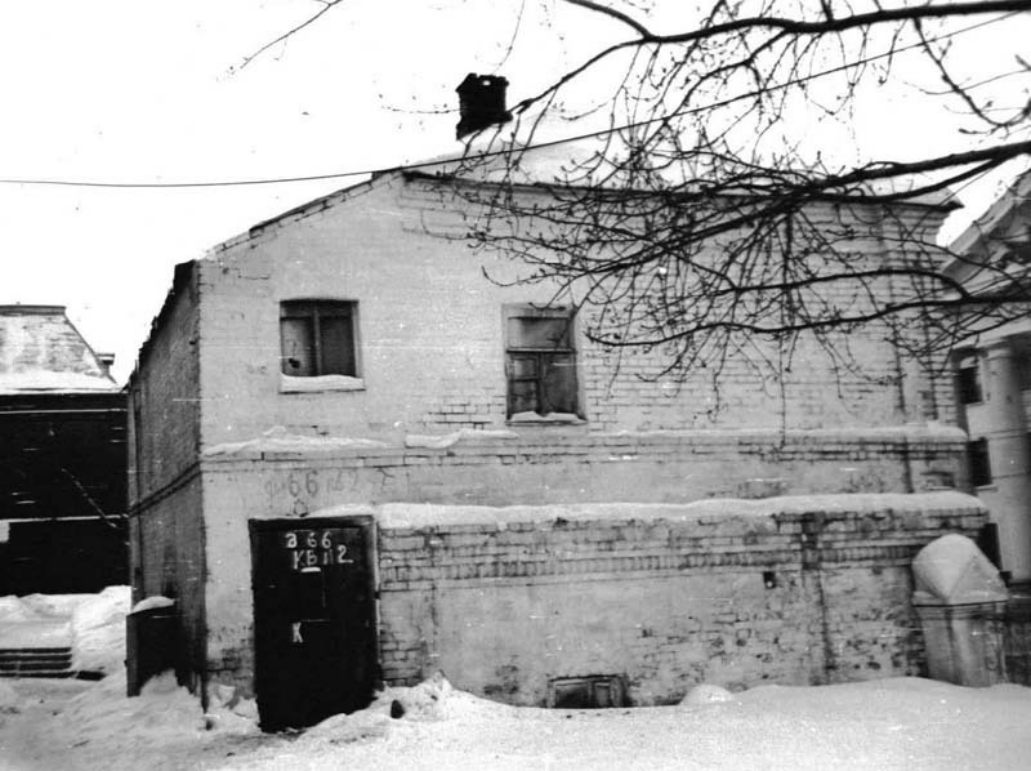
/см. вкладки/

Сторожка представляет собой двухэтажную постройку под четырехскатной металлической кровлей, выкрашенной в зеленый цвет.

С южной стороны к сторожке пристроена современная каменная пристройка, под деревянной кровлей, южная стена которой выкрашена в оранжевый цвет. В плане здание представляет прямоугольник.

Старый же дверной проем с северной стороны в настоящее время заложен. На второй этаж ведет деревянная однопролетная лестница.

Вход на второй этаж с восточной стороны. Второй этаж, очевидно, надстроен в наше время. Об этом свидетельствуют размеры кирпича:

1 этаж: 270х135 х67,5, 2: -270х130х6,5
