ПАСПОРТ
НА ПАМЯТНИК АРХИТЕКТУРЫ

Новый охранный №	Старый охранный №	Наименование и адрес памятника	Основная дата памятника
		Ильинский погост КАССР, Пудожский р-н, с. Водлозеро.	1798г.
<p>1. Пять основных пропорций и перестроеки шатер колокольни и заменен приplusplusнутым "полукуполом" со шпилем. В середине XIX в. произведена тесовая обшивка, уничтожен переход <small>автор строитель, заказчик</small> соединявший колокольню с сенями. Уничтожены косящатые окна, заменен тябловой иконостас и т.д.</p>			B1902 г. уничтожен
<p>3. Произведения живописи, скульптуры и декоративного искусства, сливанные с памятником сохранившийся иконостас, клиросы, киоты, представляют собой типичное эклектическое произведение XIX в. Первоначальная живопись полностью утрачена при ремонте.</p>			
<p>4. В чём ведении находится памятник - Управления по делам строительства и архитектуры при Совете Министров Карельской АССР.</p>			
<p>5 Кем и как используется не используется. Охраняется как памятник архитектуры.</p>

ПАСПОРТ

I. НАИМЕНОВАНИЕ ПАМЯТНИКА Погост Ильинский, Комплекс.

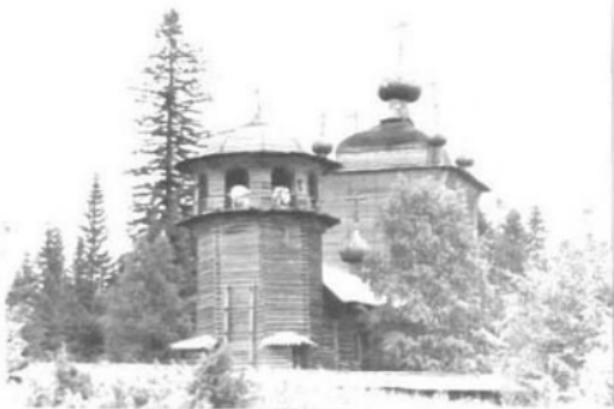
Фото или схематический план

Расположен на острове в северной части озера Водлозера. Состоит из высотного храмового объема с трапезной и сенями, объединенного рубленым переходом с колокольней. Храмовый объем покрыт "кубом" и имеет пятиглавое завершение. Колокольня покрыта пологим куполом.

Территория церкви окружена рубленой оградой. В южной стене которой устроен главный вход с воротами, торговыми лавками, перекрытыми общей двускатной крышей.
